DOSSIER DE DIAGNOSTICS TECHNIQUES

N° de dossier : 230101-CROZON CAZIN CABOUPÉ

Adresse : 23 Avenue de Verdun 26000 VALENCE

Nature du bien : Appartement

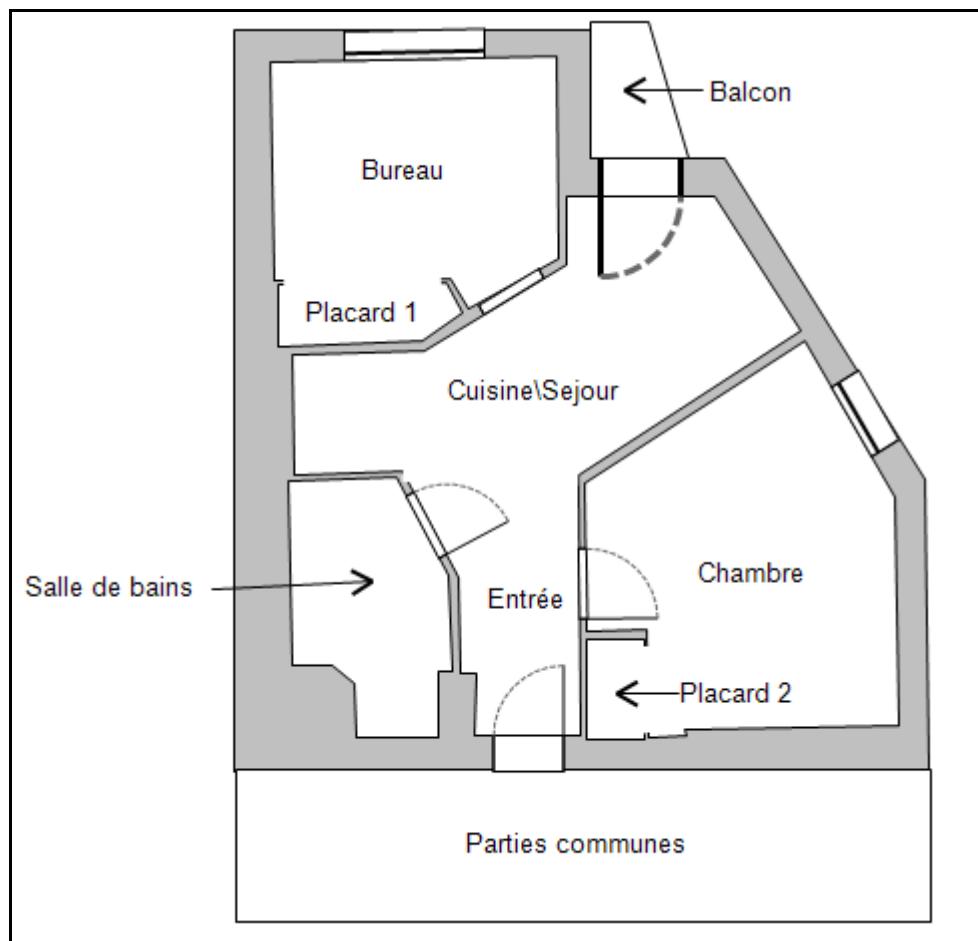
Croquis

Pièce désignation	Superficie carrez (en m ²)
Entrée	3.329
Cuisine\Séjour	8.15
Salle de bains	3.36
Bureau	6.32
Placard 1	1.02
Chambre	8.94
Placard 2	0.59

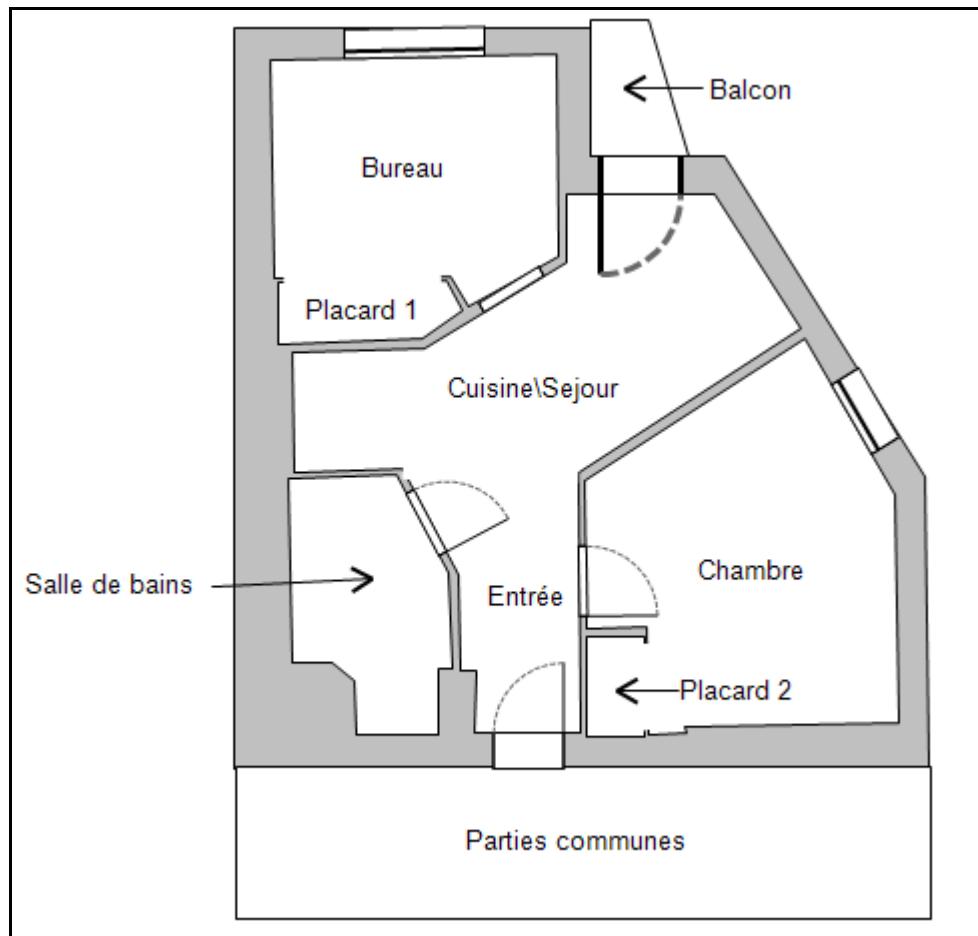
Croquis

8. SCHÉMA DE LOCALISATION

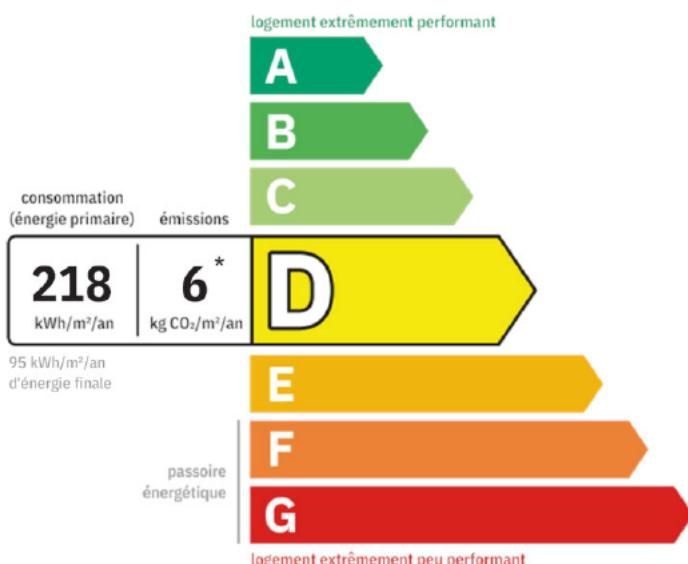
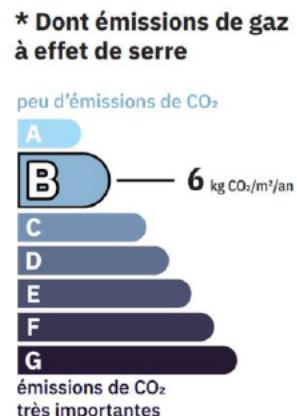
Performance énergétique et climatique

Consommation conventionnelle : D : 218 kWh EP/m².an

Estimation des émissions de gaz à effet de serre : B : 6 kg CO₂/m².an

Le niveau de consommation énergétique dépend de l'isolation du logement et de la performance des équipements.
Pour l'améliorer, voir pages 5 à 6.

Ce logement émet 190 kg de CO₂ par an, soit l'équivalent de 984 km parcourus en voiture.

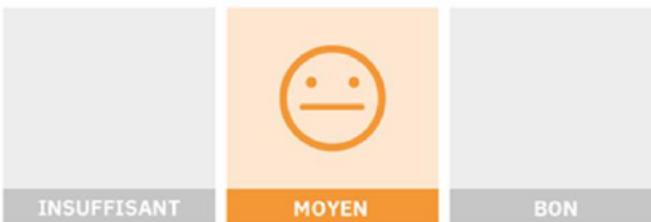
Confort d'été (hors climatisation)*

Les caractéristiques de votre logement améliorant le confort d'été :
