Dossier Technique Immobilier

Numéro de dossier : [REDACTED]/DRANCY/2022/3973
Date du repérage : 26/09/2022

Adresse : **40, avenue de la Division Leclerc**

Rapport de mission de repérage des matériaux et produits contenant de l'amiante pour l'établissement du constat établi à l'occasion de la vente d'un immeuble bâti (Listes A et B de l'annexe 13-9 du Code de la Santé publique)

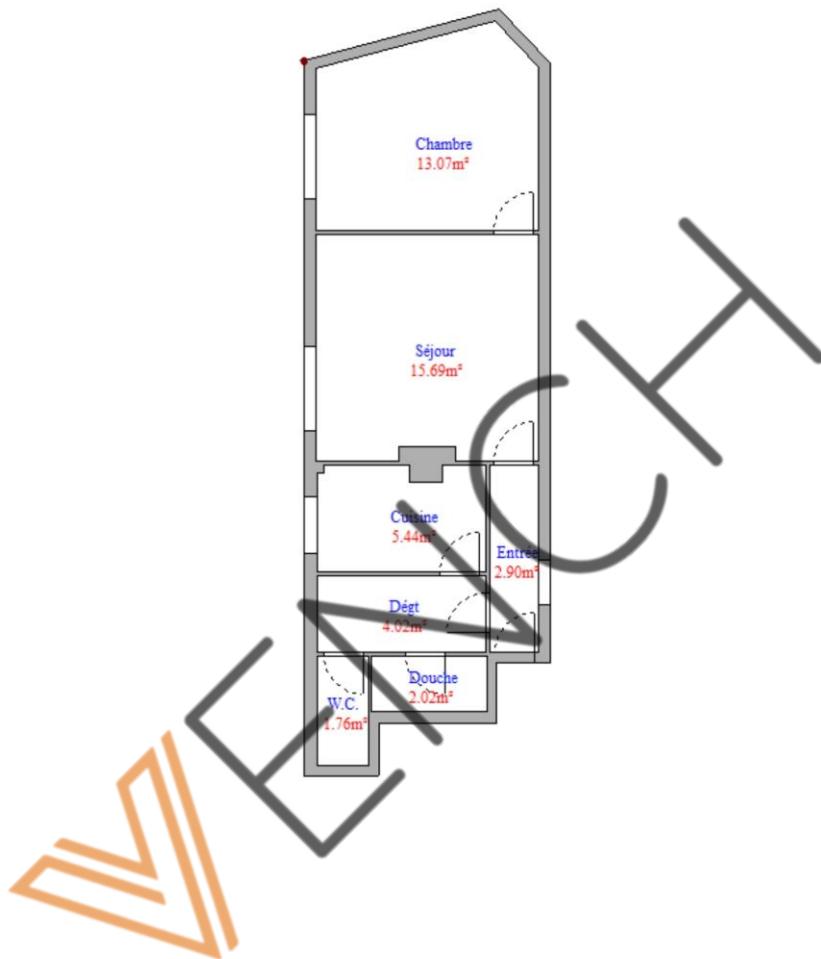
7.1 - Annexe - Schéma de repérage

Planche (croquis) de repérage technique effectué par le cabinet : Ariane Environnement, auteur : RIBEIRO Rui
