Dossier Technique Immobilier

Numéro de dossier : [REDACTED]/PARIS/2022/3841
Date du repérage : 13/06/2022

Adresse : 15 Rue Marmontel

Constat amiante avant-vente

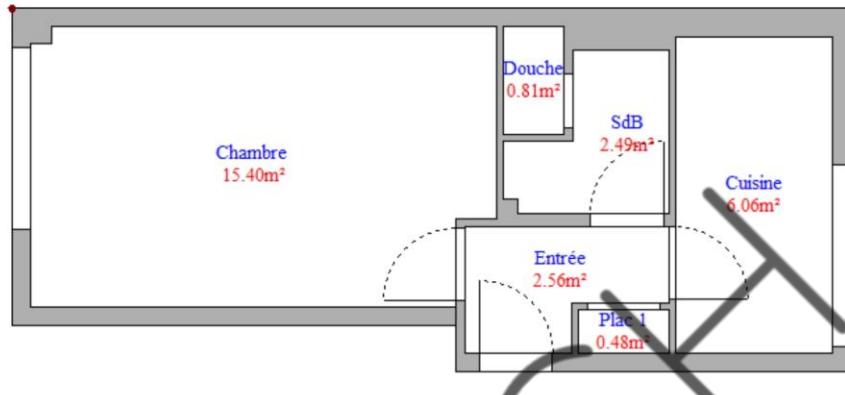
7.1 - Annexe - Schéma de repérage

Planche (croquis) de repérage tech par le cabinet : Ariane Environnement, auteur : RIBEIRO Rui
Dossier n° [REDACTED]/PARIS/2022/3841 du 13/06/2022
Adresse du bien : 15 Rue Marmontel (32, Parking lot N° 27) 75015 PARIS
