Certificat de superficie de la partie privative

Numéro de dossier : 23//IMO/ [REDACTED] 2343/2
Date du repérage : 14/02/2023
Heure d'arrivée : 11 h 00
Durée du repérage : 01 h 18

DPE Diagnostic de performance énergétique (logement)

Adresse : **7 Av de Lambelle**
75016 PARIS - 16EME
3ème Etage, N° de lot: 3057

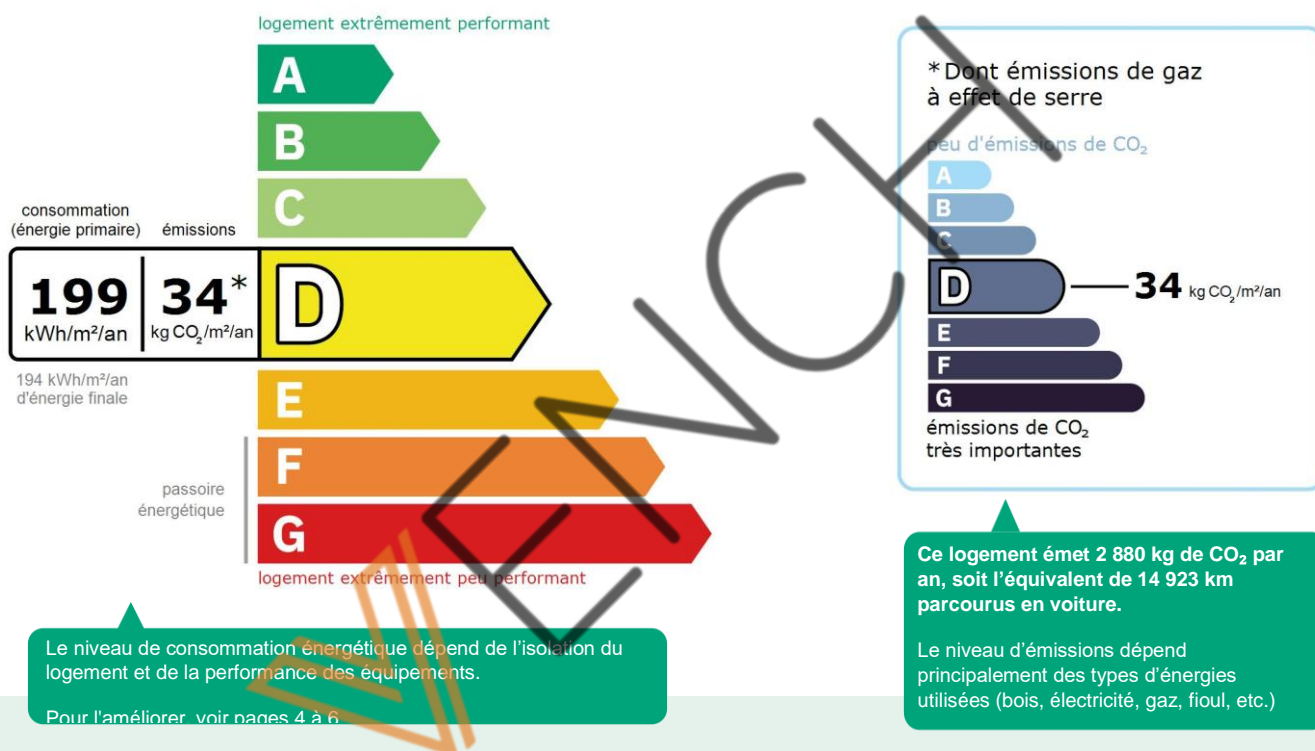
Performance énergétique et climatique

Type de bien : Appartement
Année de construction : 1948 - 1974
Surface habitable : **83,35 m²**

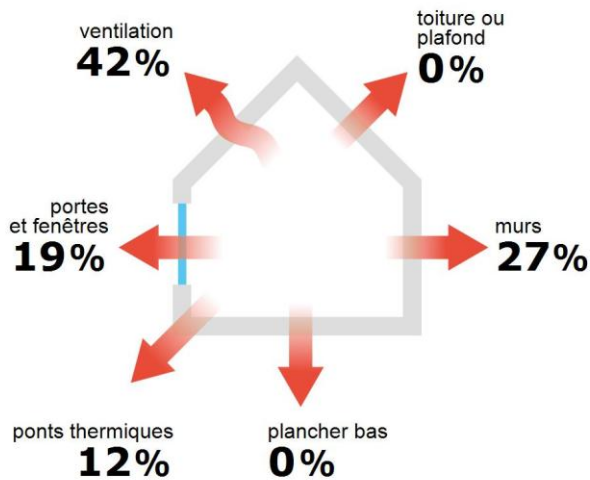
Schéma des déperditions de chaleur

Murs	Mur en blocs de béton creux d'épaisseur ≥ 25 cm donnant sur l'extérieur Mur en blocs de béton creux d'épaisseur ≤ 20 cm donnant sur des circulations sans ouverture directe sur l'extérieur	insuffisante

Plancher bas	Dalle béton donnant sur un local chauffé	Sans objet

Portes et fenêtres	Portes-fenêtres coulissantes métal sans rupture de ponts thermiques, simple vitrage avec volets roulants aluminium apposée devant une seconde en simple vitrage Porte(s) bois opaque pleine	moyenne

Mur	Isolation des murs par l'intérieur. Avant d'isoler un mur, vérifier qu'il ne présente aucune trace d'humidité.	$R > 4,5 \text{ m}^2 \cdot \text{K/W}$

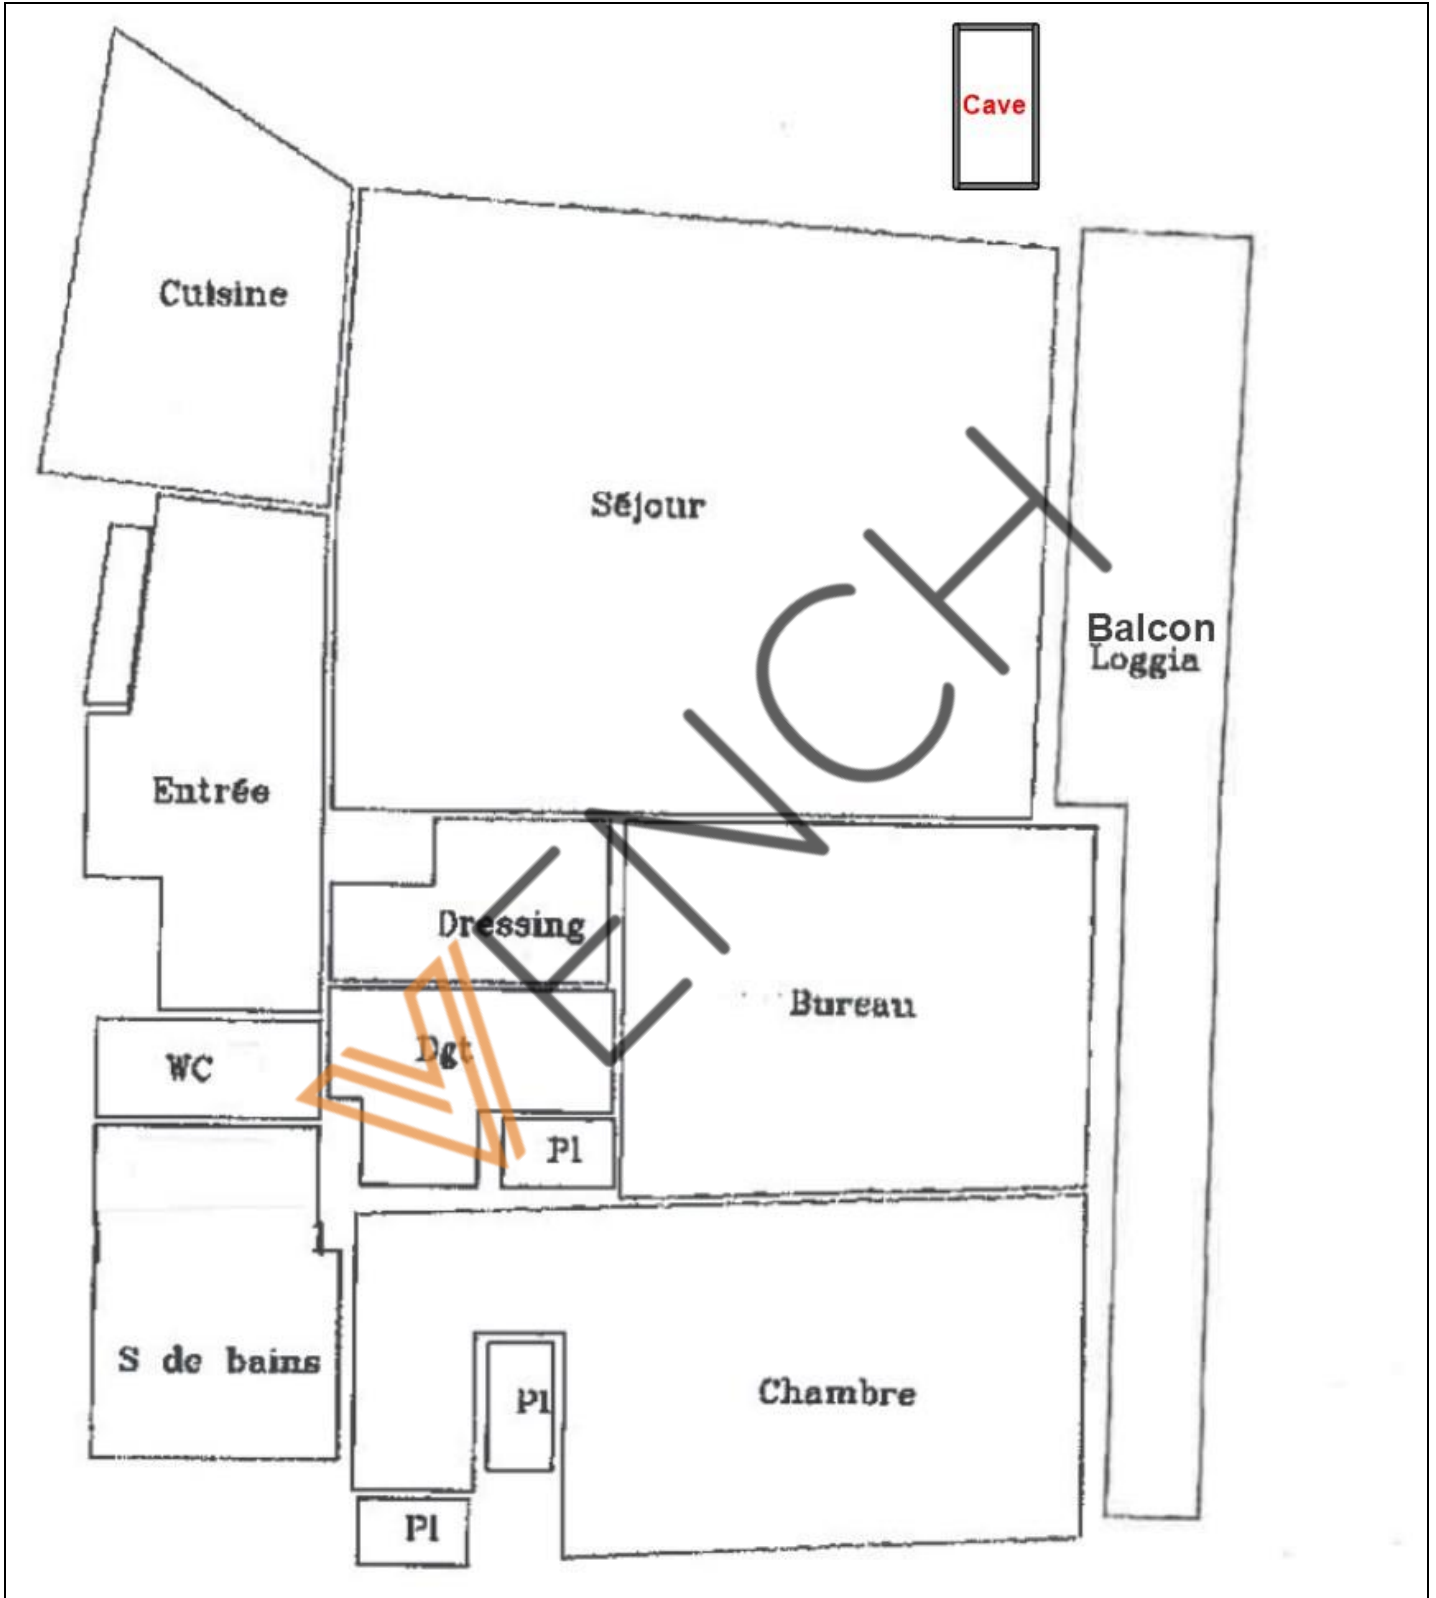
Annexe - Croquis de repérage

Domaines	Anomalies
2. Dispositif de protection différentiel à l'origine de l'installation - Installation de mise à la terre	Au moins un socle de prise de courant ne comporte pas de broche de terre. Au moins un circuit (n'alimentant pas des socles de prises de courant) n'est pas relié à la terre.
4. La liaison équipotentielle et installation électrique adaptées aux conditions particulières des locaux contenant une douche ou une baignoire	Locaux contenant une baignoire ou une douche : la continuité électrique de la liaison équipotentielle supplémentaire, reliant les éléments conducteurs et les masses des matériels électriques, n'est pas satisfaisante (résistance supérieure à 2 ohms). Remarques : Le tableau électrique est manifestement non démontable : son capot, s'il est déposé, risque de ne plus pouvoir être remonté sans dommage.

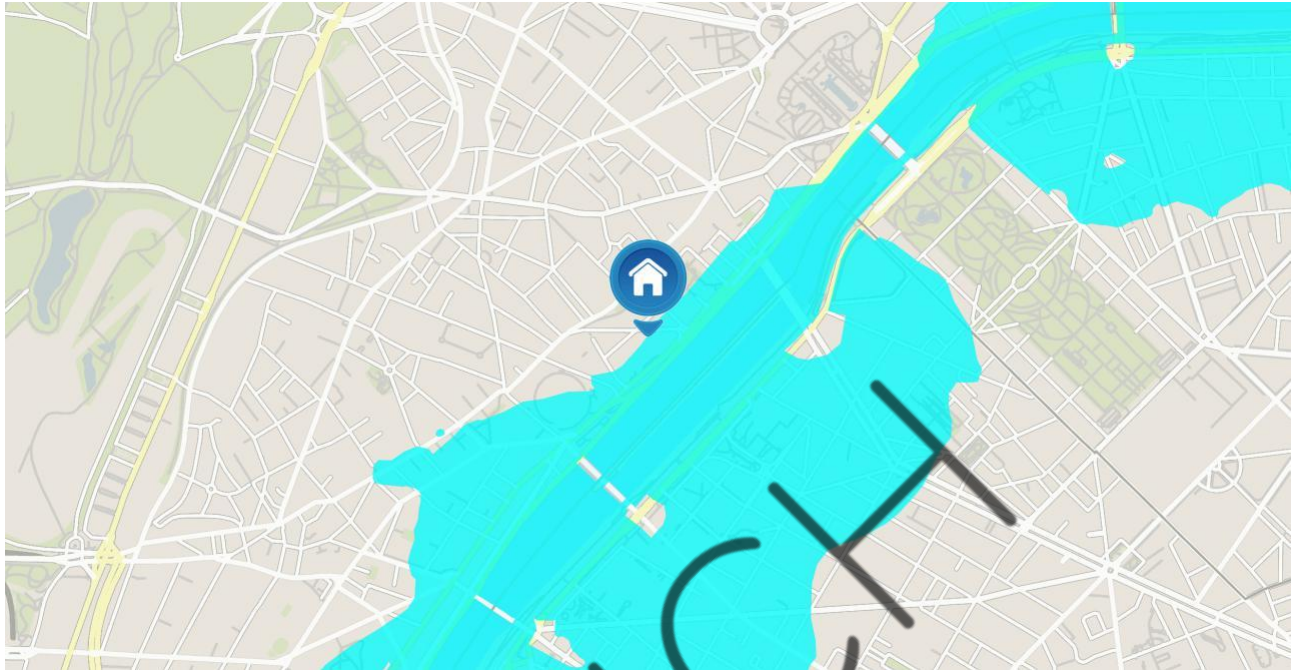
Extrait cartographique du PPR : Inondation

Le bien immobilier est situé à l'intérieur d'une zone à risques
