### 6ème étage - Chambre

Fait à **PARIS 08**, le **23/01/2023**Par : **Ruben Attuil**

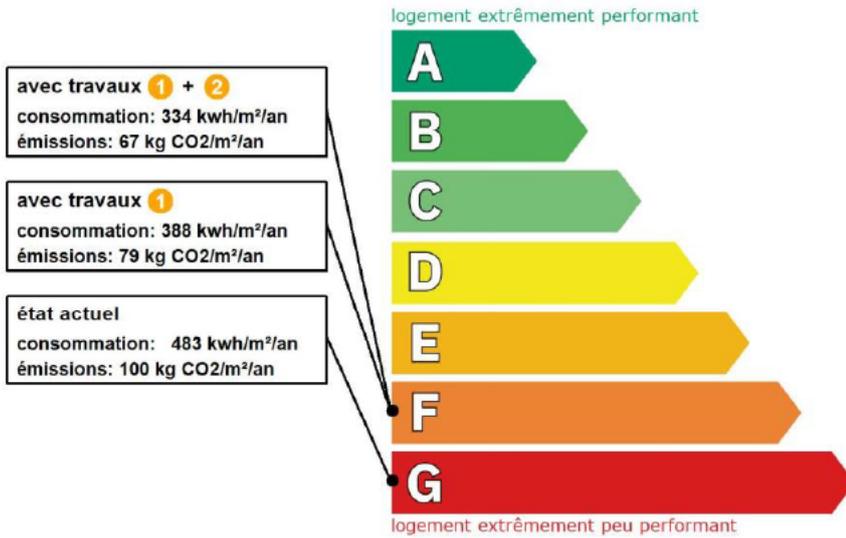
Évolution de la performance après travaux

Mur	Isolation des murs par l'intérieur. Avant d'isoler un mur, vérifier qu'il ne présente aucune trace d'humidité.	$R > 4,5 \text{ m}^2 \cdot \text{K}/\text{W}$
