PROCES VERBAL DE DESCRIPTION

**L'AN DEUX MILLE VINGT-TROIS ET LE TREIZE AVRIL
A 16 H 00**

Syndicat des copropriétaires de l'immeuble situé 166/168, avenue du Général Leclerc à PANTIN,

Me suis transportée ce jour au 166/168, avenue du Général Leclerc à PANTIN, dans le bâtiment A, au quatrième étage, porte droite,

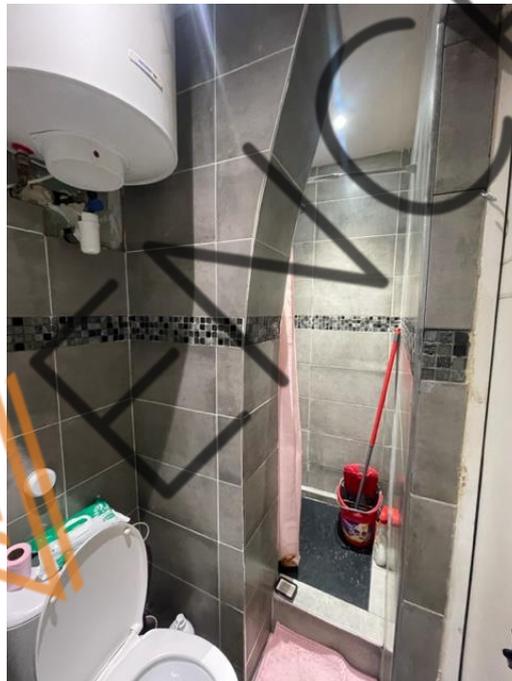
Eléments d'équipement :

- *Un bac de douche.*
- *Une cuvette à l'anglaise.*
- *Un lavabo.*
- *Un ballon à production d'eau chaude.*

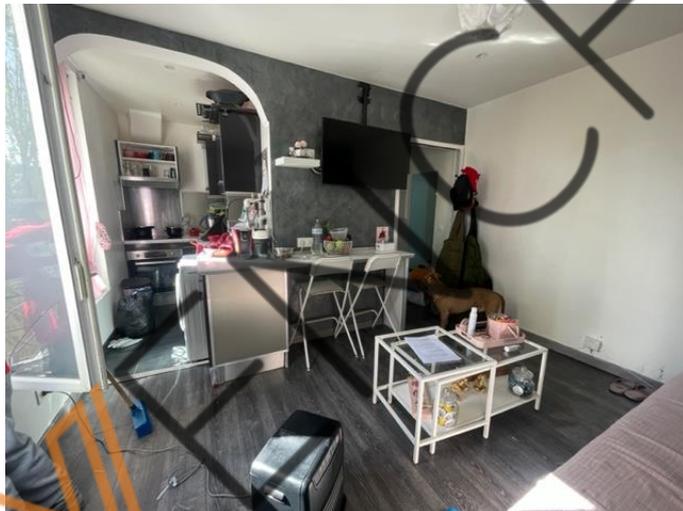
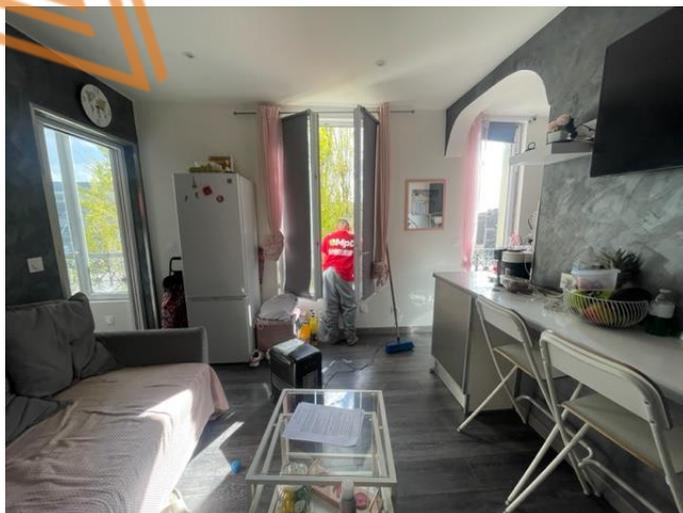
Elément d'équipement :

- *Un petit poêle à pétrole.*

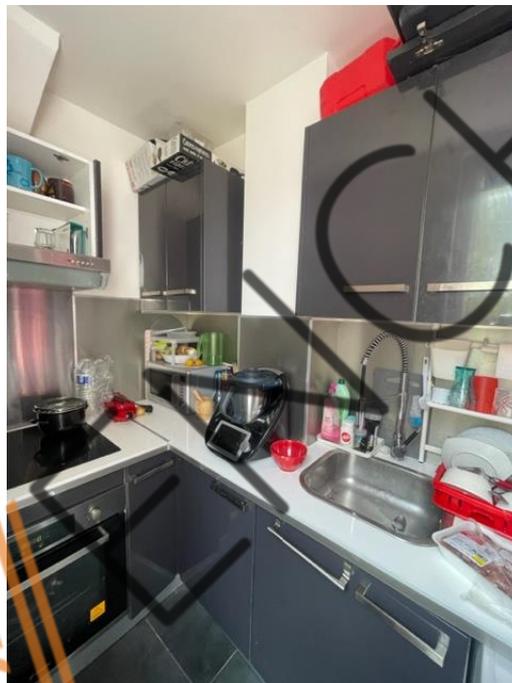
Le plafond est recouvert de peinture en état d'usure normale avec spots encastrés.

La pièce prend jour par une fenêtre à simple battant, équipée de montants en PVC, de double vitrage et d'un garde-corps. Elle donne sur la cour de l'immeuble.

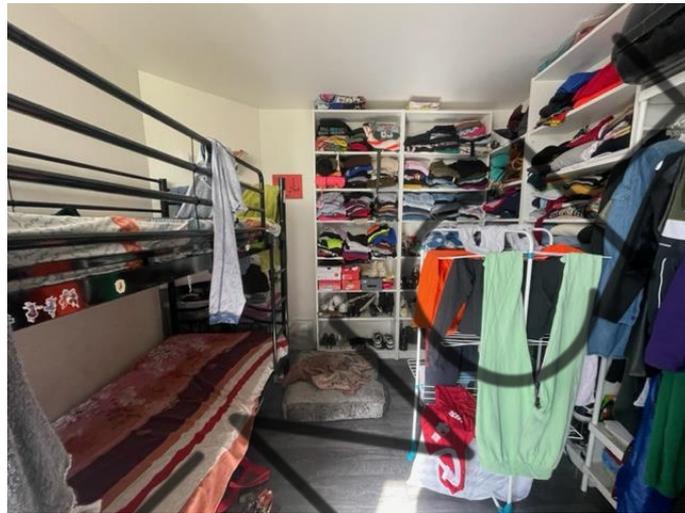
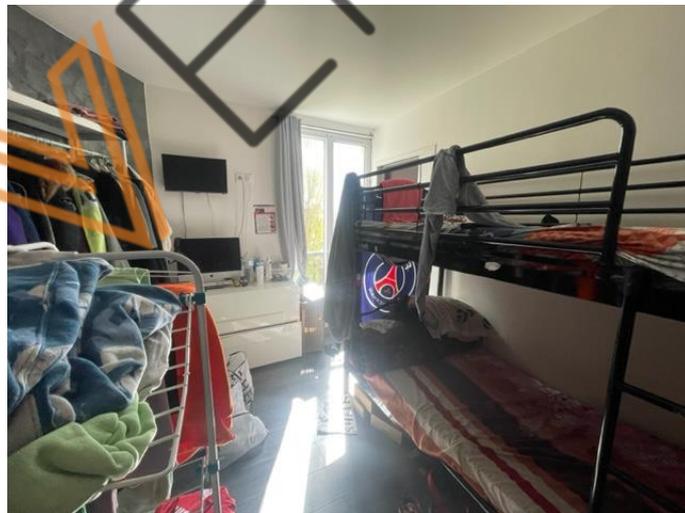
Le plafond est recouvert de peinture en bon état.

La pièce prend jour par une fenêtre à deux battants, équipée de montants en PVC, de double vitrage et d'un garde-corps. Cette fenêtre donne sur la cour de l'immeuble.

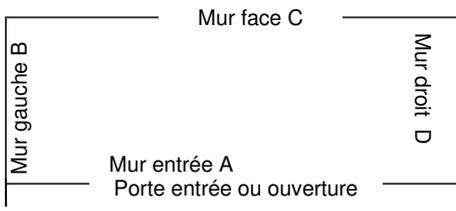
A l'intérieur de chaque pièce, les éléments unitaires sont repérés (face, gauche, droite...) dans le sens des aiguilles d'une montre. Si plusieurs entrées existent, celle retenue est définie précisément : gauche, centre, droite, idem si plusieurs fenêtres existent dans la même pièce.

Croquis : Unique utilité de compréhension, non coté. A - 4ÈME

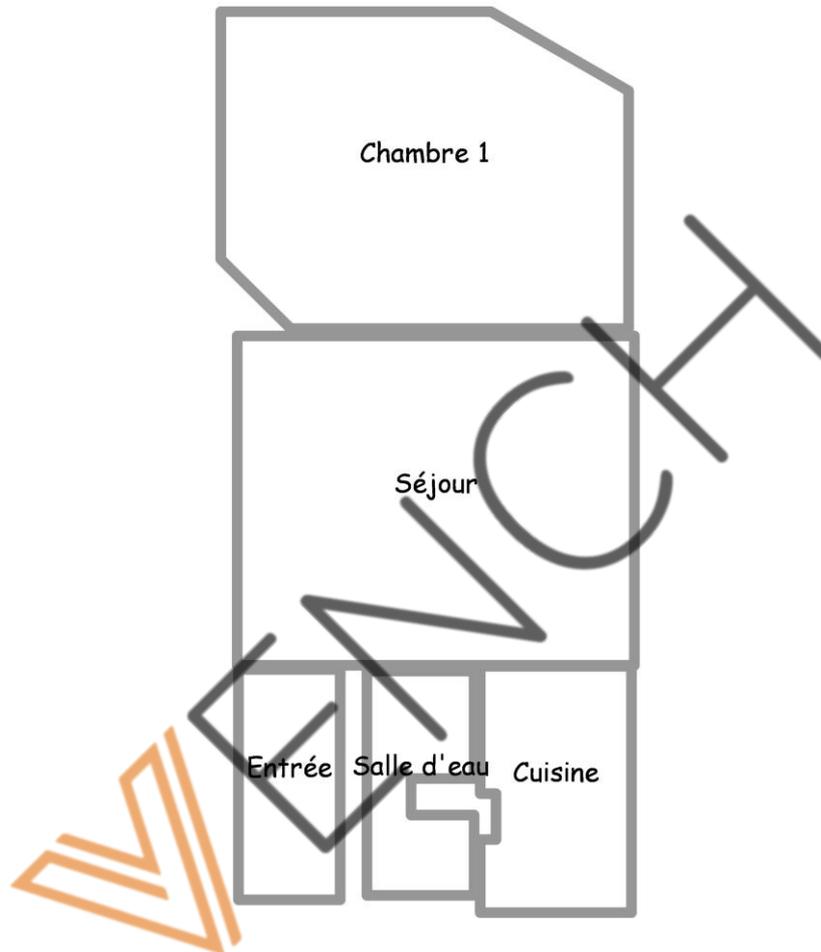
Croquis : Unique utilité de compréhension, non coté. A - 4ÈME

Schéma de repérage
