Certificat de superficie de la partie privative

Numéro de dossier : 26-188406/TSZ
Date du repérage : 01/03/2023
Heure d'arrivée : 12 h 00
Durée du repérage : 03 h 40

D_pP Diagnostic de performance énergétique (logement)

Adresse : **39 RUE STEPHENSON**
75018 PARIS 18
Bat. Cour ; Etage 1; Porte Droite, N° de lot: 32 + 18

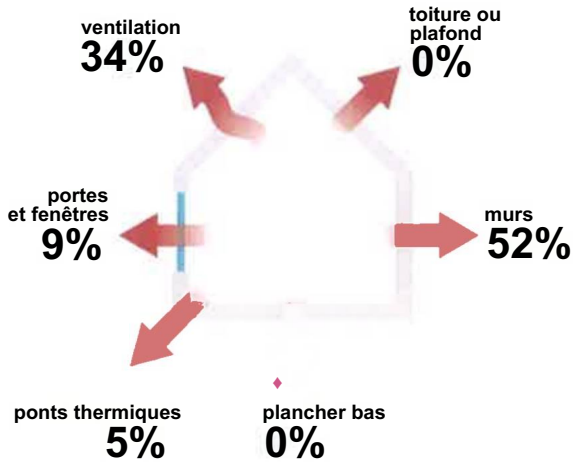
Schéma des déperditions de chaleur

Performance de l'isolation

Mur	Isolation des murs par l'intérieur. Avant d'isoler un mur, vérifier qu'il ne présente aucune trace d'humidité.	$R > 4,5 \text{ m}^2 \cdot \text{K/W}$

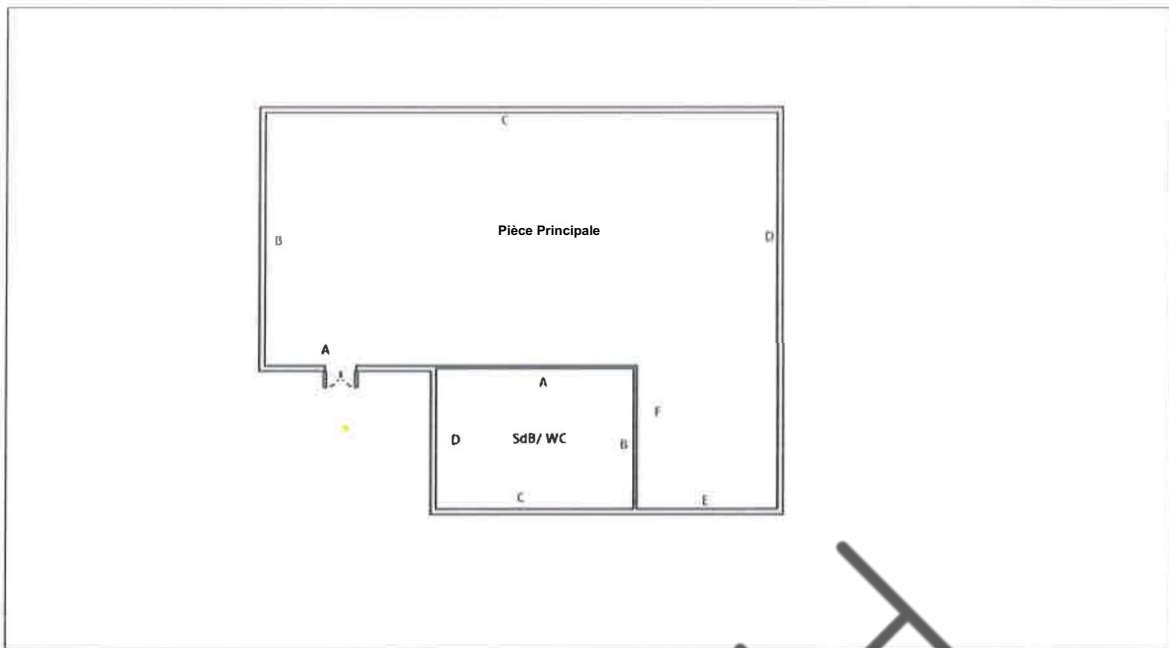
Localisation des mesures sur croquis de repérage

20		Fenêtre extérieure (F2)	Bois	Peinture	partie mobile	0,2		0	
21					partie mobile	0,2			
22		Porte (P1)	Bois	Peinture	partie mobile	0,4		0	
23					Huisserie	0,3			
26		Volet intérieur	Bois	Peinture	partie basse (< 1 m)	8,8	Non Dégradé	1	
27					partie haute (> 1 m)	8,1

-		Volet extérieur	Bois	Peinture	Non mesurée	-		NM	Partie non visée par la réglementation
28		Volet intérieur	Bois	Peinture	partie basse (< 1 m)	9,4	Non Dégradé	1	
29					partie haute (> 1 m)	9,4

Du fait de la présence de revêtements contenant du plomb au-delà des seuils en vigueur et de la nature des dégradations constatées (non dégradé, non visible, état d'usage) sur certaines unités de diagnostic, le propriétaire doit veiller à l'entretien des revêtements recouvrant les unités de diagnostic de classe 1 et 2, afin d'éviter leur dégradation future.
