Résumé de l'expertise n° AS-5818

Adresse : **61 Rue Roger François**
Commune : **94700 MAISONS ALFORT**

Rapport de mission de repérage des matériaux et produits contenant de l'amiante pour l'établissement du constat établi à l'occasion de la vente d'un immeuble bâti (Listes A et B de l'annexe 13-9 du Code de la Santé publique)

Numéro de dossier : AS-5818
Date du repérage : 27/11/2023

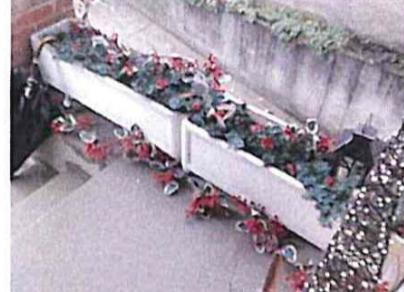
Localisation	Identifiant + Description	Conclusion (justification)	Etat de conservation** et préconisations*	Photo
Rez de jardin - Jardin	<u>Identifiant:</u> M001 <u>Description:</u> Bacs à Fleurs en fibres-ciment	Présence d'amiante (Sur jugement de l'opérateur)	Matériau non dégradé Résultat EP** Préconisation : Il est recommandé de réaliser une évaluation périodique.

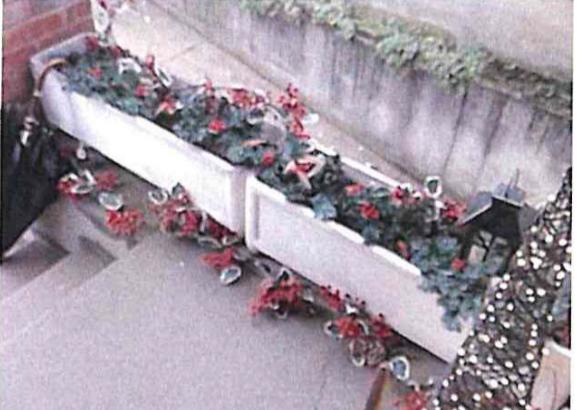
<p>Photo n° PhA001 Localisation : Rez de jardin - Jardin Ouvrage : 8 - Équipements divers et accessoires - Jardinières, bac à sable incendie Partie d'ouvrage : Élément en fibres-ciment Description : Bacs à Fleurs en fibres-ciment</p>
--	---
