## PROCES-VERBAL DESCRIPTIF

Qu'elle a intérêt à faire établir un procès-verbal descriptif d'un immeuble à usage d'habitation avec dépendances et terrain attenant, au 49 Chemin du Psylum, à LES VALAYANS-PERNES LES FONTAINES (84210) figurant au cadastre Section BX, numéros 96,97 et 98 appartenant à [REDACTED]

Adresse : **49, Chemin Psylum**  
**84210 PERNES LES FONTAINES**  
Type de bien : Maison Individuelle  
Année de construction : Avant 1948  
Surface habitable : **312 m² (272 m² maison principale et 40 m² studio attenant)**  
Propriétaire : [REDACTED]  
Adresse : 4 [REDACTED]

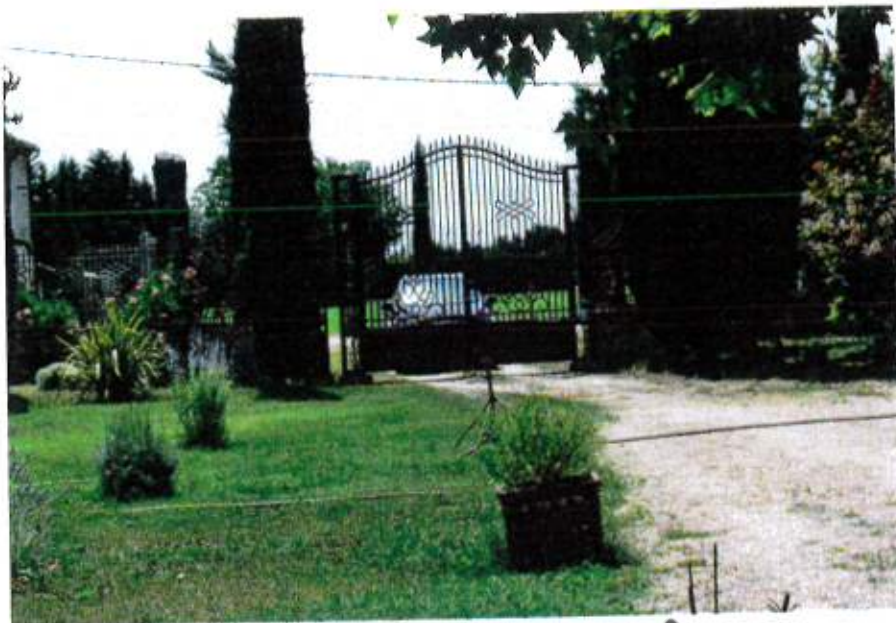
Nous pénétrons dans la propriété par un portail métallique à double battant avec un portillon attenant.

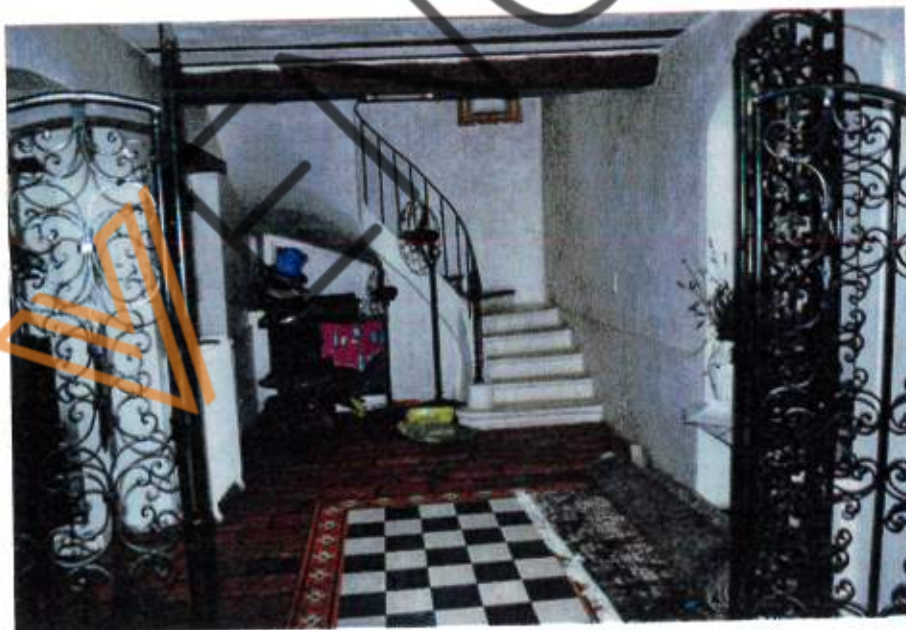
Nous pénétrons dans le bâtiment principal par une porte en bois donnant sur un hall d'entrée au sol carrelé et aux murs peints.  
 Nous notons la présence d'un placard sans porte et d'un plafond provençal.  
 Un escalier permet l'accès au premier étage.

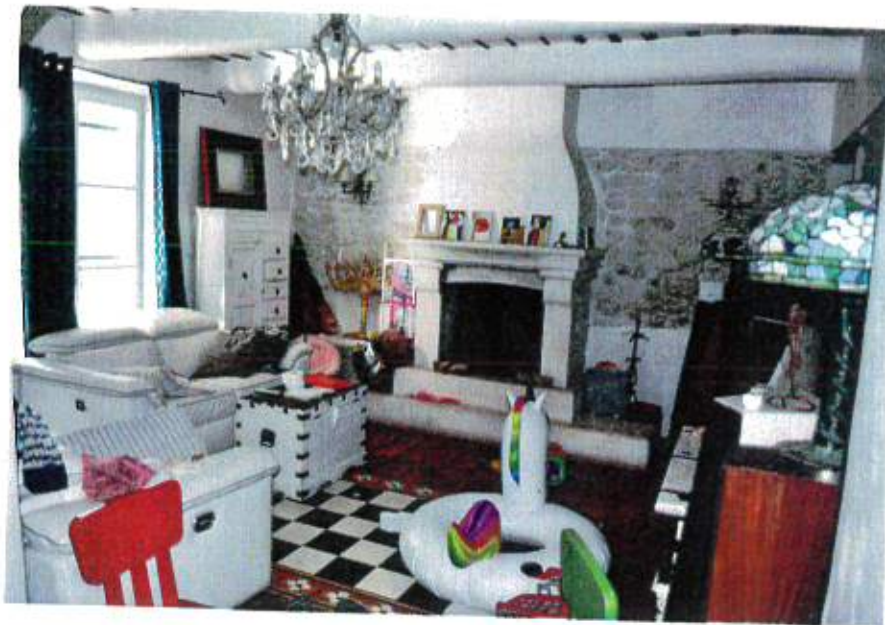
Une arche sur la gauche donne accès au salon comportant un sol carrelé, deux murs en pierres, une cheminée et un radiateur.

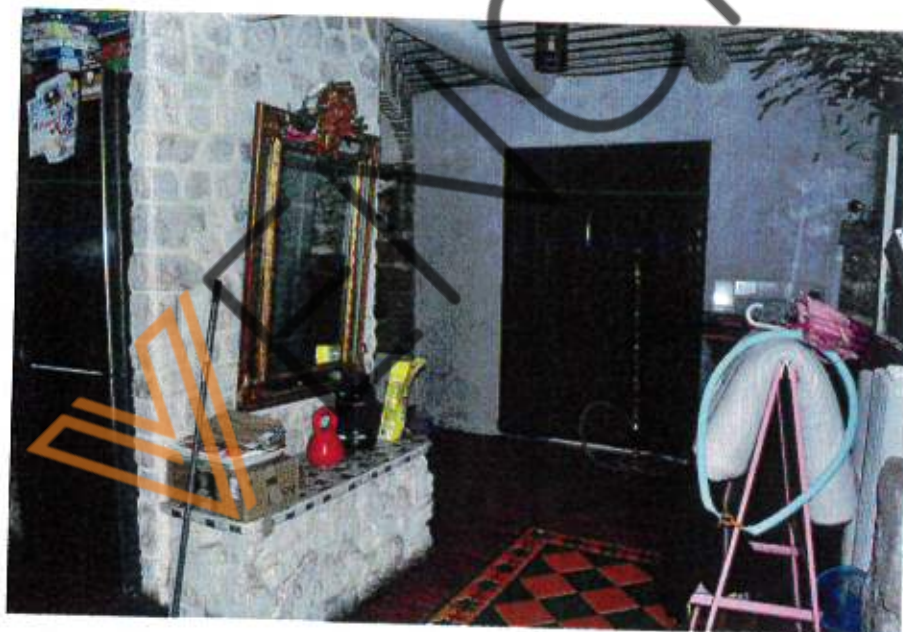
A droite du hall d'entrée, nous accédons à une pièce ouverte sur la cuisine. Cette pièce comporte un sol carrelé, des murs peints et un plafond provençal. Une double porte en bois ancienne permet l'accès à la grange.

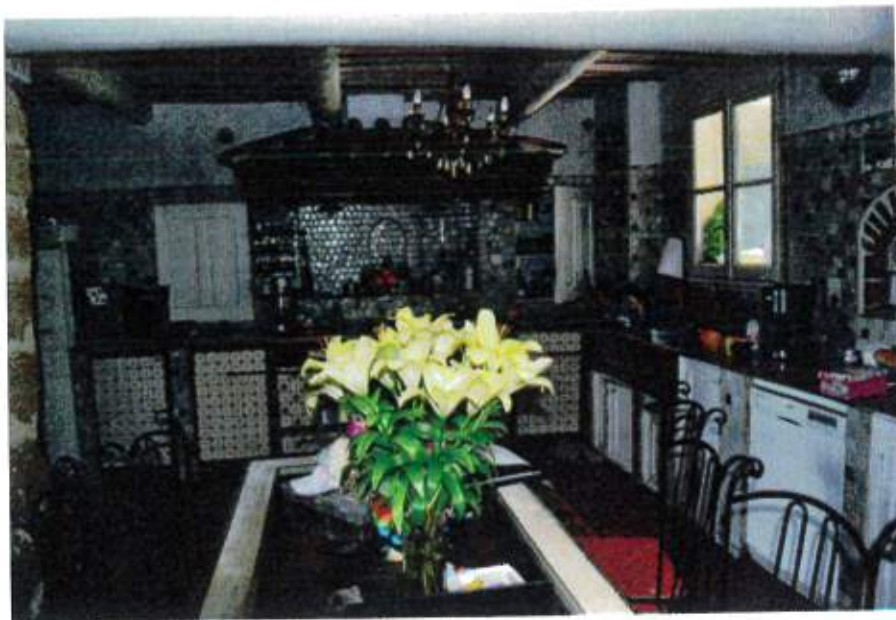
La partie cuisine comporte un sol carrelé et des murs peints. Nous notons la présence d'un double évier en granit et d'une crédence carrelée. Cette pièce comporte un pilier en pierre en son centre et nous notons la présence d'une hotte aspirante et de poutres au plafond.

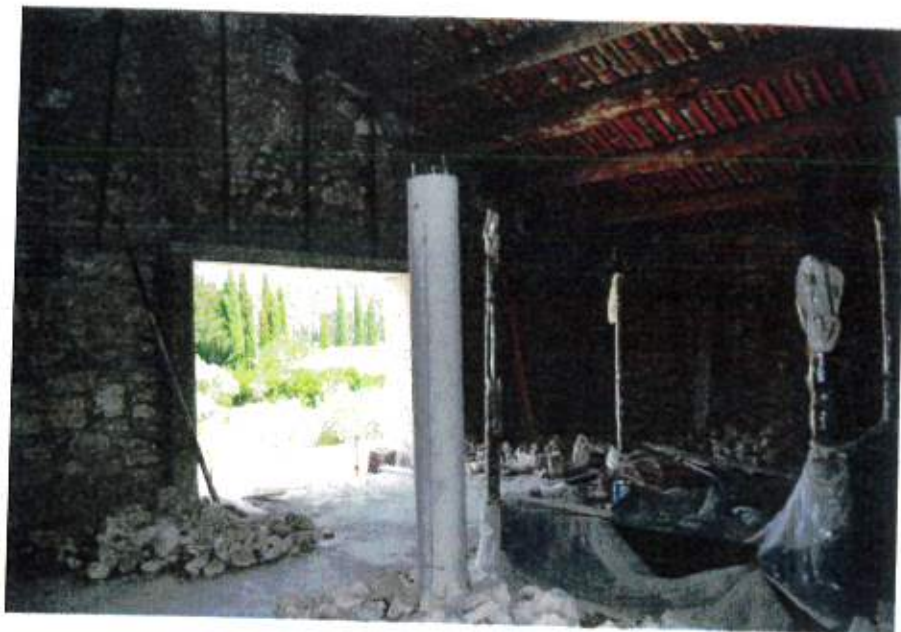
Là, le sol est en béton et nous constatons la présence d'un escalier menant à l'étage où nous trouvons une grande pièce avec une dalle en béton directement sous la toiture en tuiles.

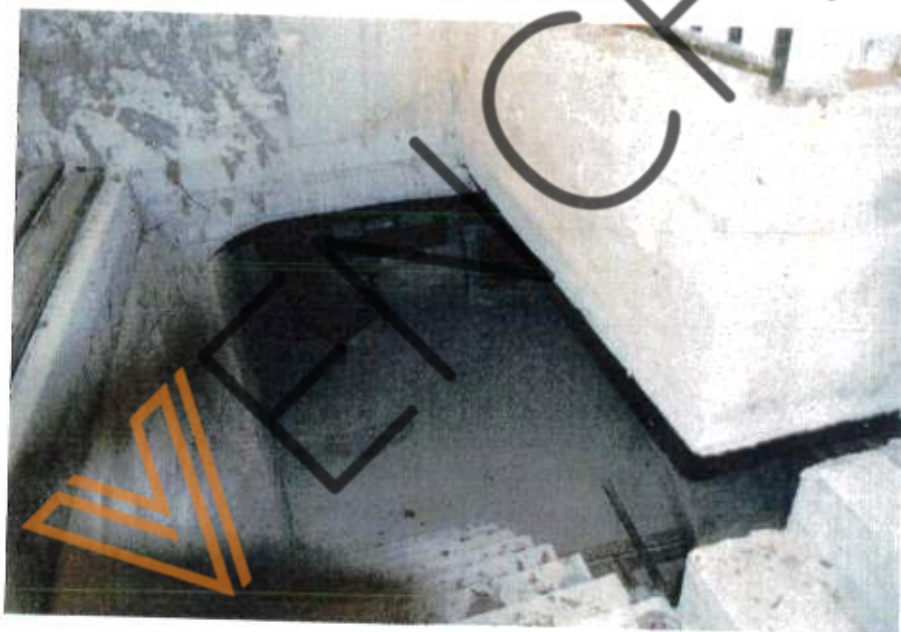
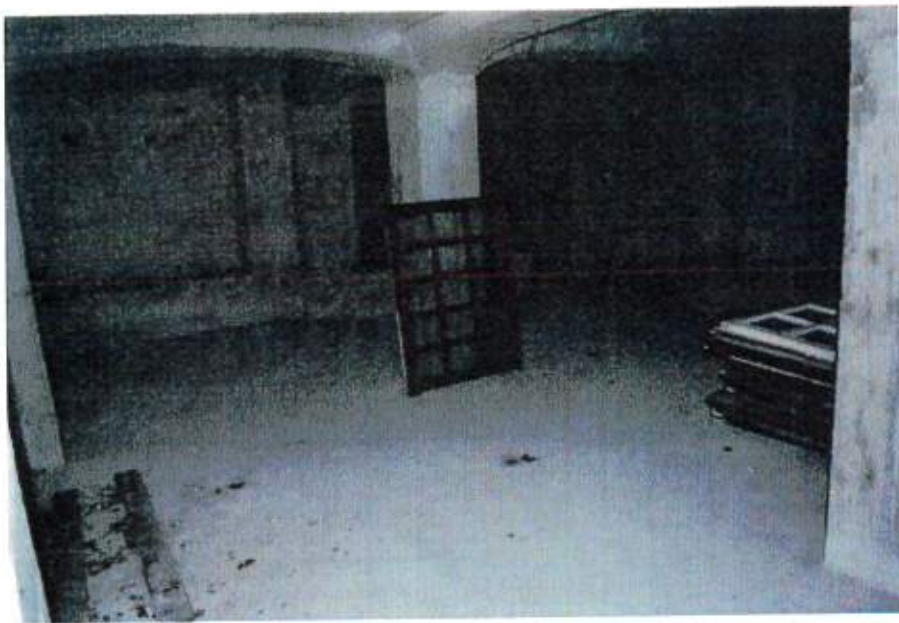
Nous trouvons également un escalier descendant à un sous-sol dont le sol est en béton.  
Voir photos ci-dessous.

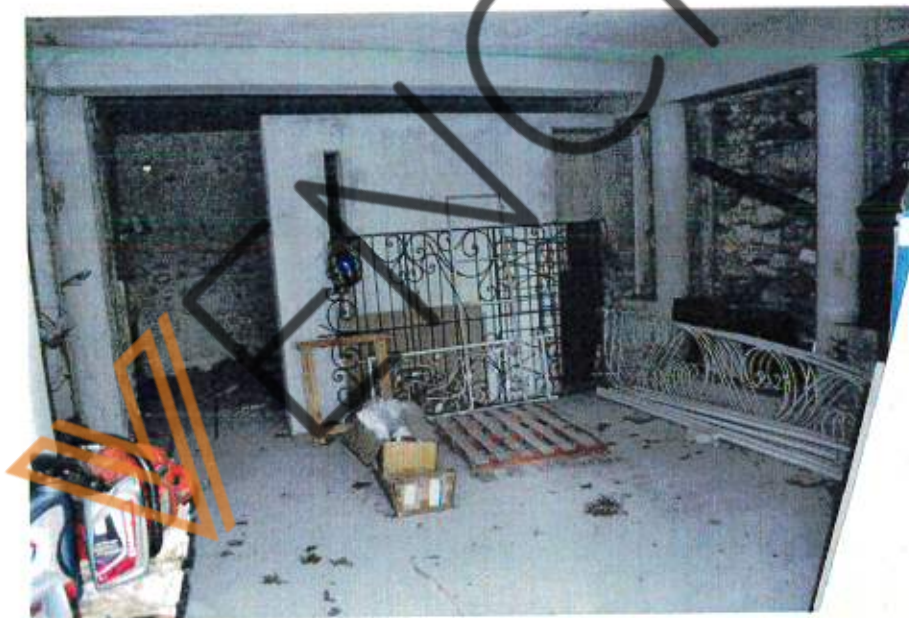
Une porte de cette grange permet l'accès à un studio en cours de travaux.  
Là, nous trouvons deux pièces avec un sol en béton et une salle de bains en devenir.

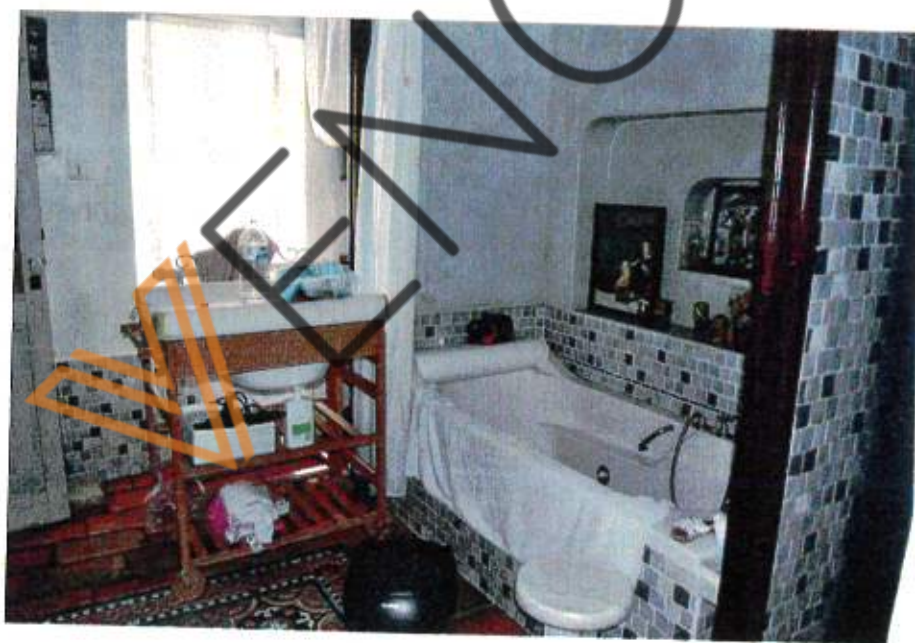
Sur la droite, nous trouvons un WC et une salle de bains au sol carrelé.  
Nous trouvons une baignoire encastrée, une douche à l'italienne, un lavabo sur colonne.  
Le plafond est de style provençal.

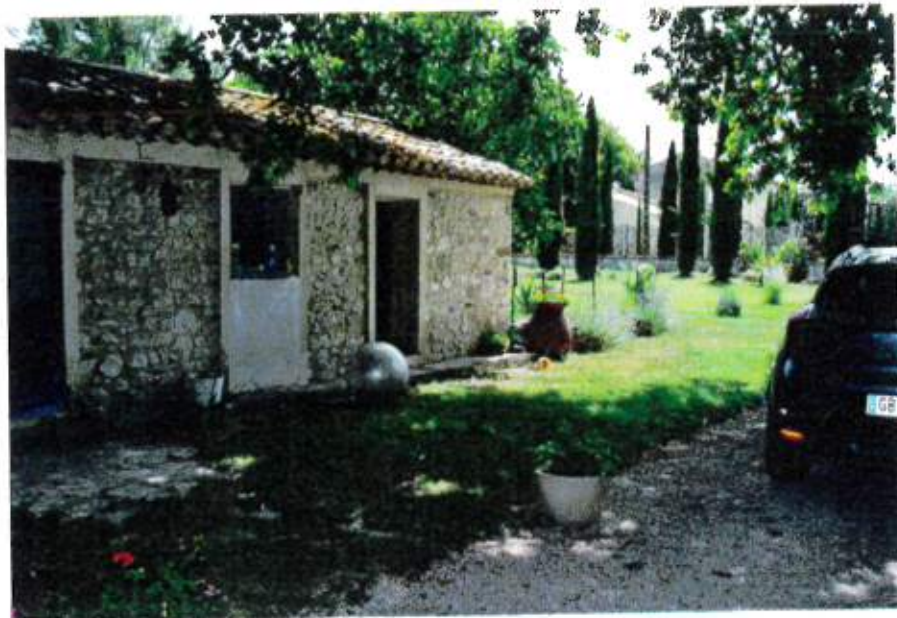
Parallèle au bâtiment principal, il existe un autre bâtiment fractionné en anciens logements d'ouvriers agricoles, à savoir cinq petites pièces avec un sol en terre battue et des murs enduits.

Ce bâtiment se poursuit du côté Est par un abri avec une dalle en béton.

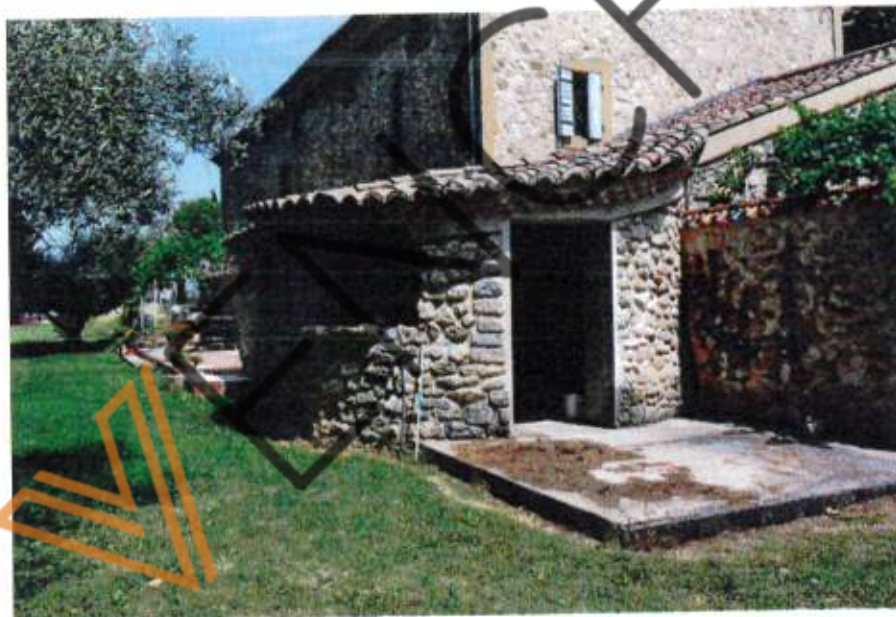
Au Nord/Ouest de ce bâtiment, nous trouvons une pièce ouverte en travaux dont le sol est en béton.  
Voir photo ci-dessous.

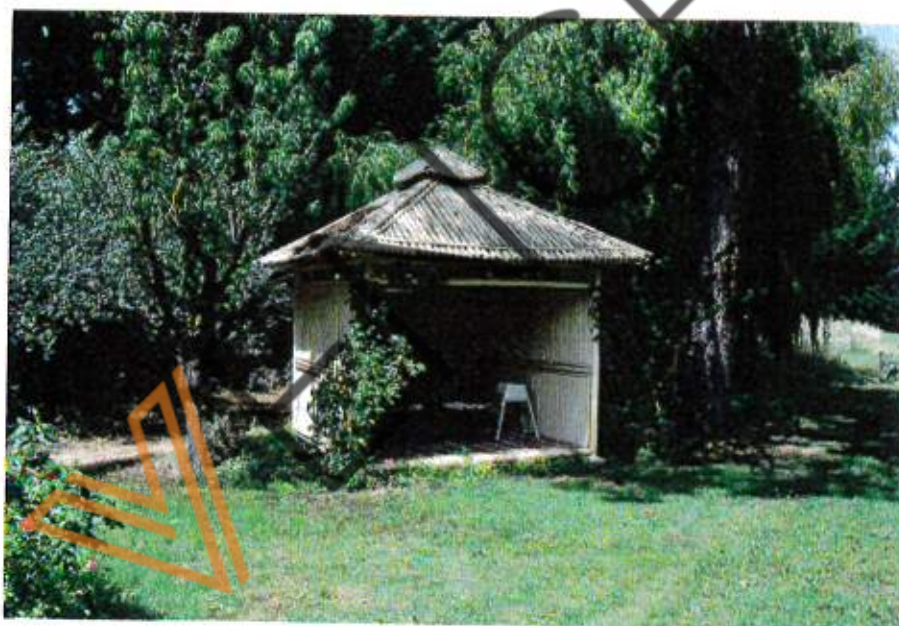
Nous notons également la présence d'un kiosque en bois sur fondation.

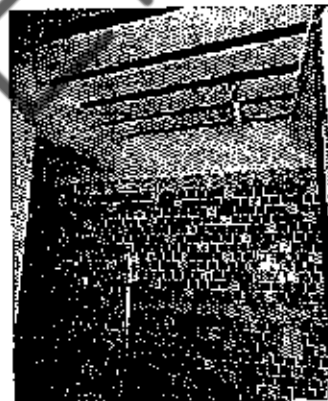
Matériel inadapté en salle d'eau
