B DESIGNATION DU OU DES BATIMENTS

Adresse : **6 rue Vincent d'Indy**

Commune : **94000 CRETEIL**

5ème étage - porte gauche, Lot numéro Non communiqué

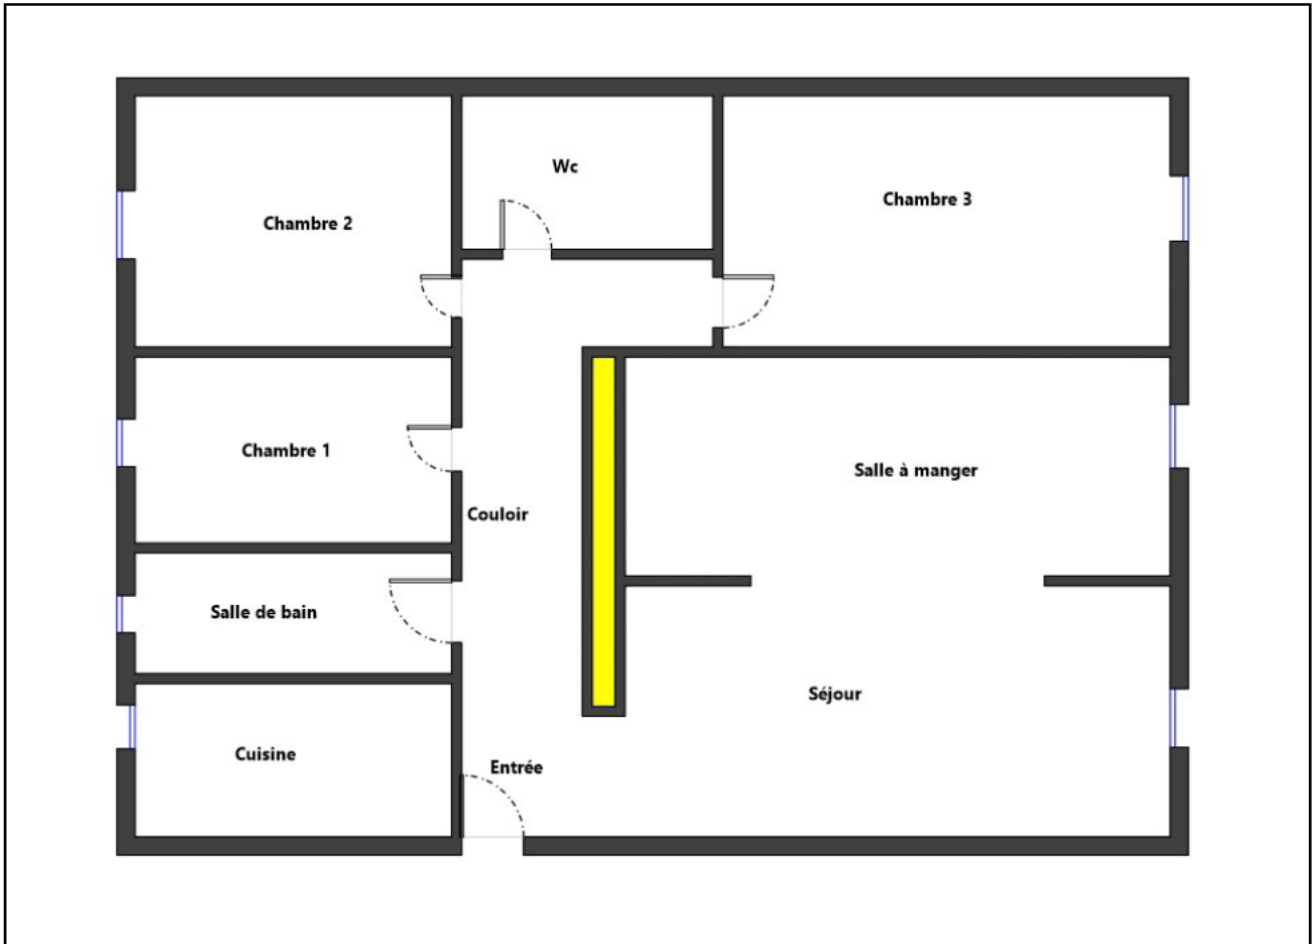
ANNEXE – CROQUIS DE REPERAGE

Localisation	Liste des ouvrages, parties d'ouvrages	Observations et constatations diverses
Général	-	Le diagnostic se limite aux zones rendues visibles et accessibles par le propriétaire
5ème étage - Salle de bain	-	Présence d'indices d'infestation d'autres agents de dégradation biologique du bois

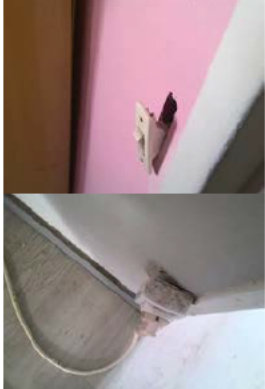
B8.3 e	Au moins un conducteur isolé n'est pas placé sur toute sa longueur dans un conduit, une goulotte ou une plinthe ou une huisserie, en matière isolante ou métallique, jusqu'à sa pénétration dans le matériel électrique qu'il alimente. Remarques : Présence de conducteurs électriques non protégés mécaniquement ; Faire intervenir un électricien qualifié afin d'installer des protections mécanique sur les conducteurs non protégés (5ème étage - Entrée 5ème étage - Chambre 1)

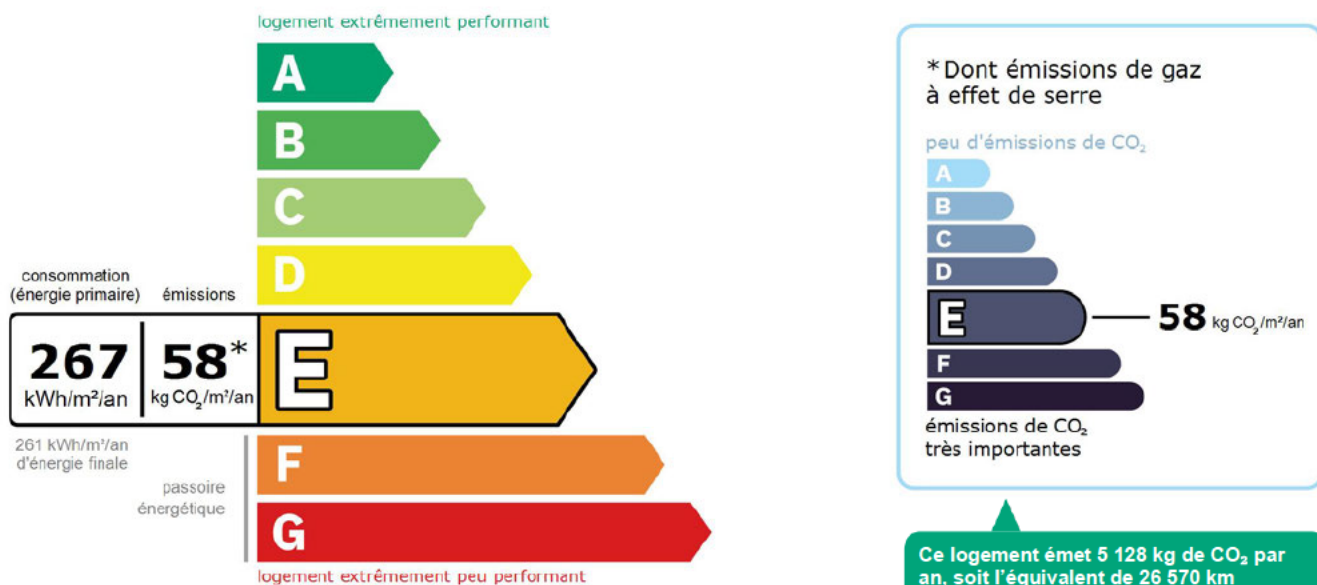
Performance énergétique et climatique

Le niveau de consommation énergétique dépend de l'isolation du logement et de la performance des équipements. Pour l'améliorer, voir pages 4 à 6

Ce logement émet 5 128 kg de CO₂ par an, soit l'équivalent de 26 570 km parcourus en voiture. Le niveau d'émissions dépend principalement des types d'énergies utilisées (bois, électricité, gaz, fioul, etc.)

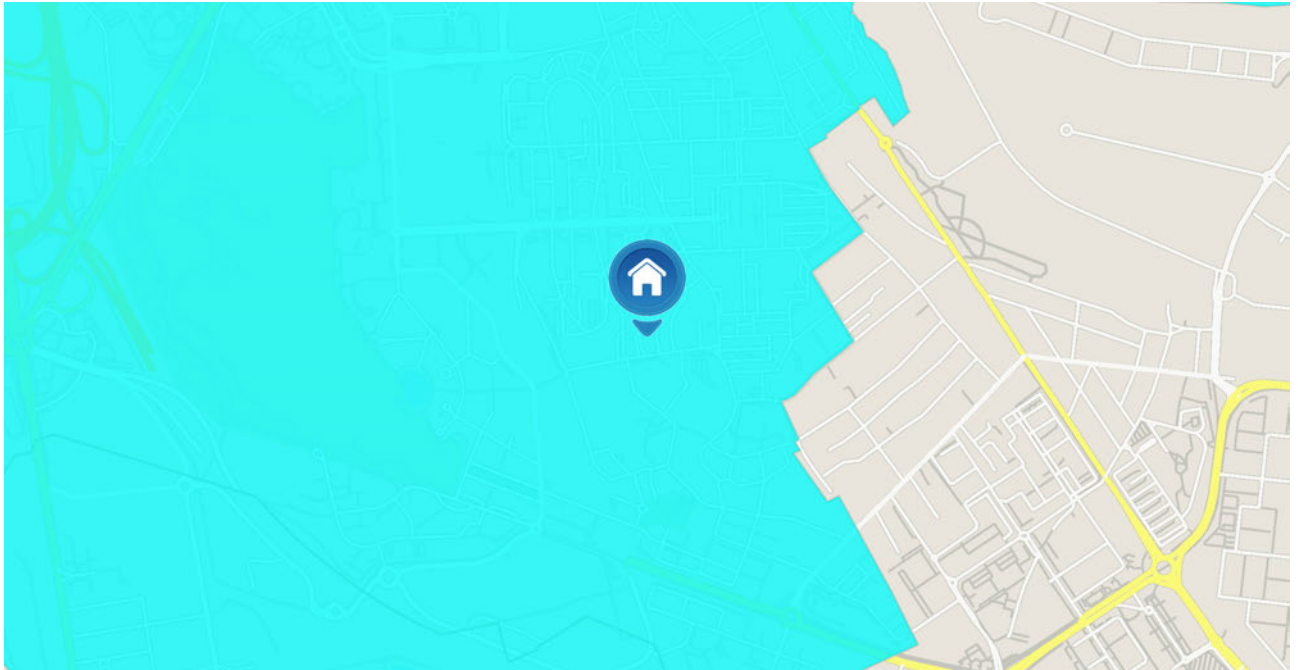
Extrait cartographique du PPR : Inondations et coulées de boue par ruissellement en secteur urbain

Le bien immobilier est situé à l'intérieur d'une zone à risques

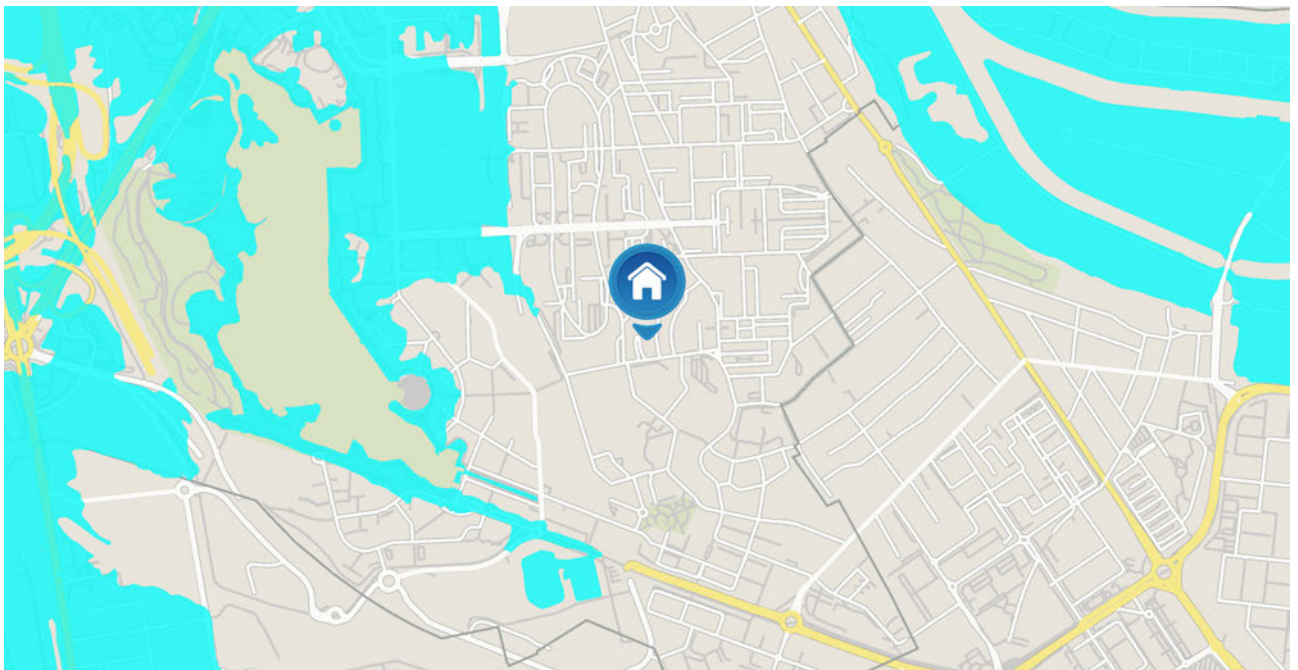
**Extrait cartographique du PPR : Mouvements de terrain différentiels consécutifs
à la sécheresse et à la réhydratation des sols**

Le bien immobilier est situé à l'intérieur d'une zone à risques

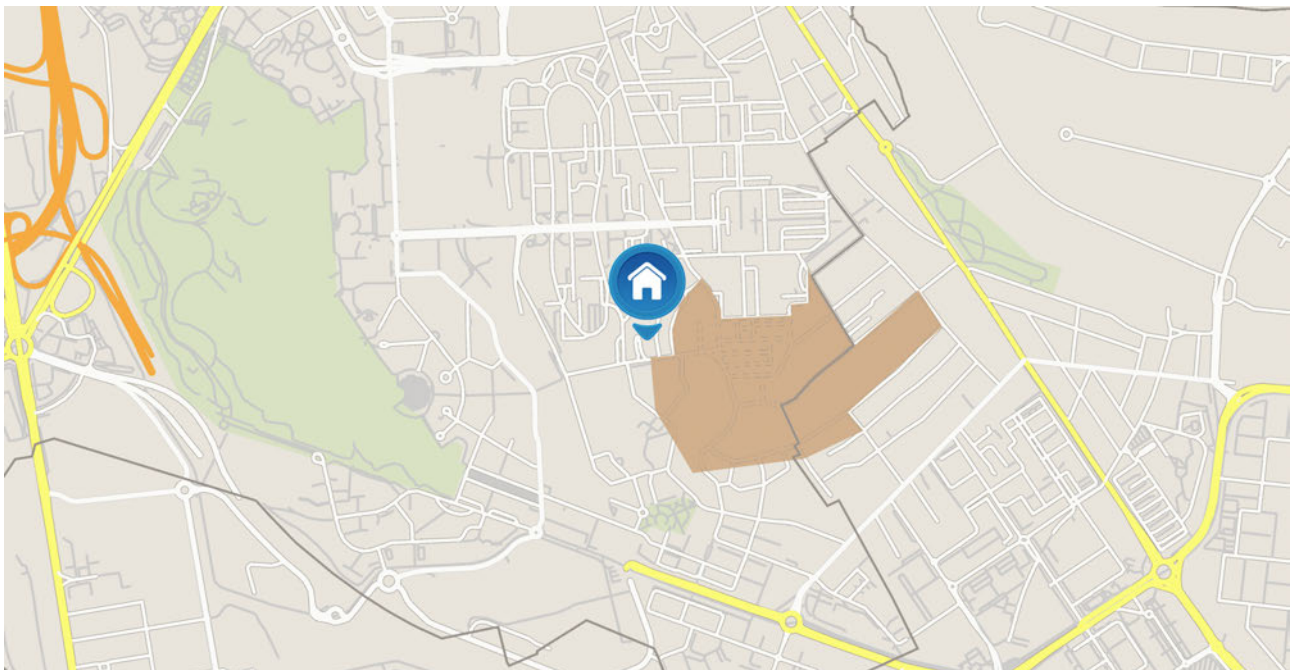
**Extrait cartographique du PPR : Mouvements de terrain par affaissements
et effondrements de terrain**

Le bien immobilier n'est pas situé à l'intérieur d'une zone à risques

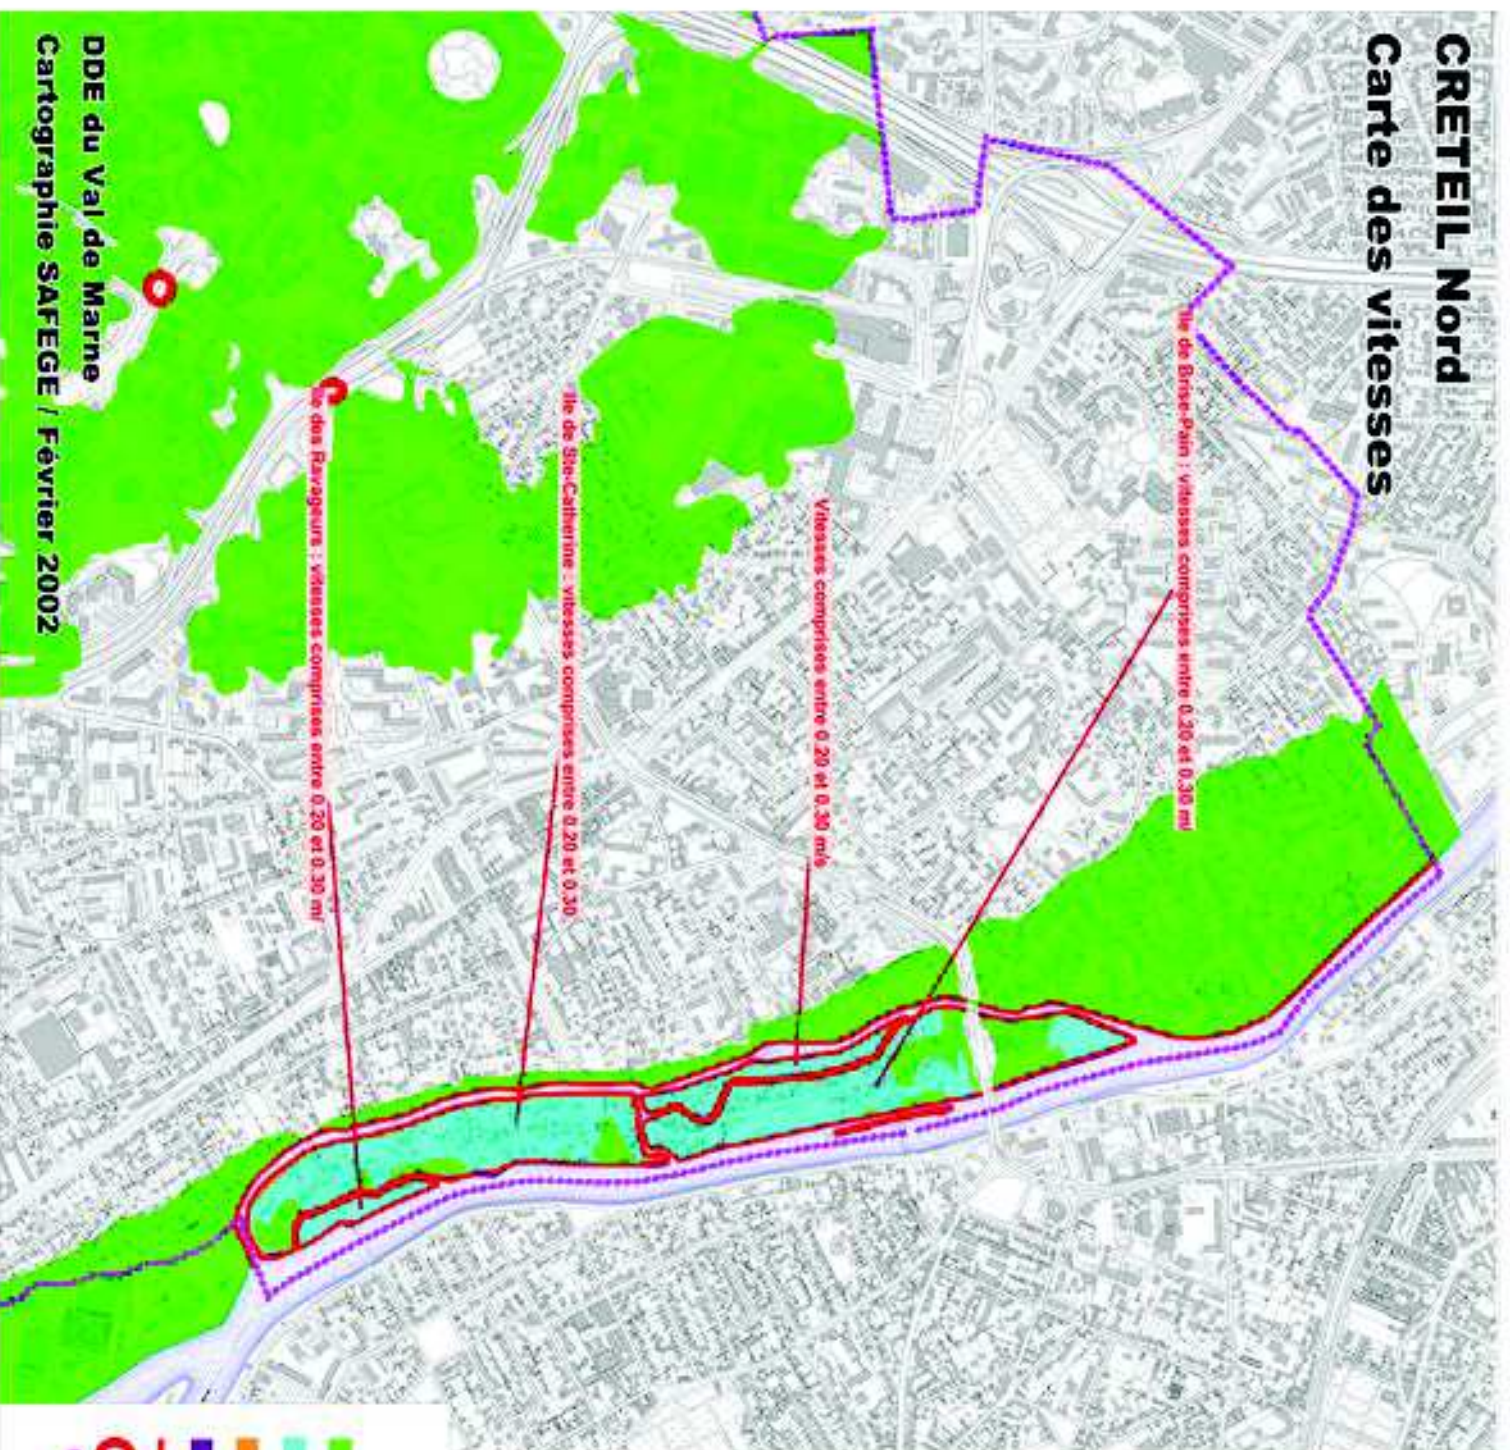
Carte des vitesses

Rive de Birse-Pain : vitesses comprises entre 0,20 et 0,30 m/s

-   Vitesse inférieure à 0,2 m/s
-   Vitesse comprise entre 0,2 m/s et 0,5 m/s
-   Vitesse comprise entre 0,5 m/s et 1,0 m/s
-   Vitesse supérieure à 1,0 m/s
-   Berges : zone de transition, vitesses fortes
-   Zone de surveillance
-   Limite communale
