## PROCES VERBAL DE DESCRIPTION

Me suis transportée ce jour au 164, avenue du Président Wilson, au rez-de-chaussée droite du bâtiment B.

## Dossier Technique Immobilier

## Constat de risque d'exposition au plomb CREP

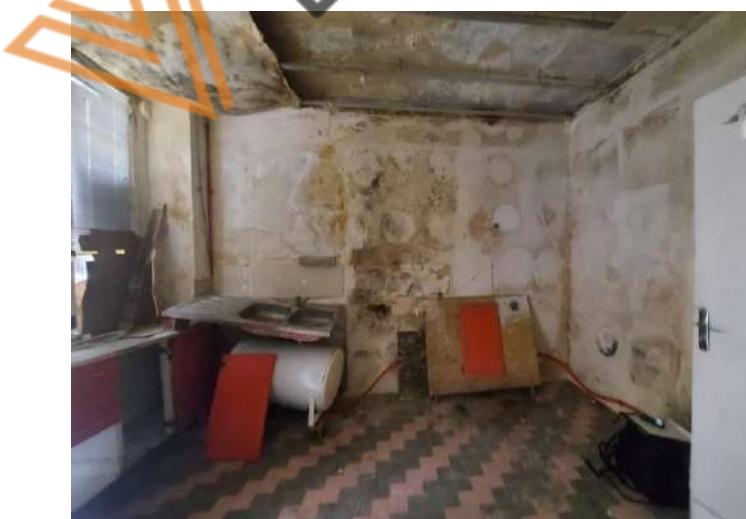
La pièce prend jour par une fenêtre à deux battants, équipée de montants en bois et de simple vitrage. Plusieurs vitrages sont cassés.

La pièce prend également jour par une fenêtre à quatre battants, dont deux fixes, équipée de montants en bois et de simple vitrage. Plusieurs vitrages sont cassés et sont recouverts de planches en bois.

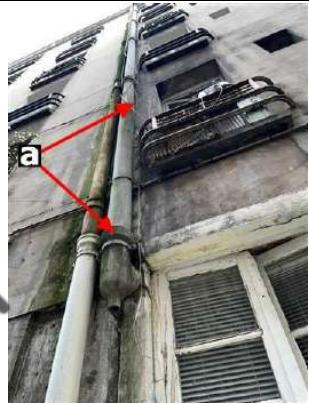
Localisation	Identifiant + Description	Conclusion (justification)	Etat de conservation** et préconisations*	Photo
Parties extérieures	<p>Identifiant: ZPSO-001            Description: Conduit en fibres-ciment  <u>Composant de la construction:</u> 6 - Conduits et accessoires intérieurs - Conduits de fluides (air, eau, vapeur, fumée, échappement, autres fluides)  <u>Partie à sonder:</u> Conduit en fibres-ciment  <u>Liste selon annexe 13-9 du CSP:</u> B  <u>Localisation sur croquis:</u> ZPSO-001</p>	<p>Présence d'amiante (sur jugement de l'opérateur)</p>	<p>Matériau non dégradé  <b>Résultat EP**</b>  <b>Préconisation :</b> Il est recommandé de réaliser une évaluation périodique.</p>
