<b>PLANCHE DE REPERAGE USUEL</b>				<i>Adresse de l'immeuble :</i> 44 RUE DU MAL DE LATTRE DE TASSIGNY 91100 CORBEIL ESSONNES
<i>N° dossier :</i> 2023-11-026 #A				
<i>N° planche :</i> 1/2		<i>Version :</i> 1	<i>Type :</i> Croquis	
<i>Origine du plan :</i> Cabinet de diagnostic				<i>Bâtiment – Niveau :</i> Local professionnel - Rez de chaussée

### RAPPORT SYNTHÉTIQUE D'ANALYSE NUMÉRO IT0623-16625 EN DATE DU 22/11/2023 RECHERCHE ET IDENTIFICATION D'AMIANTE SUR PRELEVEMENT(S) DE MATERIAU(X)

## Dossier de Diagnostic Technique

# Diagnostic de performance énergétique (DPE)

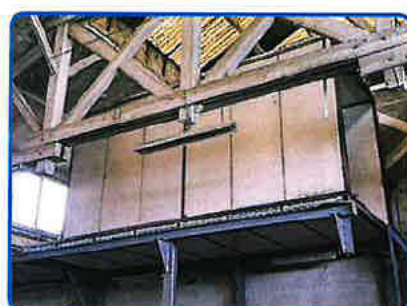
PRLV n° 1 sur Sol Dalles de sol

Réf.	Date	Localisation	Élément de construction		Amianté	Photo
			N°	Désignation		
P1	16/11/2023	Local professionnel 1er étage Palier	29	Sol Dalles de sol	Non

<u>Commentaires</u> : Néant					
P2	16/11/2023	Local professionnel Rez de chaussée Hangar n°1	2	Panneau de cloison - Préfabriqué Isolant	Non

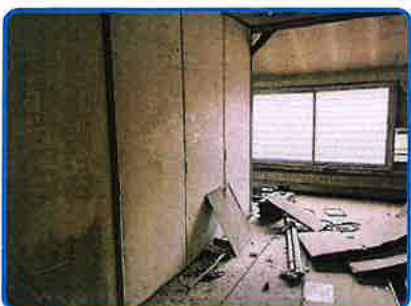
PRLV n° 2 sur Panneau de cloison -  
Préfabriqué Isolant

▸ Matériau fibreux jaune avec poussières	MOLP + META (A) le 22/11/2023 Nombre de préparations : 3 Nombre de supports d'analyse : 4	Amiante non détecté (1) / -	Analyste : AMH
