Dossier Technique Immobilier

Numéro de dossier : 94120/PS/00183
 Date du repérage : 30/06/2016

Adresse : **1 rue du Commandant Jean Duhail**

Commune : **94120 Fontenay-sous-Bois**

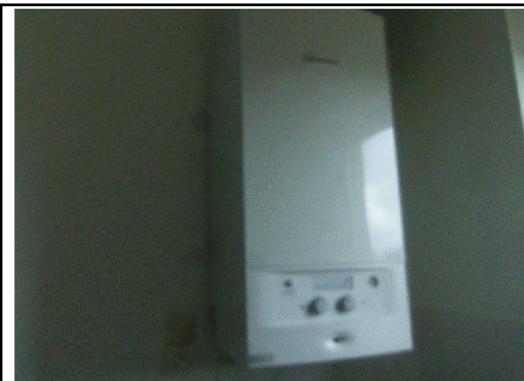
Photo n° Ph001
Localisation : Cuisine
Chaudière e.l.m. leblanc (Type : Raccordé)

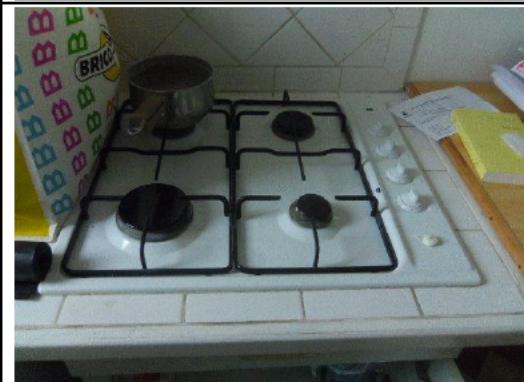
Photo n° Ph002
Localisation : Cuisine
Table de cuisson Non lisible (Type : Non raccordé)

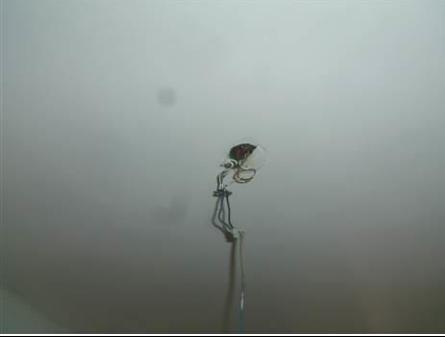
<p>Photo 001 Libellé de l'anomalie : B4.3 h Des conducteurs ou des appareillages présentent des traces d'échauffement. Commentaire : Présence d'appareillage présentant des traces d'échauffement; Faire intervenir un électricien qualifié afin de remplacer les appareils présentant des traces d'échauffement</p>

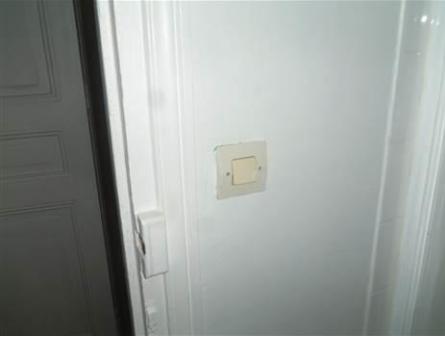
<p>Photo 002 Libellé de l'anomalie : B6.3.1 a Local contenant une baignoire ou une douche : l'installation électrique ne répond pas aux prescriptions particulières appliquées à ce local (adéquation entre l'emplacement où est installé le matériel électrique et les caractéristiques de ce dernier – respect des règles de protection contre les chocs électriques liées aux zones). Commentaire : Présence de matériel électrique inadapté placé en zone 2 d'un local contenant une douche ou une baignoire; Faire intervenir un électricien qualifié afin de supprimer le matériel électrique inadapté ou le remplacer par du matériel adapté</p>

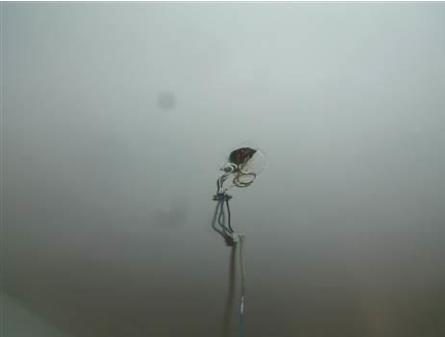
<p>Photo 003 Libellé de l'anomalie : B7.3 d L'installation électrique comporte au moins une connexion avec une partie active nue sous tension accessible. Commentaire : Présence de connexion de matériel électrique présentant des parties actives nues sous tension; Faire intervenir un électricien qualifié afin de remplacer les matériaux présentant des parties actives nues sous tension</p>

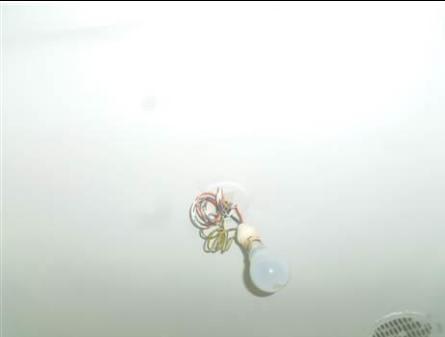
<p>Photo 003 Libellé de l'anomalie : B7.3 d L'installation électrique comporte au moins une connexion avec une partie active nue sous tension accessible. Commentaire : Présence de connexion de matériel électrique présentant des parties actives nues sous tension; Faire intervenir un électricien qualifié afin de remplacer les matériaux présentant des parties actives nues sous tension</p>

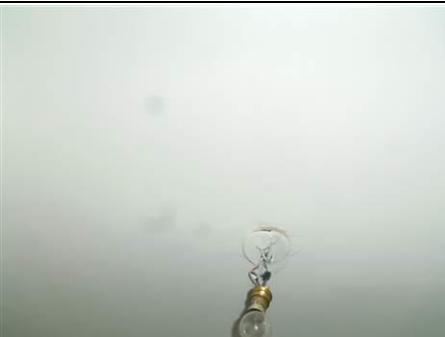
<p>Photo 003 Libellé de l'anomalie : B7.3 d L'installation électrique comporte au moins une connexion avec une partie active nue sous tension accessible. Commentaire : Présence de connexion de matériel électrique présentant des parties actives nues sous tension; Faire intervenir un électricien qualifié afin de remplacer les matériaux présentant des parties actives nues sous tension</p>

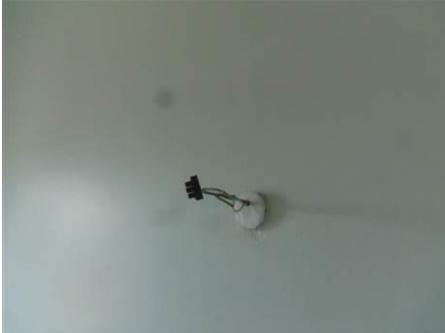
<p>Photo 003 Libellé de l'anomalie : B7.3 d L'installation électrique comporte au moins une connexion avec une partie active nue sous tension accessible. Commentaire : Présence de connexion de matériel électrique présentant des parties actives nues sous tension; Faire intervenir un électricien qualifié afin de remplacer les matériels présentant des parties actives nues sous tension</p>

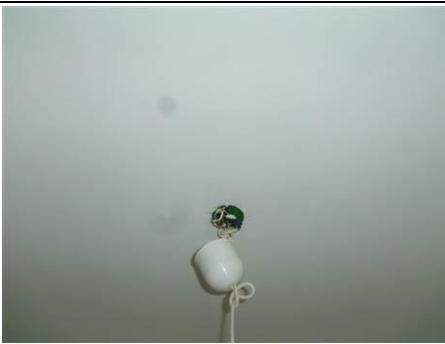
<p>Photo 004 Libellé de l'anomalie : B7.3 e L'installation électrique comporte au moins un dispositif de protection avec une partie active nue sous tension accessible. Commentaire : Présence de dispositif de protection de matériel électrique présentant des parties actives nues sous tension; Faire intervenir un électricien qualifié afin de remplacer les matériels présentant des parties actives nues sous tension</p>

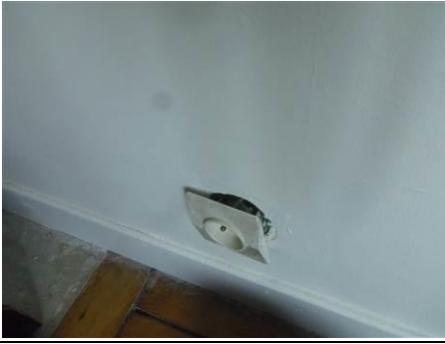
<p>Photo 004 Libellé de l'anomalie : B7.3 e L'installation électrique comporte au moins un dispositif de protection avec une partie active nue sous tension accessible. Commentaire : Présence de dispositif de protection de matériel électrique présentant des parties actives nues sous tension; Faire intervenir un électricien qualifié afin de remplacer les matériels présentant des parties actives nues sous tension</p>

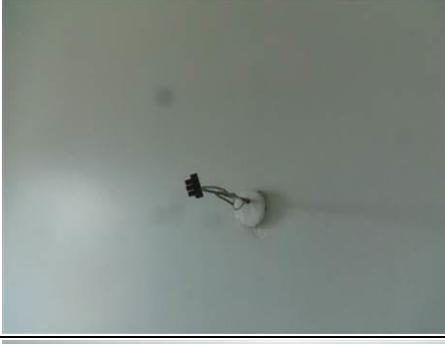
<p>Photo 005 Libellé de l'anomalie : B8.3 e Au moins un conducteur isolé n'est pas placé sur toute sa longueur dans un conduit, une goulotte ou une plinthe ou une huisserie, en matière isolante ou métallique, jusqu'à sa pénétration dans le matériel électrique qu'il alimente. Commentaire : Présence de conducteurs électriques non protégés mécaniquement; Faire intervenir un électricien qualifié afin d'installer des protections mécanique sur les conducteurs non protégés</p>

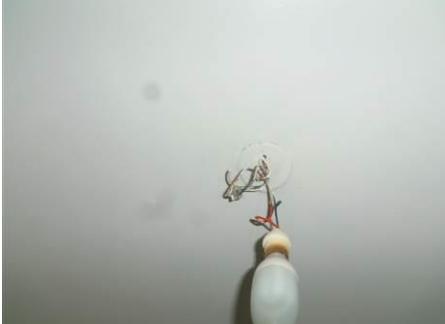
<p>Photo 005 Libellé de l'anomalie : B8.3 e Au moins un conducteur isolé n'est pas placé sur toute sa longueur dans un conduit, une goulotte ou une plinthe ou une huisserie, en matière isolante ou métallique, jusqu'à sa pénétration dans le matériel électrique qu'il alimente. Commentaire : Présence de conducteurs électriques non protégés mécaniquement; Faire intervenir un électricien qualifié afin d'installer des protections mécanique sur les conducteurs non protégés</p>

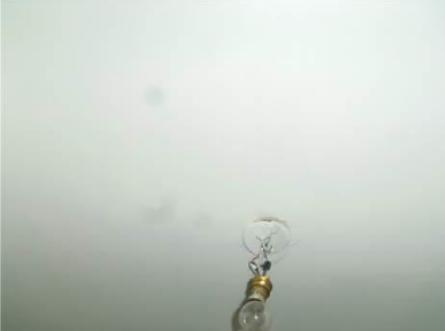
<p>Photo 005 Libellé de l'anomalie : B8.3 e Au moins un conducteur isolé n'est pas placé sur toute sa longueur dans un conduit, une goulotte ou une plinthe ou une huisserie, en matière isolante ou métallique, jusqu'à sa pénétration dans le matériel électrique qu'il alimente. Commentaire : Présence de conducteurs électriques non protégés mécaniquement; Faire intervenir un électricien qualifié afin d'installer des protections mécanique sur les conducteurs non protégés</p>

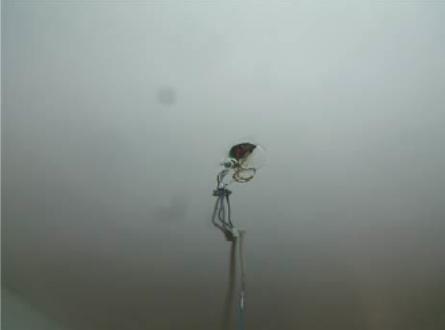
<p>Photo 005 Libellé de l'anomalie : B8.3 e Au moins un conducteur isolé n'est pas placé sur toute sa longueur dans un conduit, une goulotte ou une plinthe ou une huisserie, en matière isolante ou métallique, jusqu'à sa pénétration dans le matériel électrique qu'il alimente. Commentaire : Présence de conducteurs électriques non protégés mécaniquement; Faire intervenir un électricien qualifié afin d'installer des protections mécanique sur les conducteurs non protégés</p>
