# Dossier Technique Immobilier

Numéro de dossier : /COLOMBES/2023/4444  
Date du repérage : 27/07/2023

Localisation du ou des bâtiments :  
Département : ... Hauts-de-Seine  
Adresse : ..... 17, rue Ambroise Paré  
Commune : ..... 92700 COLOMBES  
Section cadastrale BK, Parcelle(s) n° 158

## Rapport de mission de repérage des matériaux et produits contenant de l'amiante pour l'établissement du constat établi à l'occasion de la vente d'un immeuble bâti (Listes A et B de l'annexe 13-9 du Code de la Santé publique)

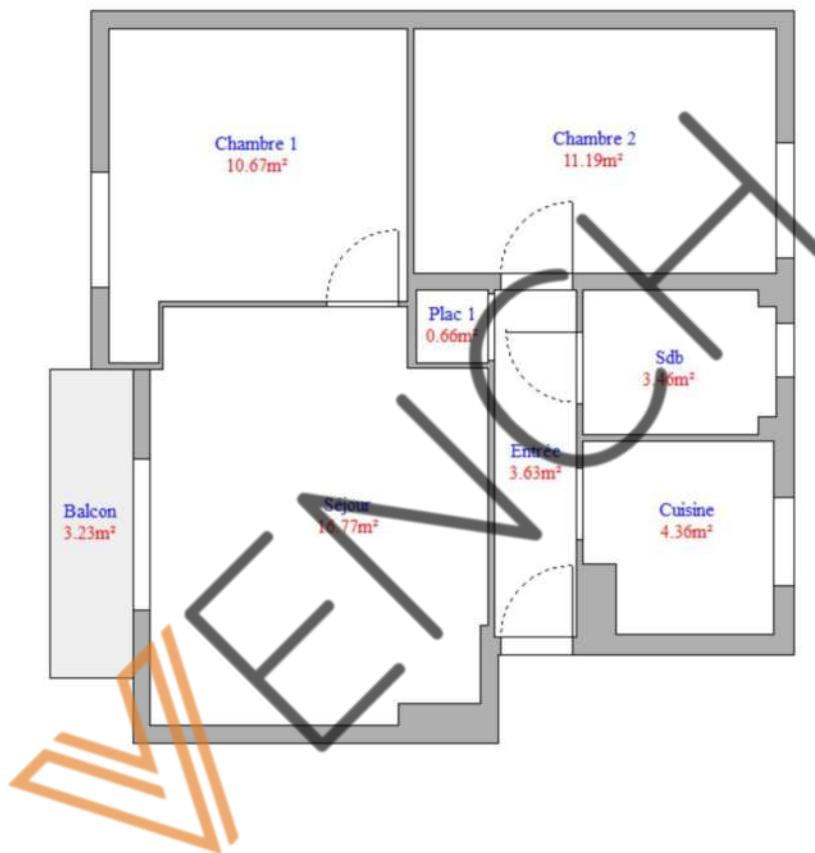
**7.1 - Annexe - Schéma de repérage**

Planche (croquis) de repérage technique effectué par le cabinet : Ariane Environnement, auteur : RIBEIRO Rui  
Dossier n° RANDOM/COLOMBES/2023/4444 du 27/07/2023  
Adresse du bien : 17, rue Ambroise Paré (193, cave N° 179) 92700 COLOMBES

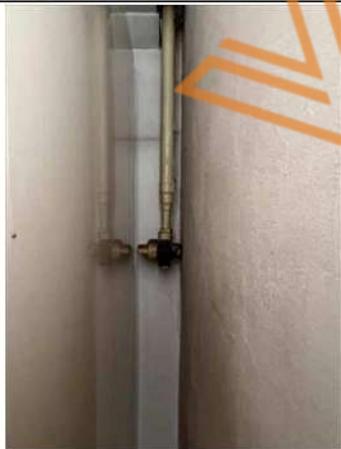
Photo n° PhGaz001  
Localisation : Cuisine  
Robinet en attente (Type : )

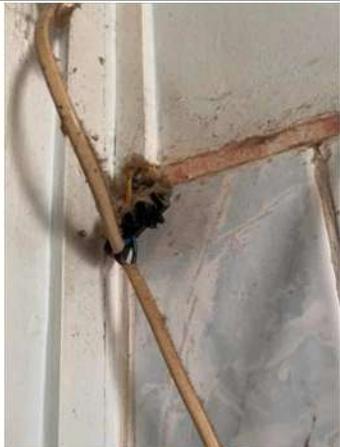
Photo PhEle001

Libellé de l'anomalie : B7.3 d L'installation électrique comporte au moins une connexion avec une partie active nue sous tension accessible.  
Remarques : Présence de connexion de matériel électrique présentant des parties actives nues sous tension ; Faire intervenir un électricien qualifié afin de remplacer les matériaux présentant des parties actives nues sous tension

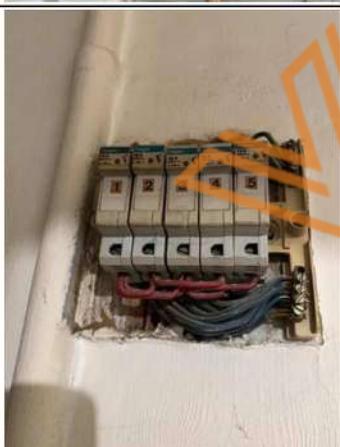
Photo PhEle002

Libellé de l'anomalie : B4.3 e Le courant assigné (calibre) de la protection contre les surcharges et courts-circuits d'au moins un circuit n'est pas adapté à la section des conducteurs correspondants.
