Dossier N° 2023-06-038

Dossier de Diagnostic Technique

2 RUE LAVOISIER

91350 GRIGNY

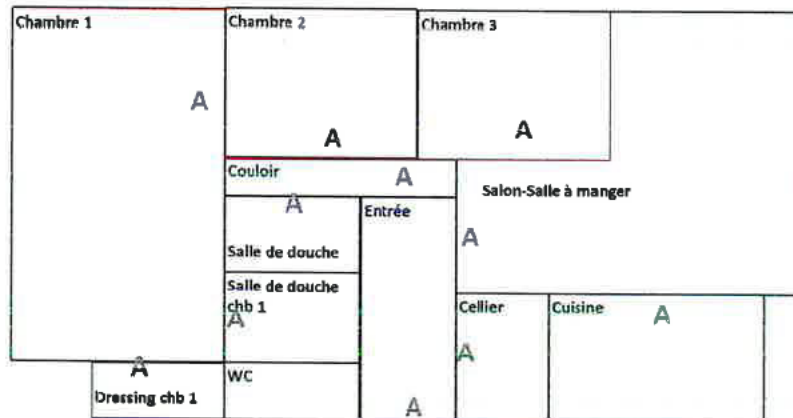
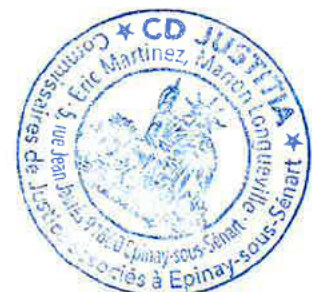
PLANCHE DE REPERAGE USUEL			<i>Adresse de l'immeuble :</i> 2 RUE LAVOISIER 91350 GRIGNY	
N° dossier : 2023-06-038 #A				
N° planche : 1/1	Version : 1	Type : Croquis		
<i>Origine du plan :</i> Cabinet de diagnostic			<i>Bâtiment - Niveau :</i> Appartement - Rez de chaussée

Document sans échelle remis à titre indicatif

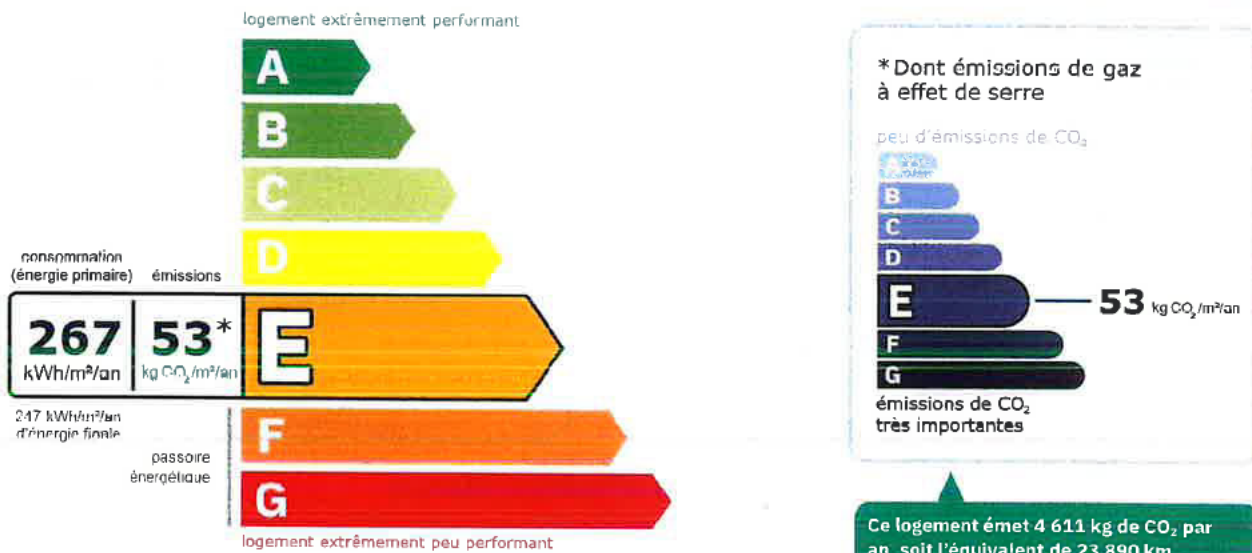
Performance énergétique et climatique

Le niveau de consommation énergétique dépend de l'isolation du logement et de la performance des équipements. Pour l'améliorer, voir pages 4 à 6

Ce logement émet 4 611 kg de CO₂ par an, soit l'équivalent de 23 890 km parcourus en voiture. Le niveau d'émissions dépend principalement des types d'énergies utilisées (bois, électricité, gaz, fioul, etc.)
