## DOSSIER DE DIAGNOSTICS TECHNIQUES

**Référence :**  **25016 14.03.22**

Bien : **Maison individuelle**  
Adresse : **24 rue Carnot et 13 rue Leprince  
94130 NOGENT-SUR-MARNE**  
Référence Cadastre : **AC - 1**

## NOTE DE SYNTHÈSE DES CONCLUSIONS

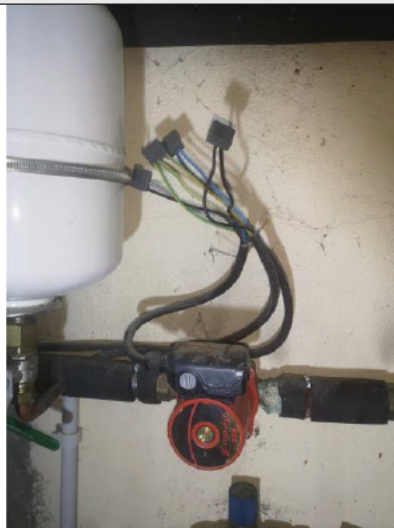
### Point de contrôle N° B.7.3 d)

<u>Description :</u>	L'installation électrique comporte au moins une CONNEXION avec une partie active nue sous tension accessible.
<u>Observation(s)</u>	Les dispositifs de connexion (bornes, type « dominos », etc.) doivent être placés dans des boîtes de connexion équipées de leur capot d'obturation ou dans des goulottes ou plinthes équipées de couvercles.
<u>Localisation :</u>	Débarras, Local technique

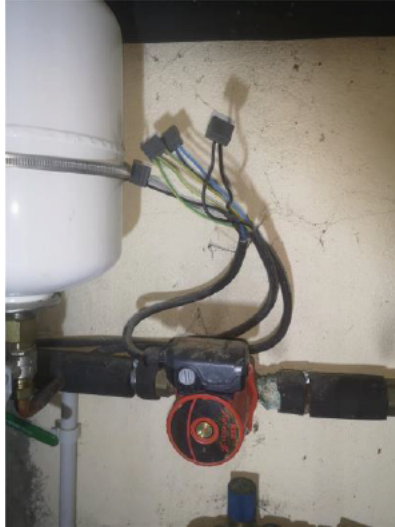
Point de contrôle N° B.7.3 e)

<u>Description :</u>	L'installation électrique comporte au moins un dispositif de protection avec une partie active nue sous tension accessible.
<u>Observation(s)</u>	Conducteurs présentant des parties actives nues sous tension
<u>Localisation :</u>	Débarras
