Dossier Technique Immobilier

Numéro de dossier : 5997
Date du repérage : 08/06/2023

Département : ... **Essonne**
Adresse : **1 chemin du Relais**
Commune : **91160 LONGJUMEAU**
Section cadastrale : NC, Parcelle : NC
Désignation et situation du ou des lot(s) de copropriété :
bât. B1, rdc, Lots 210+206+791
Périmètre de repérage :
appartement+ cave n°206 + parking n°791

Résumé de l'expertise n° 5997

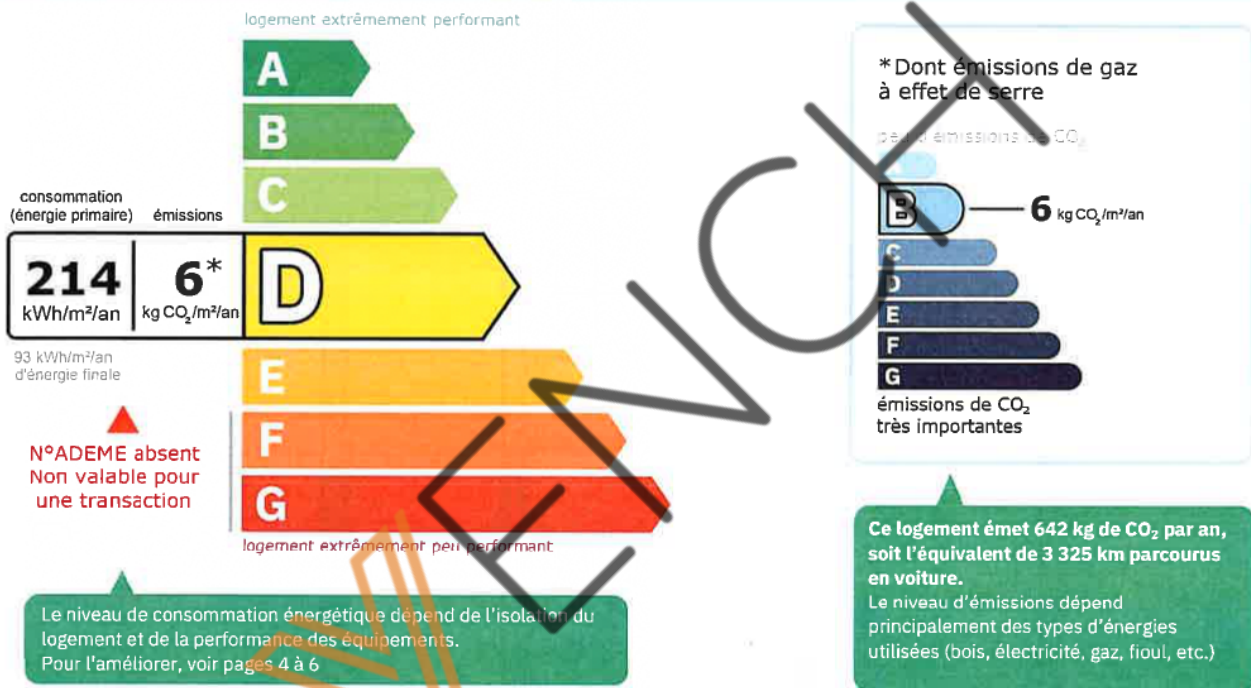
Performance énergétique et climatique

Type de bien : **Appartement**
Année de construction : **1975 - 1977**
Surface habitable : **92,01 m²**

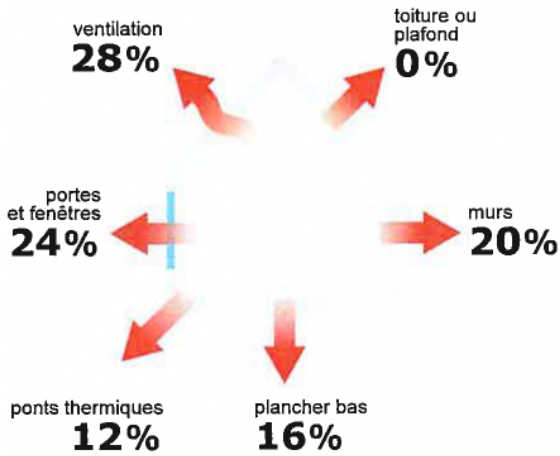
Schéma des déperditions de chaleur

Murs	Mur en béton banché d'épaisseur ≤ 20 cm donnant sur l'extérieur Mur en béton banché d'épaisseur ≤ 20 cm donnant sur des circulations avec ouverture directe sur l'extérieur	insuffisante

Plancher bas	Dalle béton donnant sur un sous-sol non chauffé	insuffisante

Toiture/plafond	Dalle béton non isolée donnant sur un local chauffé	Sans objet

Portes et fenêtres	Fenêtres battantes pvc, double vitrage Porte(s) bois opaque pleine	 moyenne

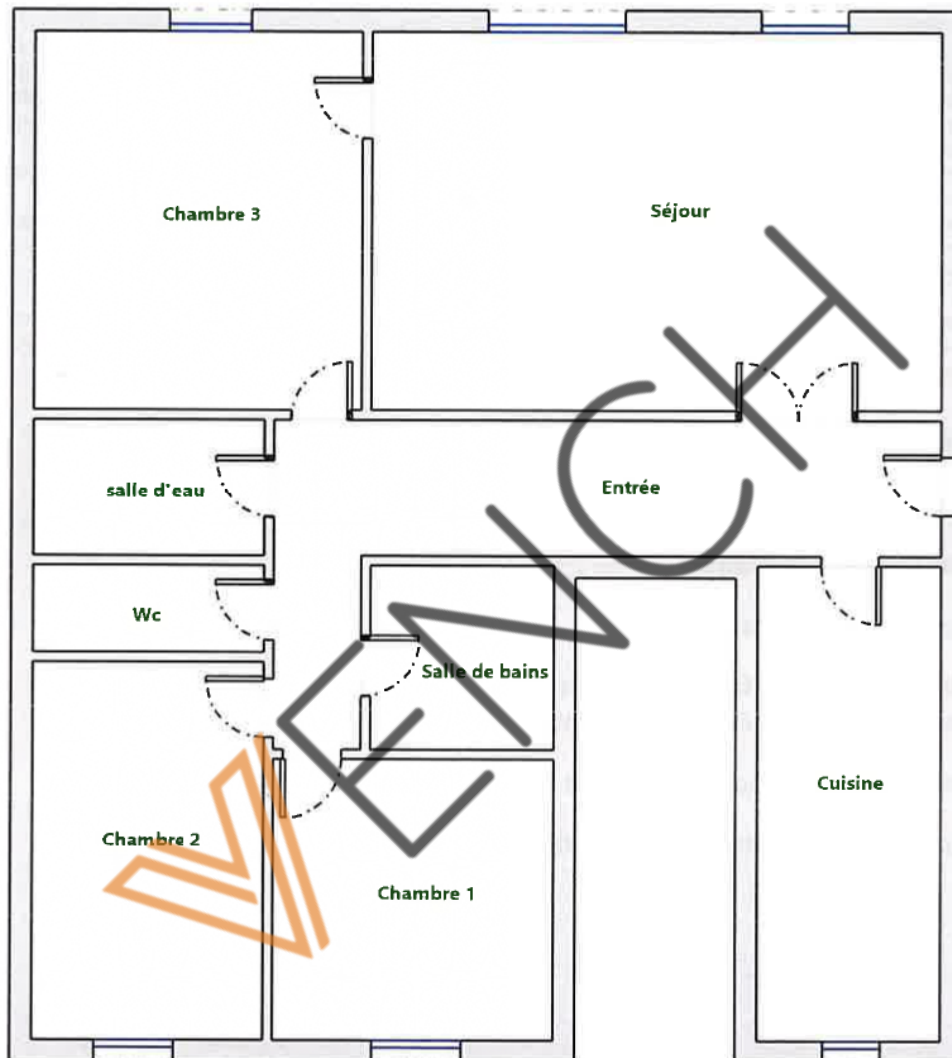
7.1 - Annexe - Schéma de repérage

Amiante	Dans le cadre de la mission, il n'a pas été repéré de matériaux et produits susceptibles de contenir de l'amiante.
