PROCES VERBAL DE DESCRIPTION

Syndicat des copropriétaires de l'immeuble situé 2, rue Villot 93120 LA COURNEUVE,

- Que dans le cadre des actes préparatoires à la vente des biens et droits immobiliers saisis appartenant à [REDACTED], [REDACTED], [REDACTED], il me requiert à l'effet de procéder à la description de l'appartement situé 2, rue Villot 93120 LA COURNEUVE, au troisième étage, correspondant au lot de copropriété n°13, accessoirisé d'une cave au sous-sol portant le n°32 et correspondant au lot de copropriété n°32.

Dossier Technique Immobilier

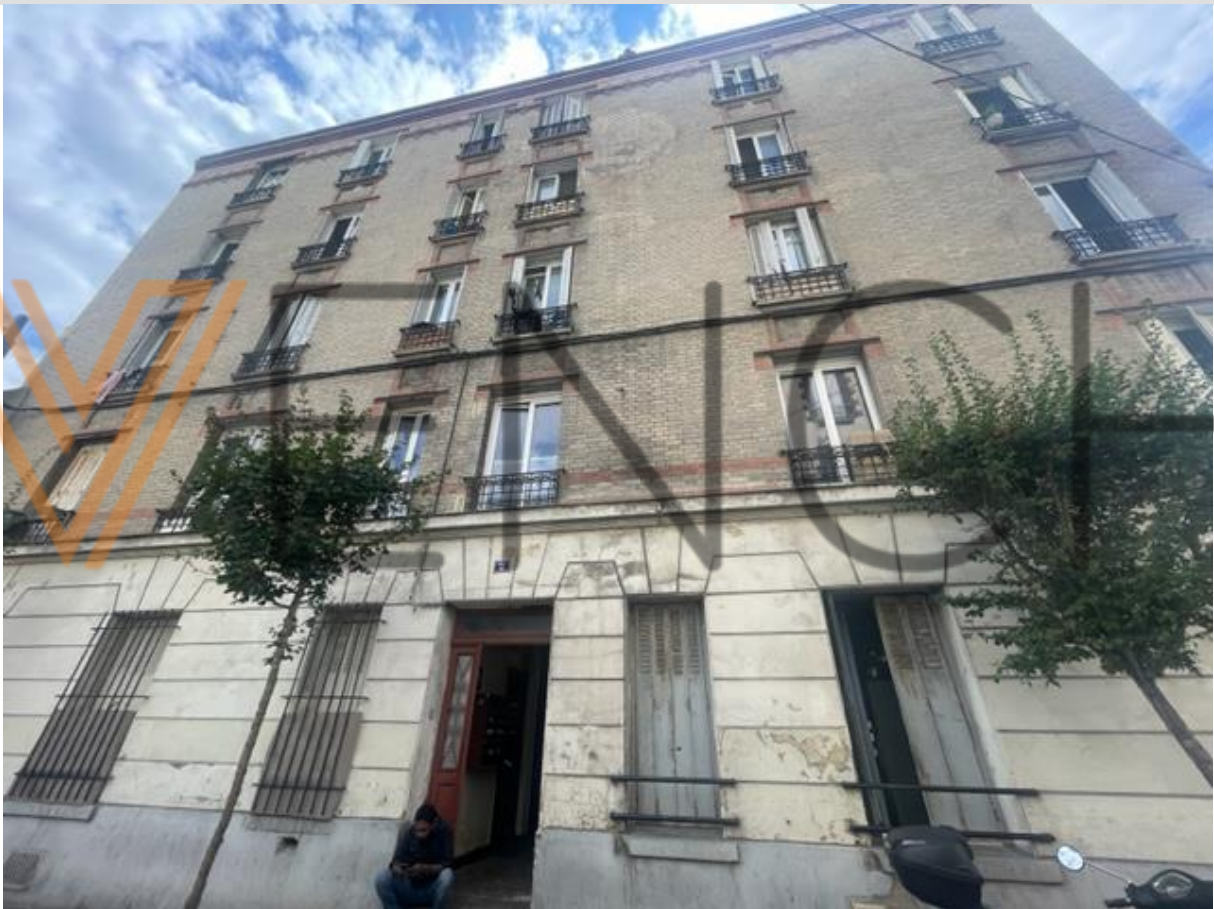
A mon arrivée, je constate que la porte de l'immeuble est ouverte et qu'elle n'est pas sécurisée.

Les parties communes sont dans un mauvais état d'entretien et en état d'usure avancée.

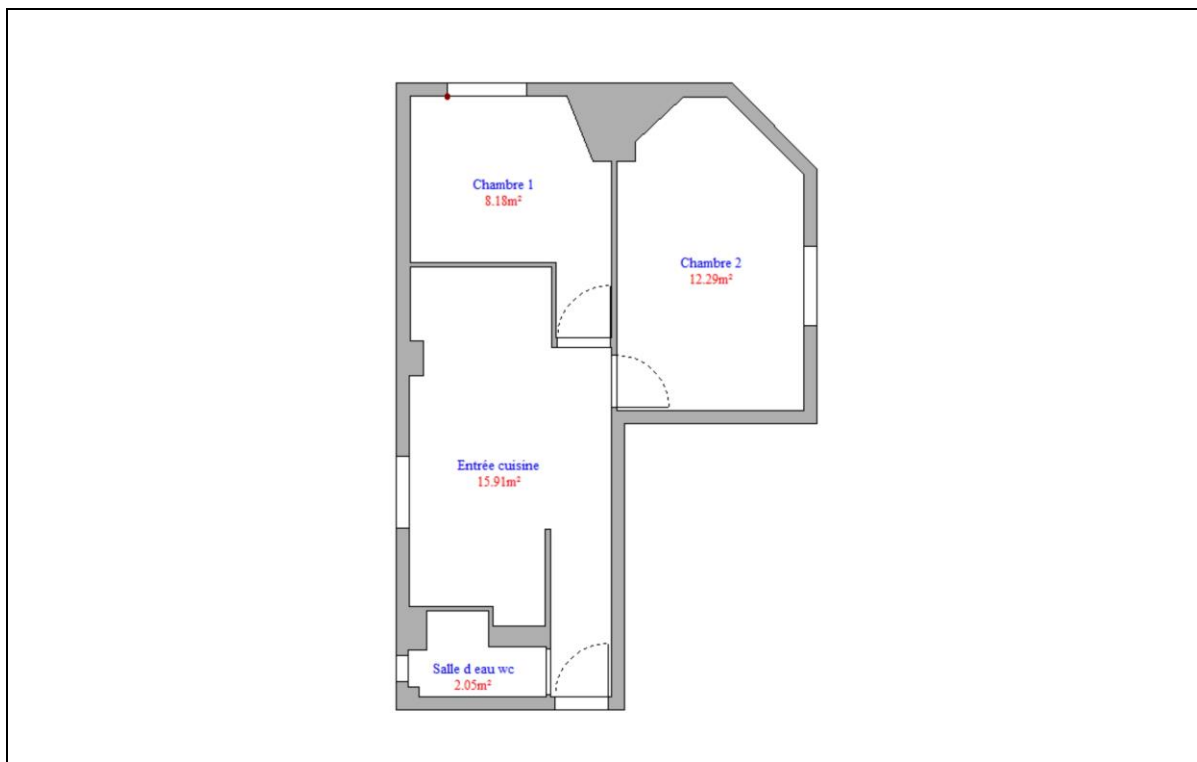
Localisation des mesures sur croquis de repérage

-		Fenêtre intérieure	PVC		Non mesurée	-		NM	Absence de revêtement
-		Fenêtre extérieure	PVC		Non mesurée	-		NM	Absence de revêtement
82		Porte	bois			2,5	Etat d'usage (Traces de chocs)	2	
83		Volet	Métal	Peinture	partie basse	12,3	Etat d'usage (Traces de chocs)	2	
84		garde-corps	Métal	Peinture	mesure 1	5,3	Non dégradé	1

-		Fenêtre intérieure	PVC		Non mesurée	-		NM	Absence de revêtement
-		Fenêtre extérieure	PVC		Non mesurée	-		NM	Absence de revêtement
-		Porte	PVC		Non mesurée	-		NM	Absence de revêtement
111		Volet	Métal	Peinture	partie basse	14,3	Etat d'usage (Traces de chocs)	2	
112		garde-corps	Métal	Peinture	mesure 1	9,7	Non dégradé	1

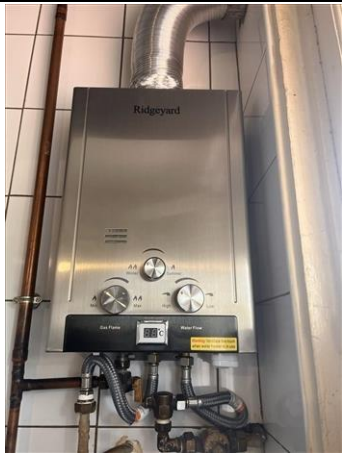
Photo n° PhGaz001
Localisation : Cuisine
Chauffe-eau RYDGEYARD (Type : Raccordé)

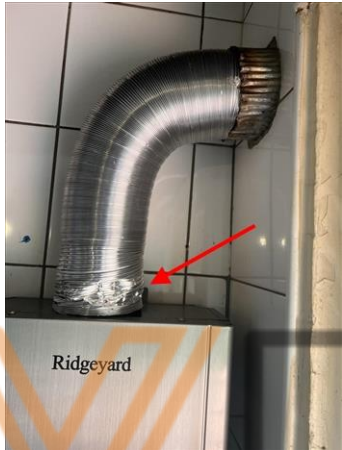
Photo n° PhGaz002
29d4 : Le conduit de raccordement présente une usure avancée, et/ou des déformations. (Cuisine)
Présence d'un conduit de raccordement présentant une usure avancée ou des déformations; Faire intervenir un installateur gaz qualifié afin de remplacer le conduit (en partie ou dans son intégralité)

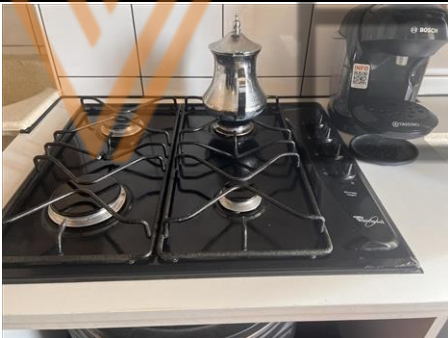
Photo n° PhGaz003
Localisation : Cuisine
Table de cuisson WHIRLPOOL (Type : Non raccordé)

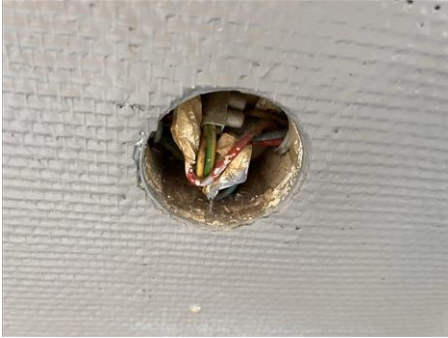
Photo PhEle001

Libellé de l'anomalie : B7.3 d L'installation électrique comporte au moins une connexion avec une partie active nue sous tension accessible.
Remarques : Présence de connexion de matériel électrique présentant des parties actives nues sous tension ; Faire intervenir un électricien qualifié afin de remplacer les matériels présentant des parties actives nues sous tension
