PROCES-VERBAL DE DESCRIPTION

Je me suis transportée, ce jour le **QUATRE JANVIER DEUX MILLE VINGT-QUATRE, au 1 Bis passage des marais 75010 Paris**, et là étant, à 12h00, j'ai procédé à la description suivante en présence de :

I - DESIGNATION DU BIEN SAISI :

La saisie porte sur les droits et biens immobiliers sis à : 1 Bis passage des marais 75010 Paris

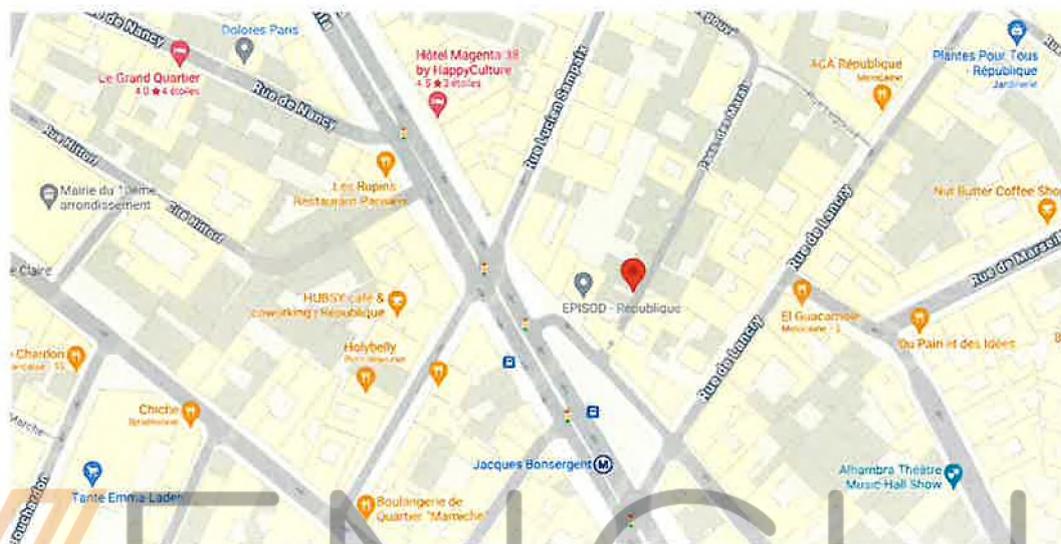
Le bien se situe dans le 10^{ème} arrondissement, 1 bis passage des Marais, à proximité immédiate de la place de la République, à 400 mètres de la place de la République, dans un quartier commerçant, dans un passage au calme.

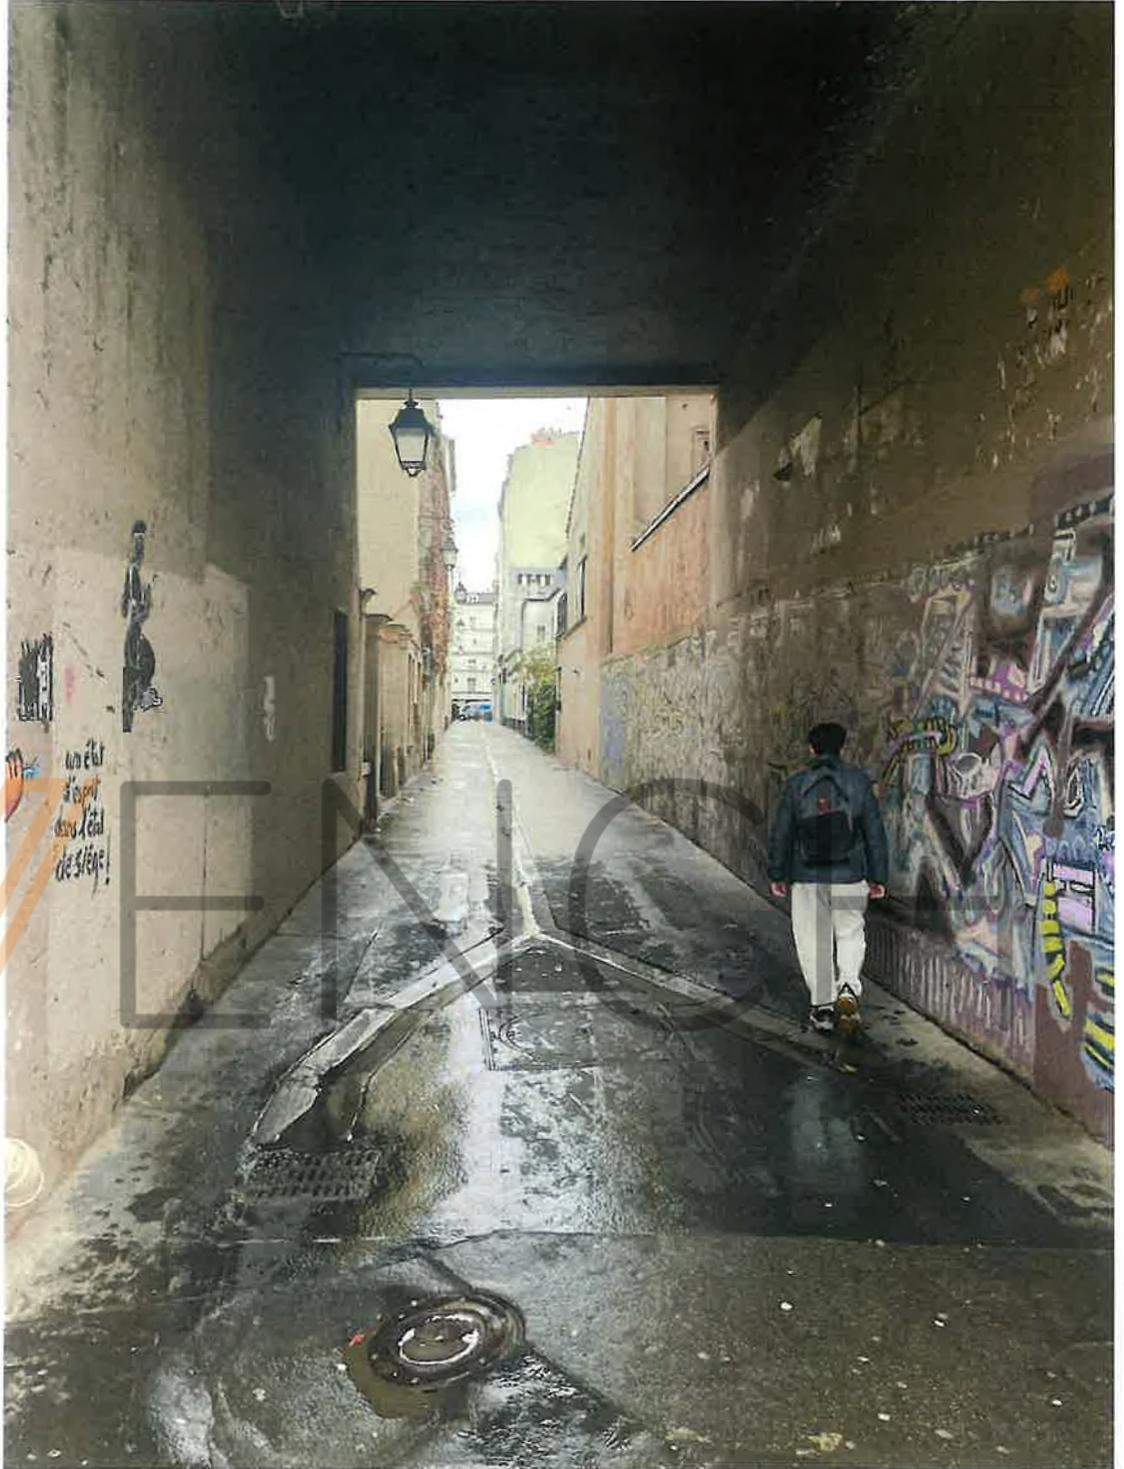
Le ravalement de l'immeuble est un ravalement ciment brut, ancien, lequel est dégradé en partie basse.

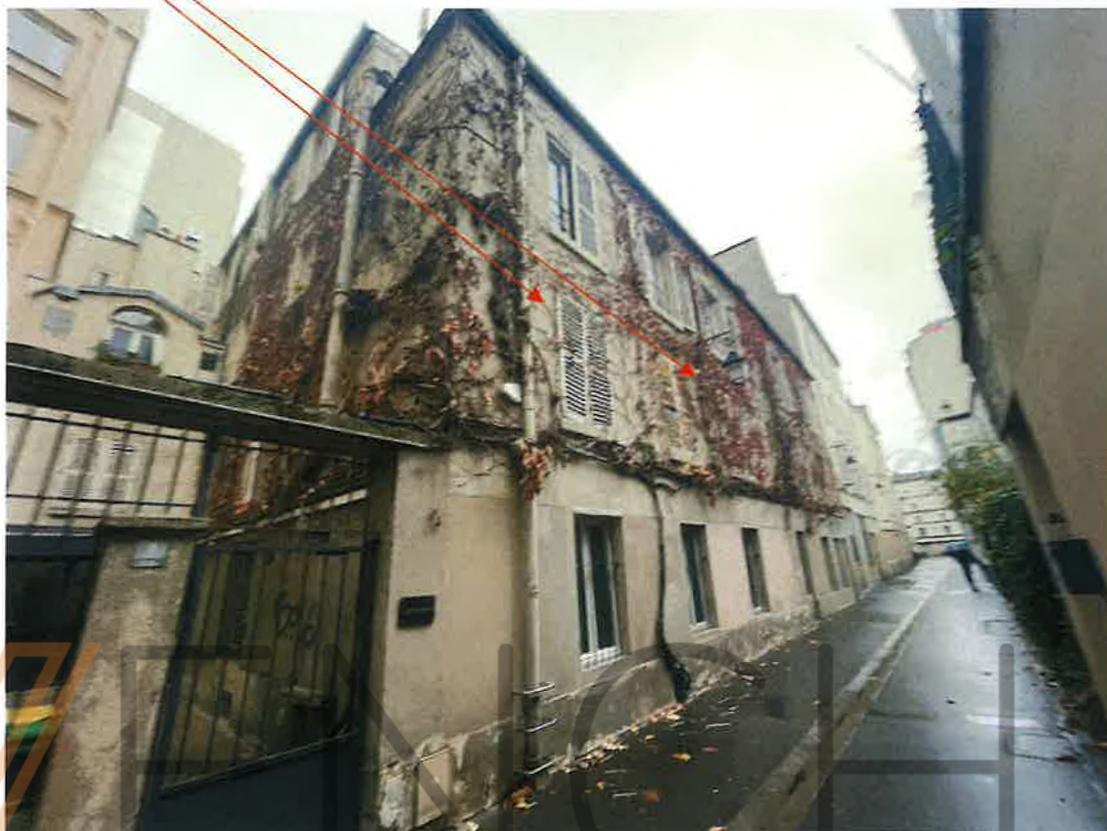
Appartement Objet de la saisie

Une petite cour intérieure est existante laquelle constitue l'accès principale à la copropriété.

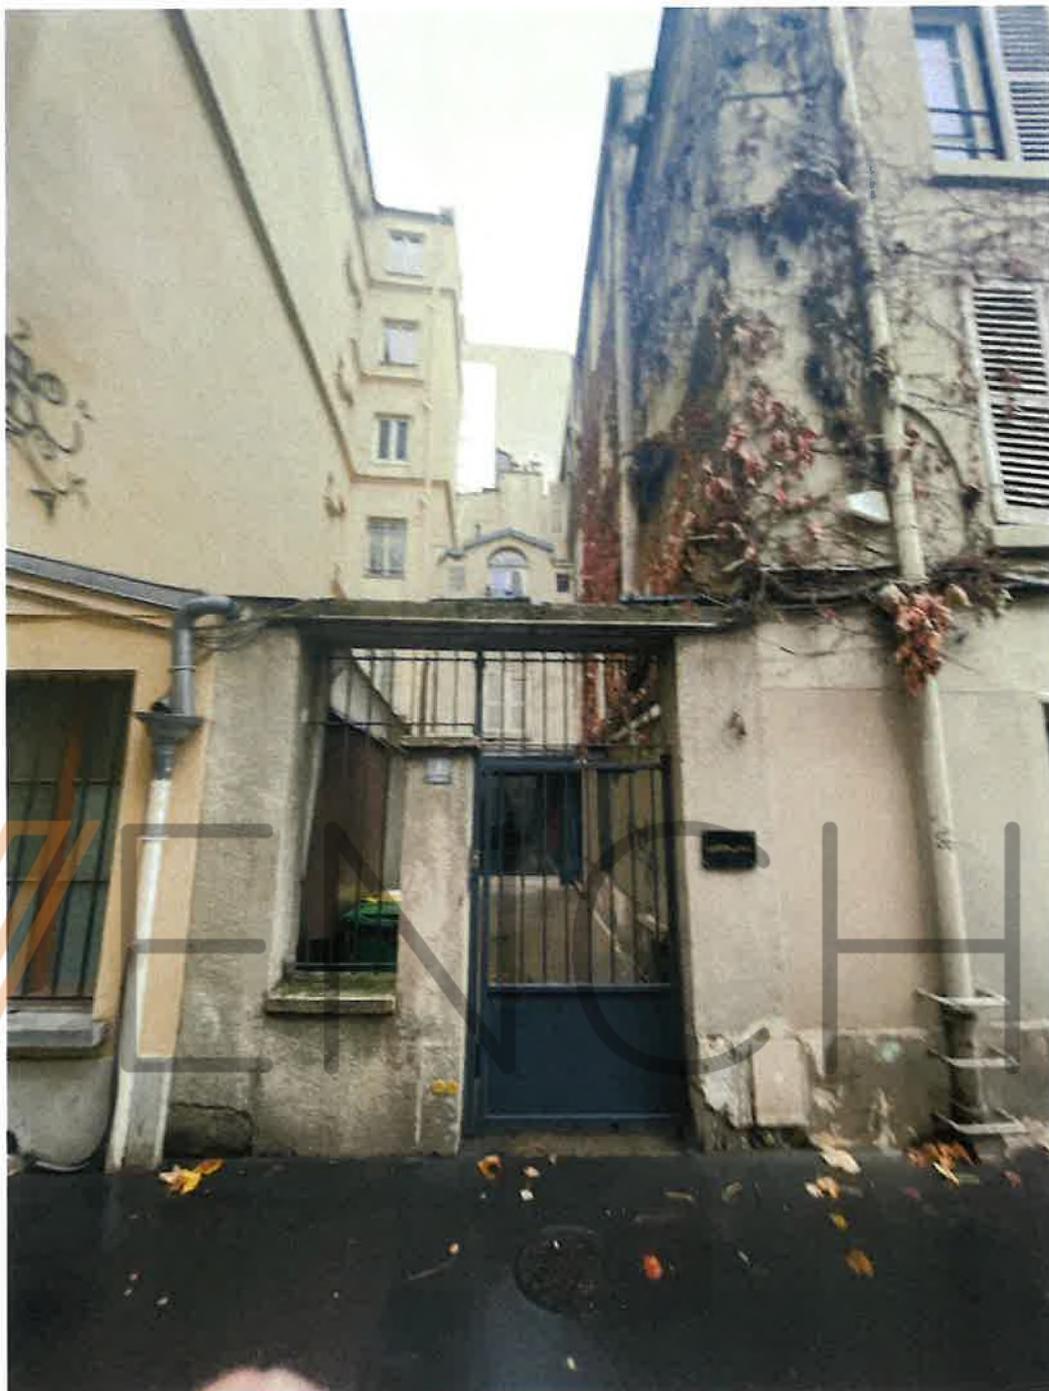
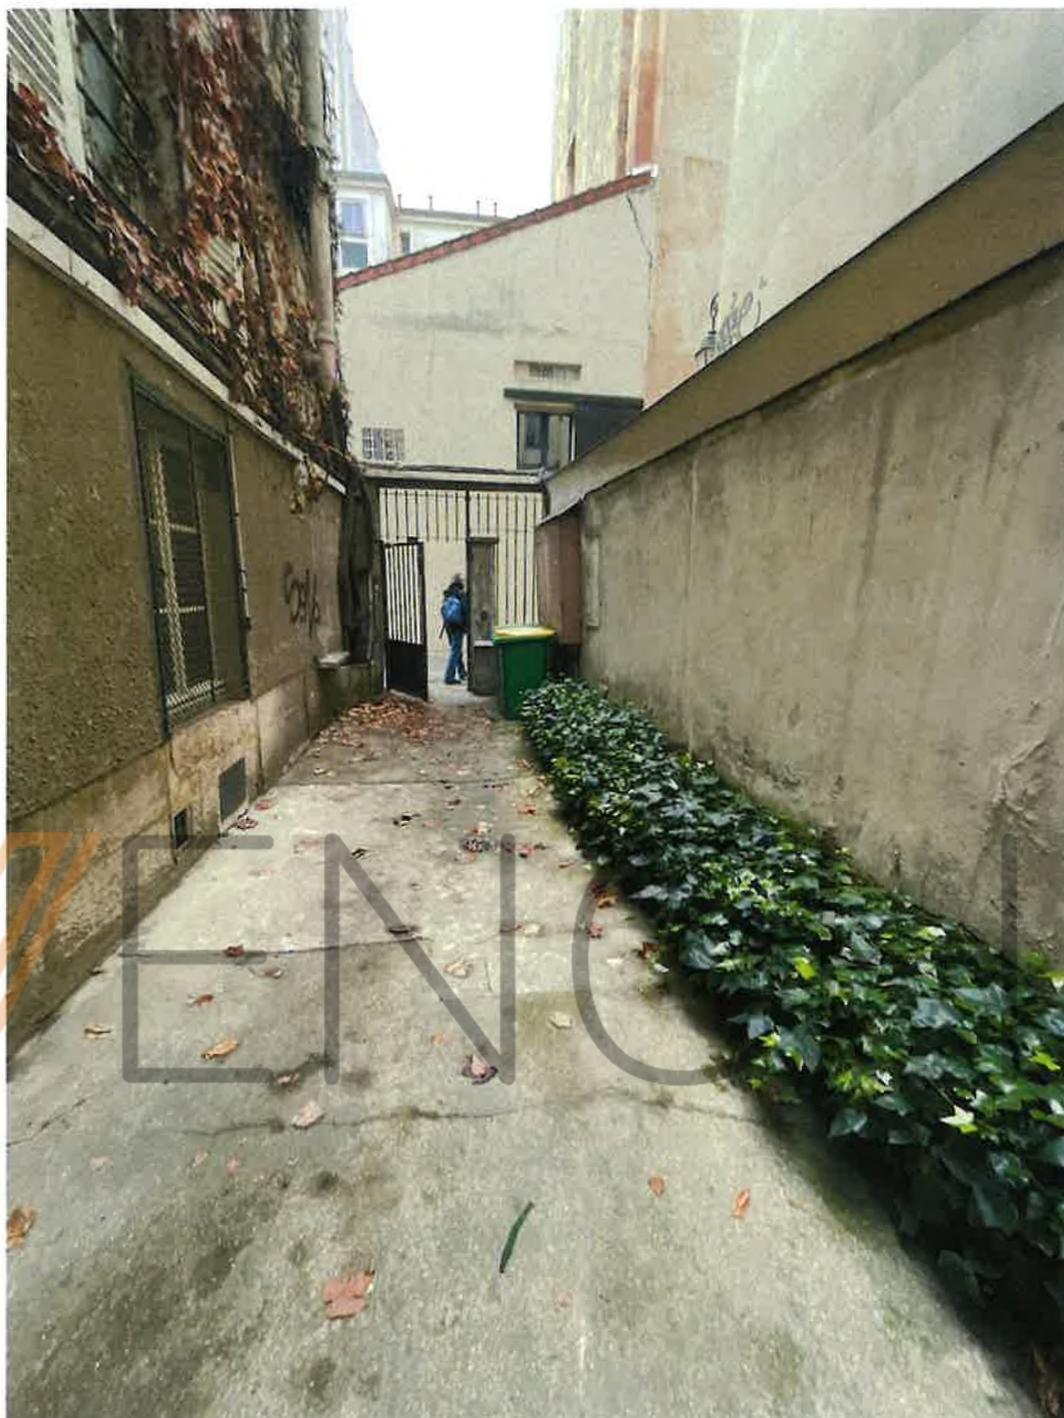
L'immeuble bénéficie d'un ravalement en crépi maçonné brut de revêtement. La toiture n'est pas visible de la rue.

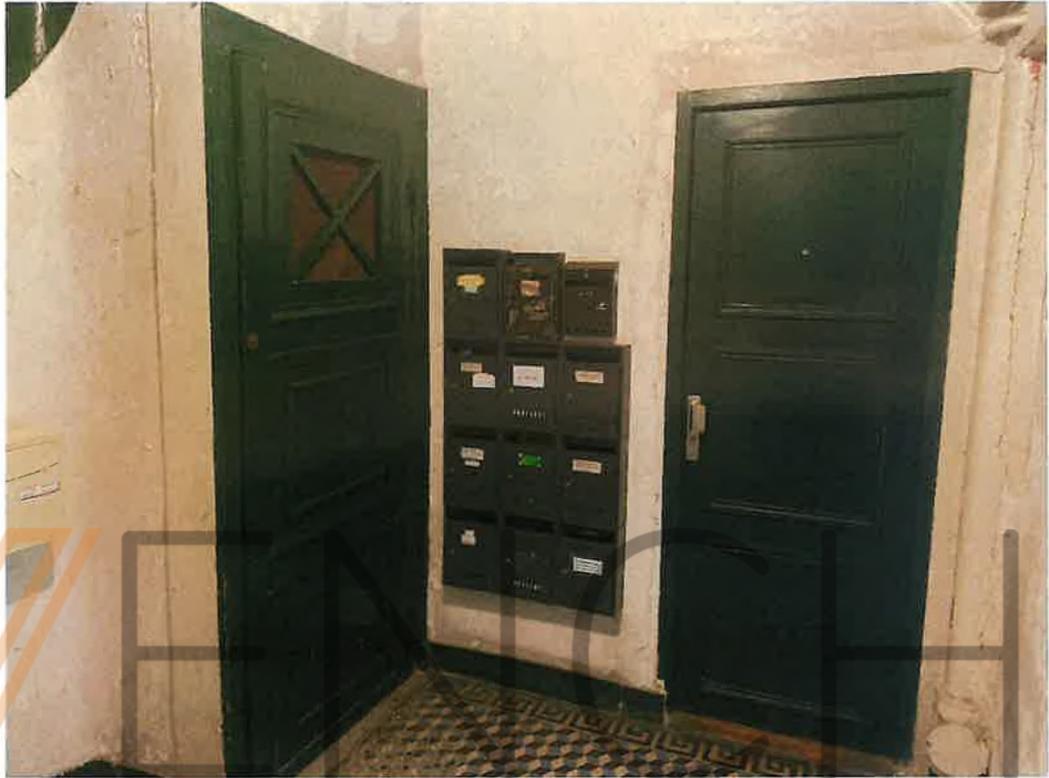
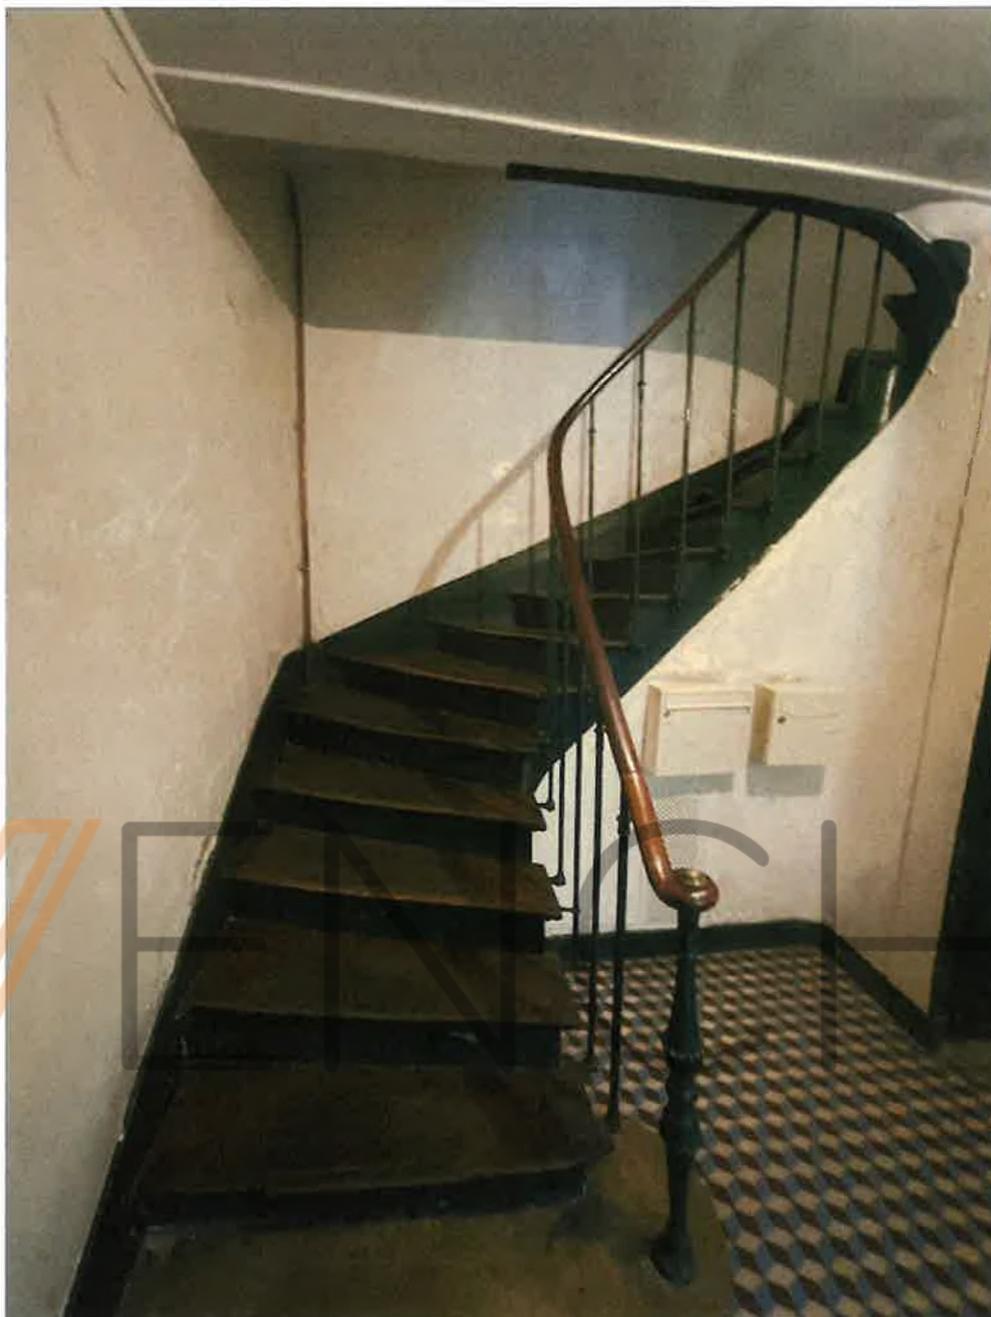
Les parties communes sont anciennes et manquent d'entretien.

Le tout bénéficie du charme des anciens immeubles parisiens, sol en carrelage de ciment et escalier en bois, rambarde en fer forgé peint.

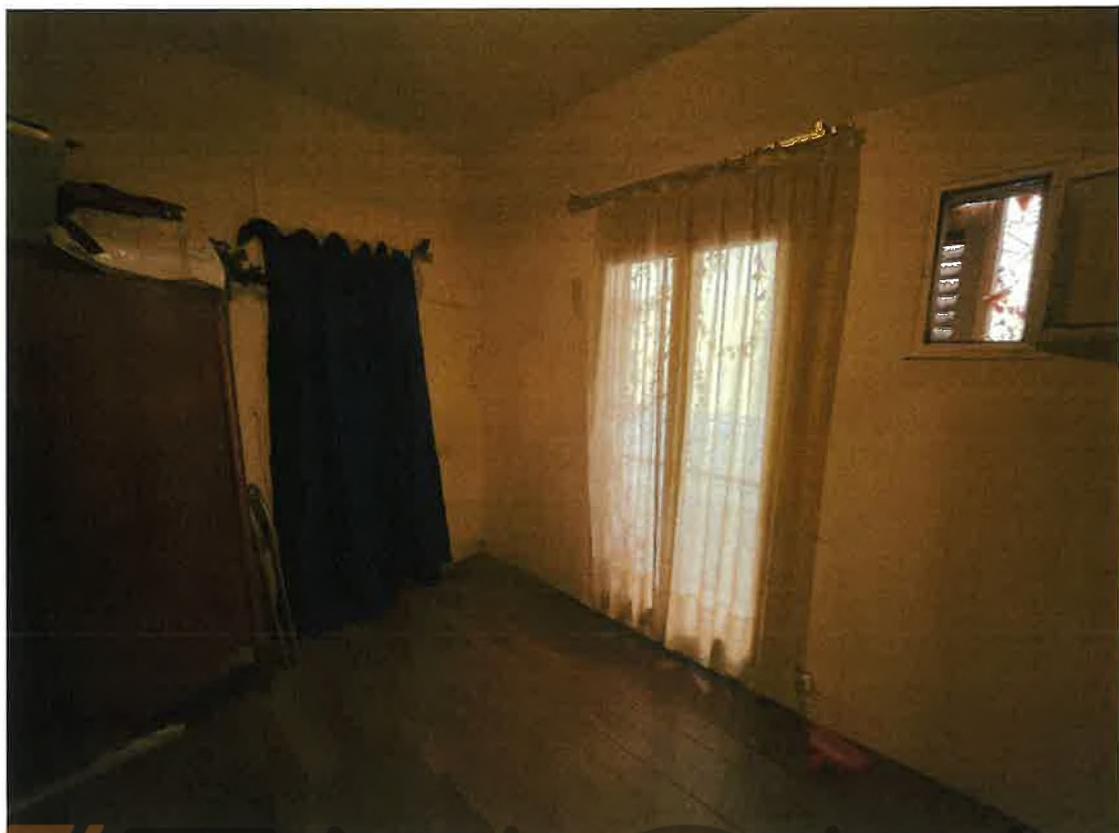
ENTREE :

Le sol est en parquet. Il s'agit d'un vrai parquet de bois.

Les murs sont peints, ainsi que le plafond. La peinture est jaunie, ternie.

Une grande fenêtre donne sur la cour. Elle est aménagée dans le mur de droite.

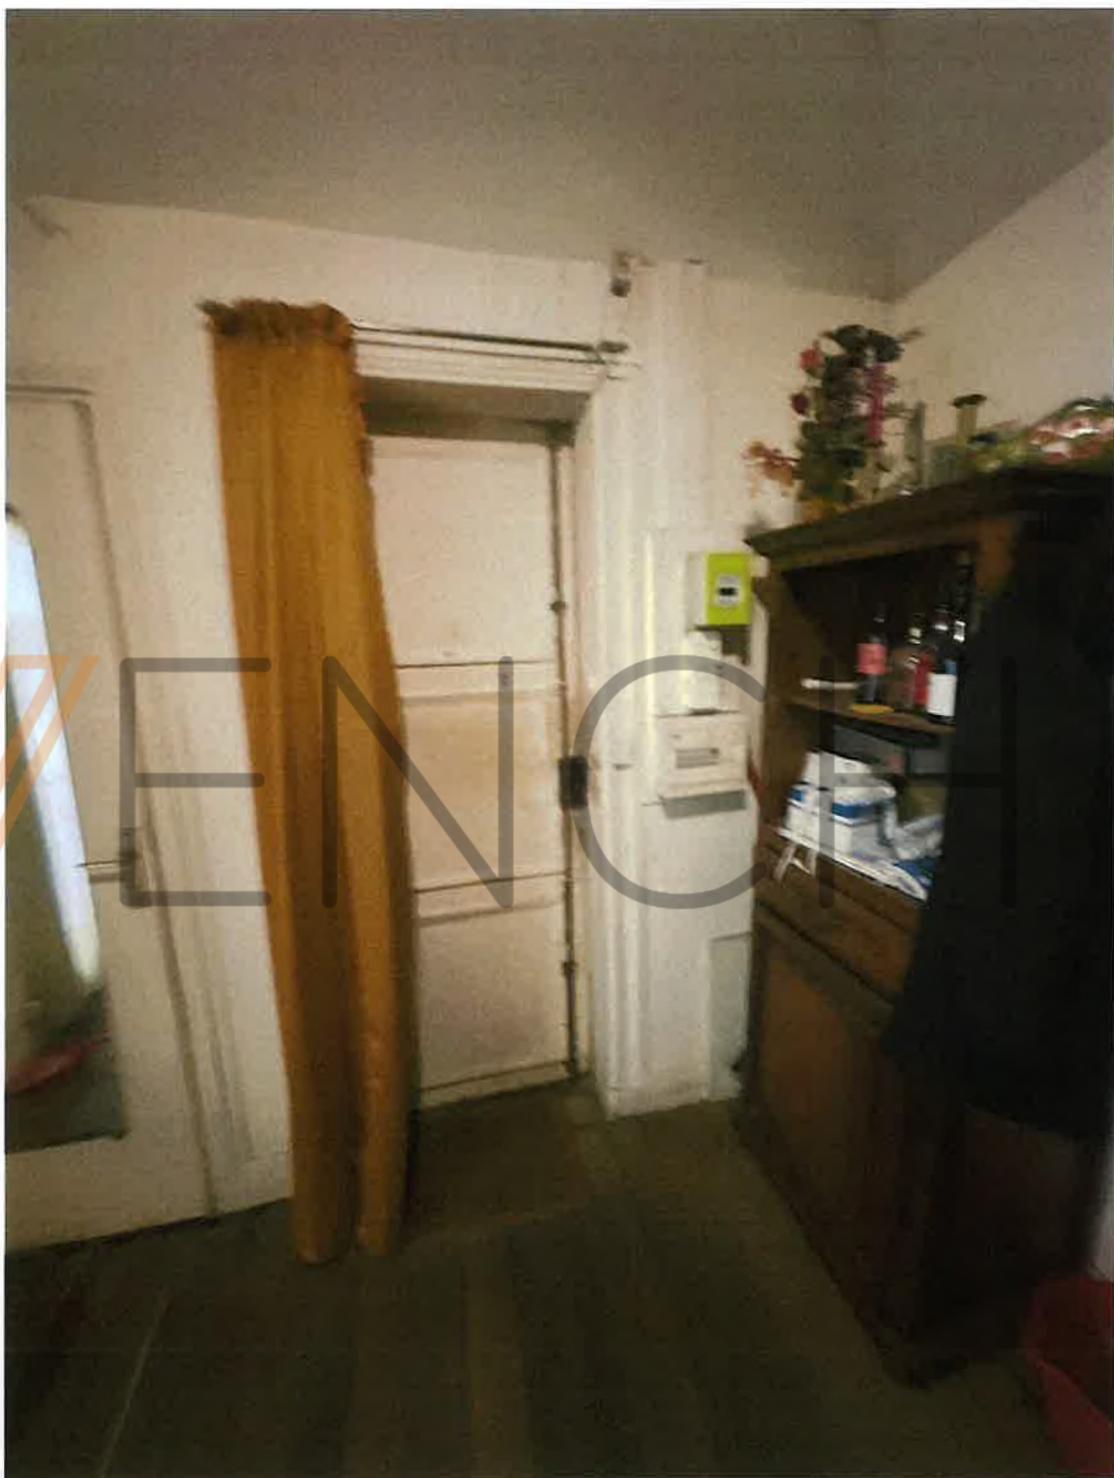
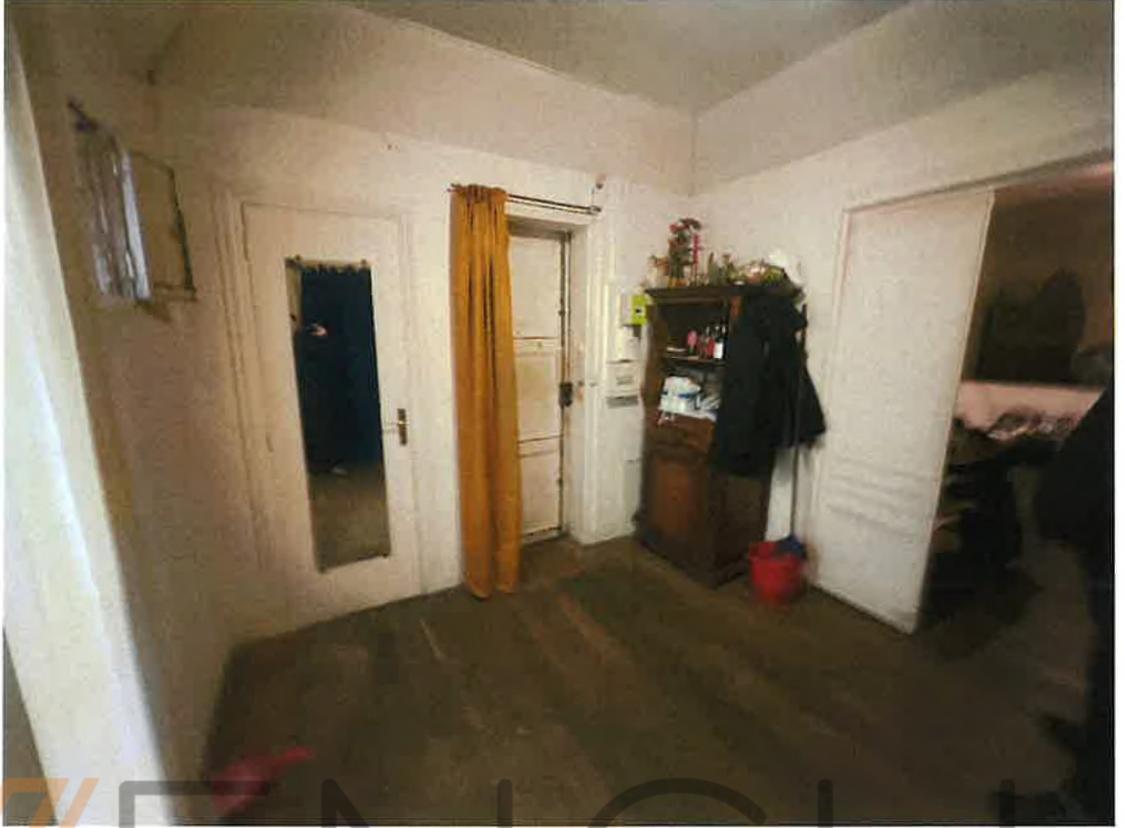
Une porte fermeture trois points constitue la porte palière de l'appartement. Le tout est ancien et mal entretenu.

Le compteur électrique est installé à l'intérieur de l'appartement.

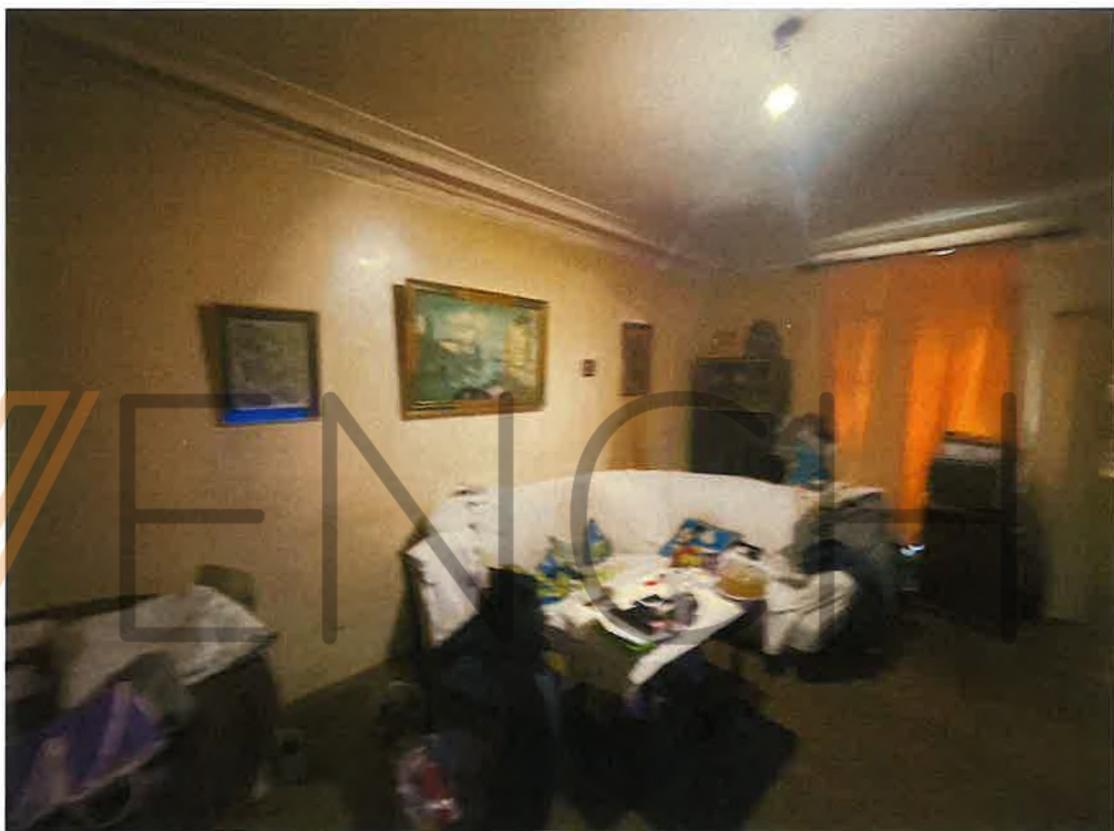
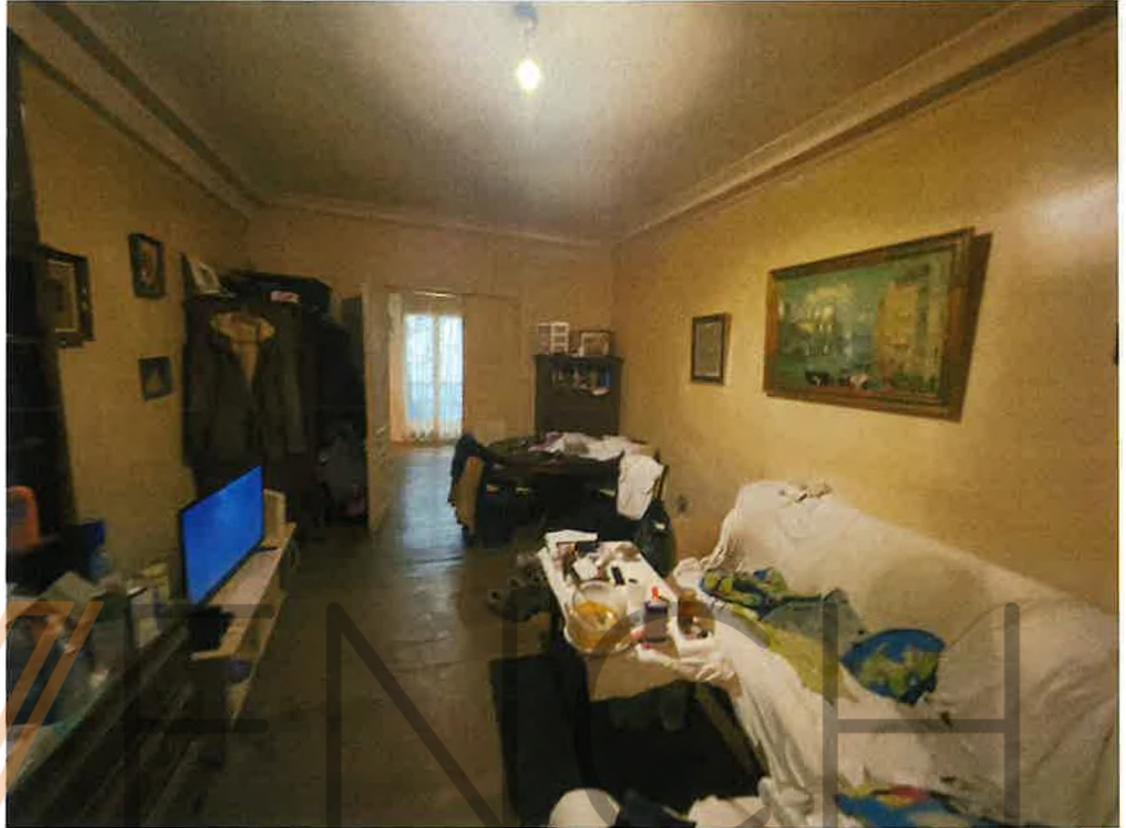
PIECE PRINCIPALE

Le sol est en parquet.

Les murs sont peints, ainsi que le plafond. La peinture des murs est vieillissante, elle est fortement jaunie, ternie.

Le parquet, quant à lui, est brut de tout entretien et de tout revêtement type cirage.

Une fenêtre, châssis bois, simple vitrage, est aménagée dans le mur face. Celle-ci donne vue sur une cour intérieure fermée, dépendant du même ensemble immobilier.

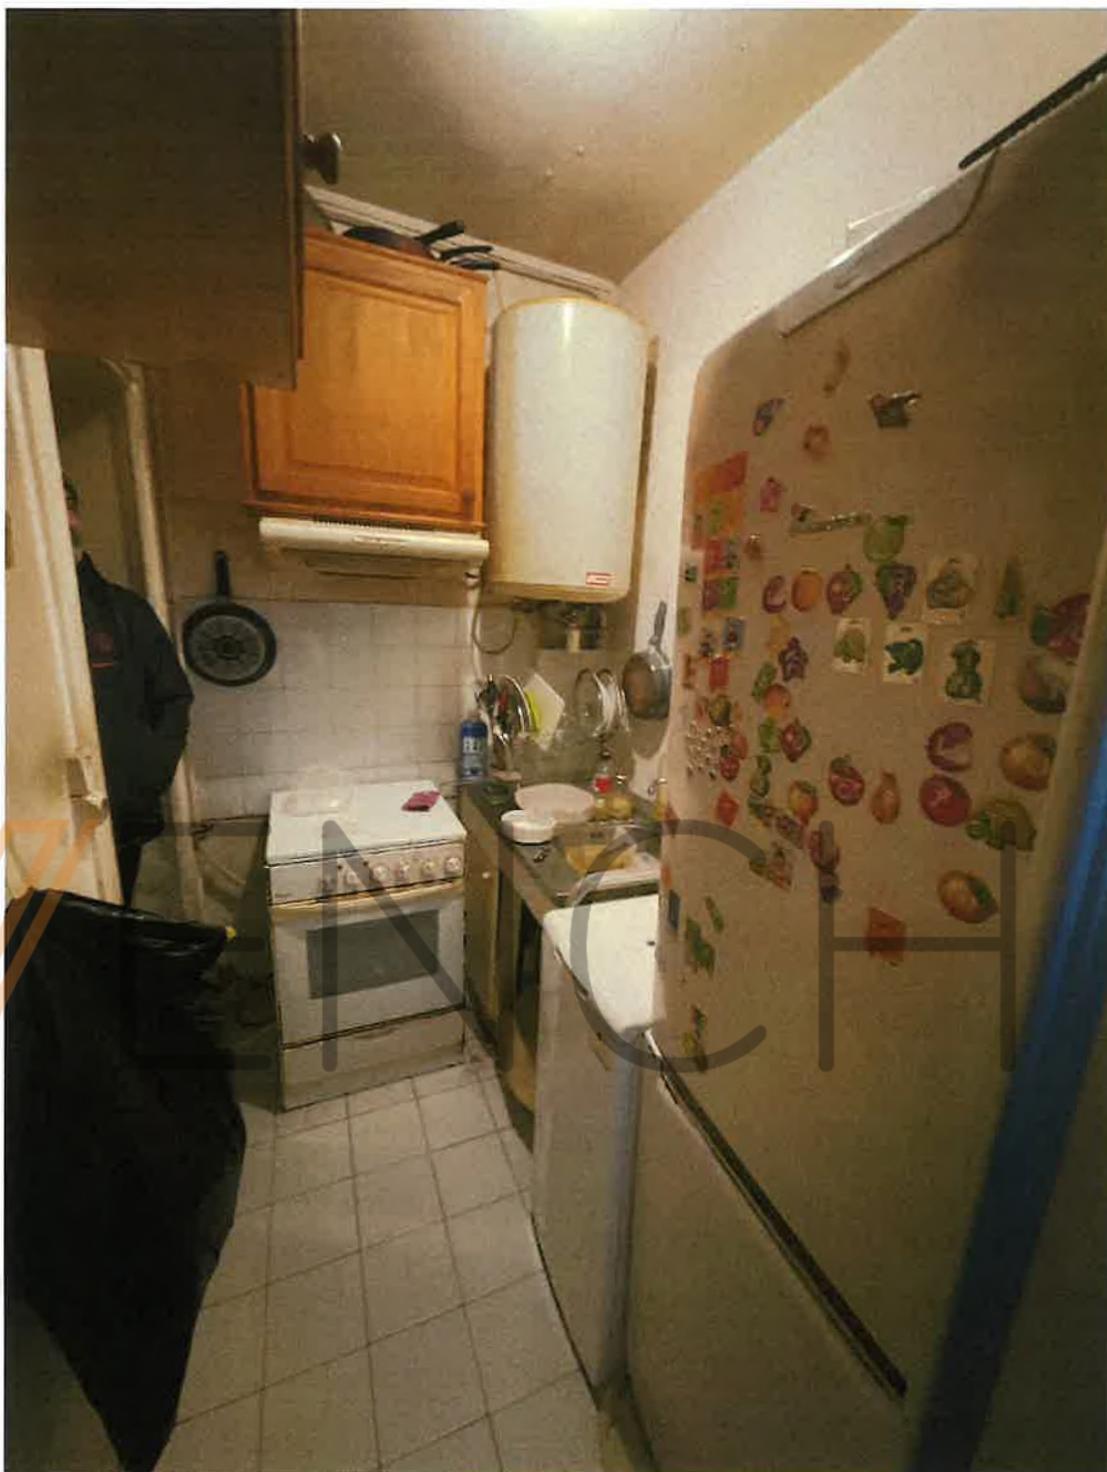
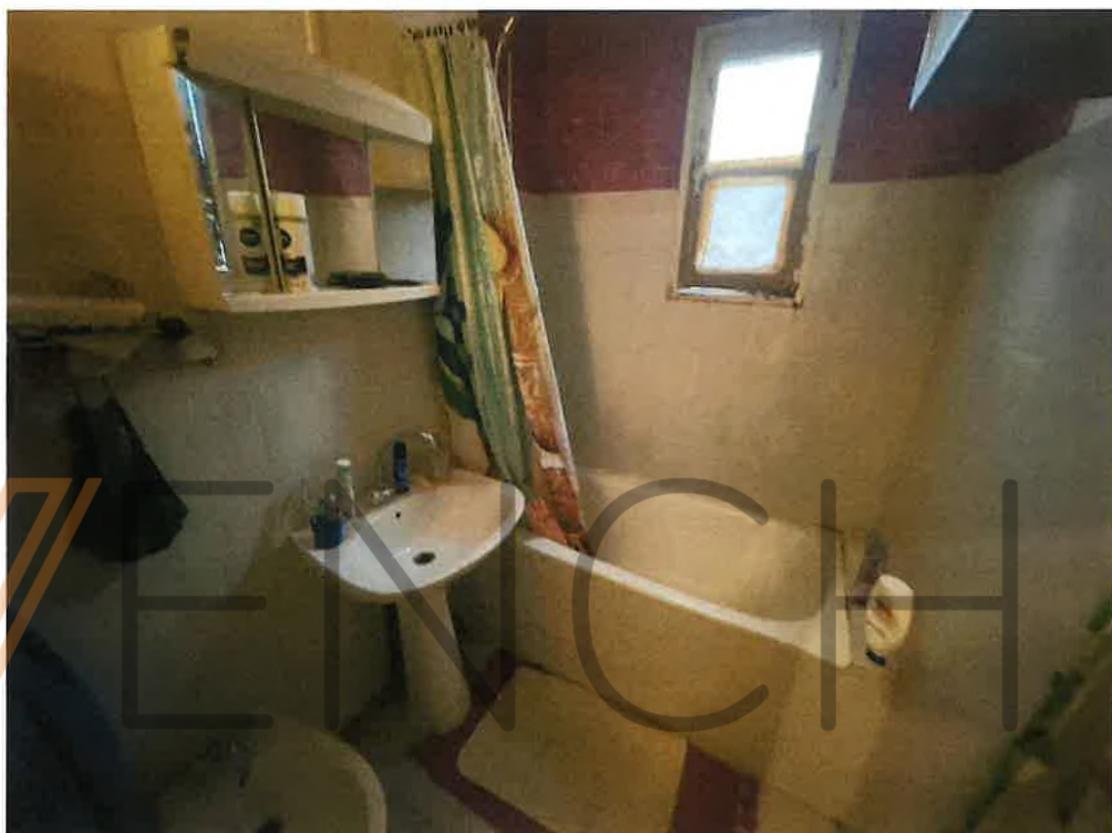
CUISINE/SALLE DE BAINS :

La cuisine et la salle de bain constitue une seule et unique pièce.

Un chauffe-eau électrique est présent dans cette pièce.

Le sol est en carrelage lequel est ancien et abîmé.

Les murs sont recouverts de faïence. Le tout est ancien.

La partie supérieure des murs ainsi que le plafond sont peints. La peinture est fortement jaunie, ternie.

Une petite paroi légère type paroi de douche est installée afin de constituer la séparation entre la salle de bain et la cuisine.

Une baignoire est présente, elle est aménagée au pied du mur droit.

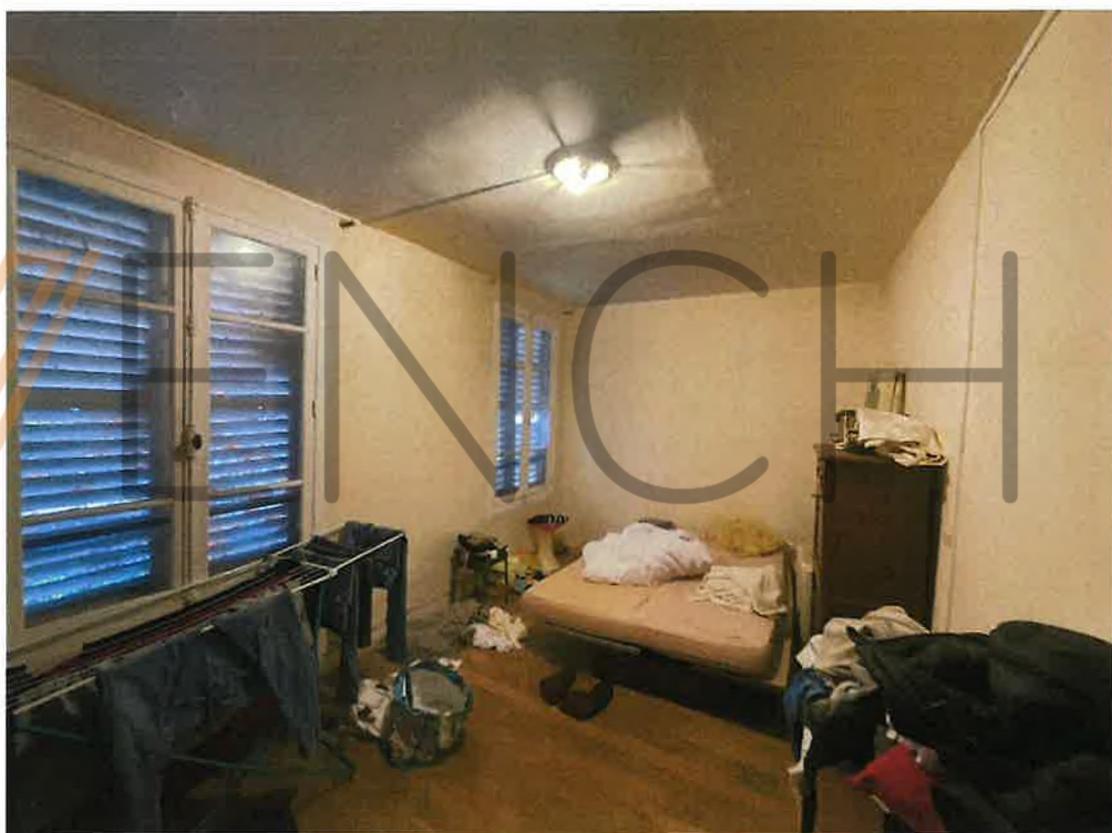
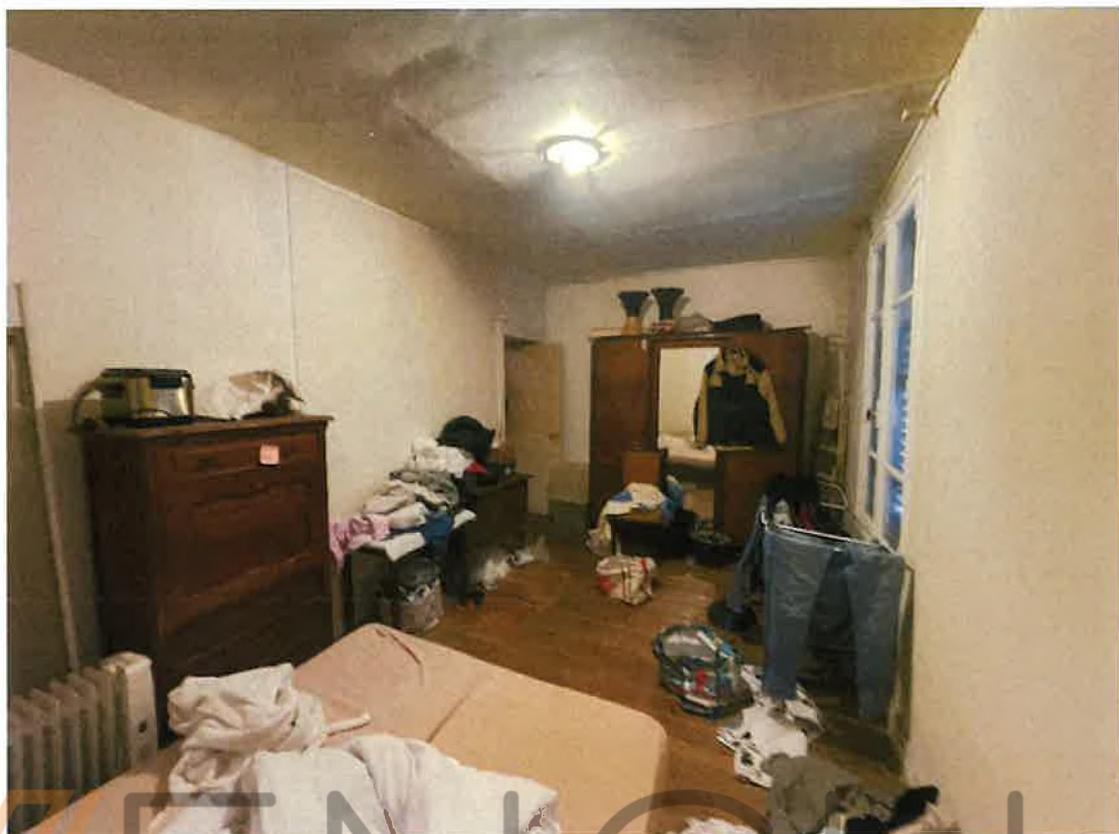
CHAMBRE

Les murs ainsi que le plafond sont peints. La peinture des murs est légèrement jaunie, ternie. Des traces de coulure sont visibles sur les murs, ces traces sont semblables à des traces d'infiltrations.

Il m'est indiqué par l'occupant des lieux que les infiltrations se font par la façade extérieure de l'immeuble.

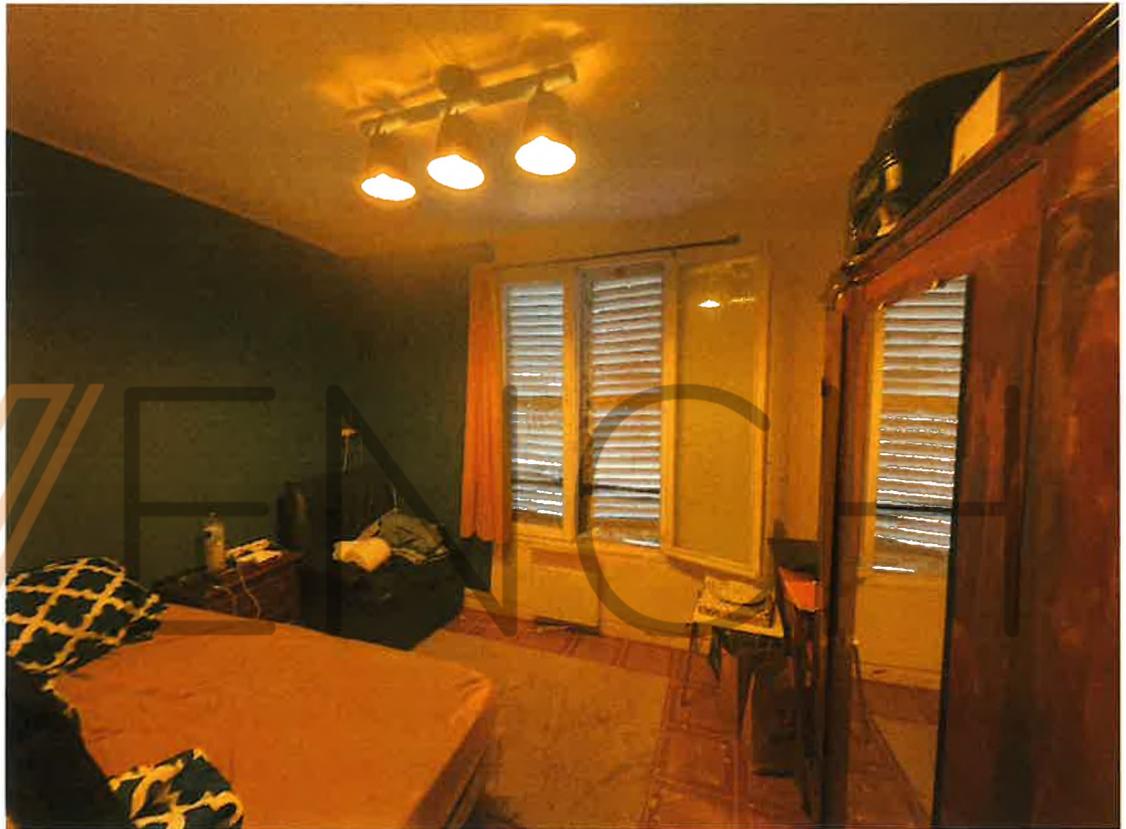
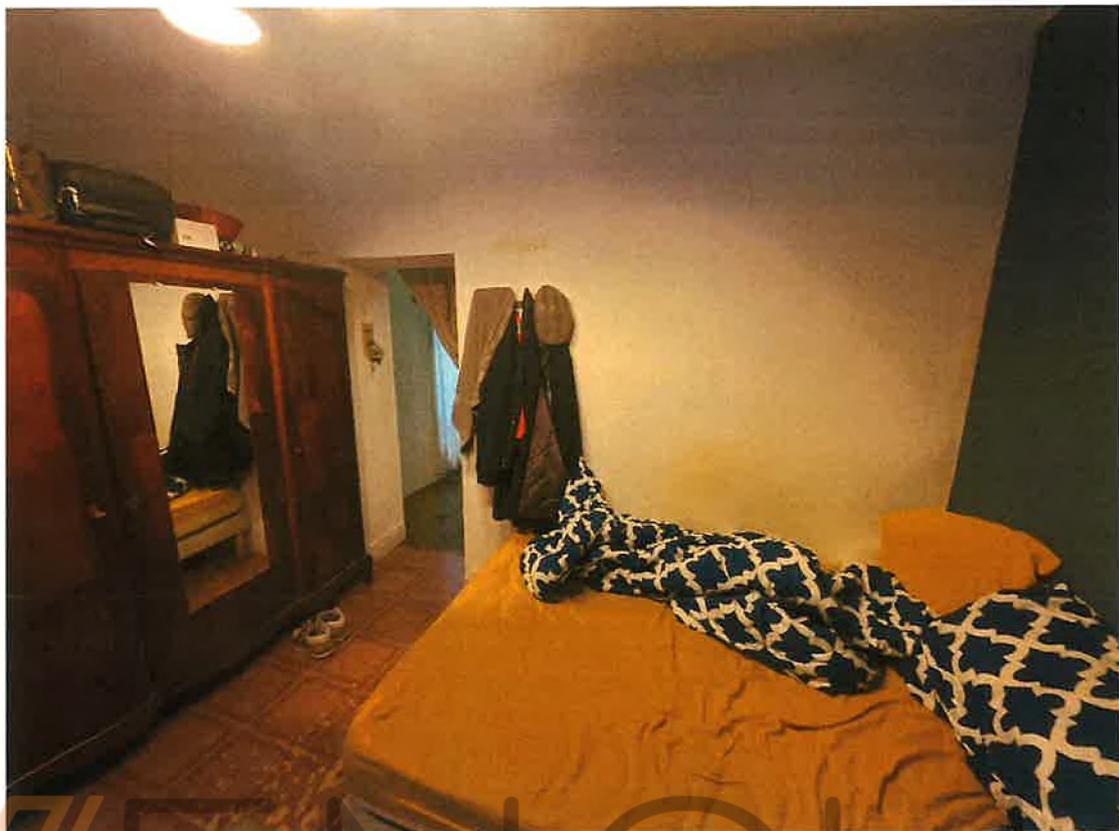
CHAMBRE COMMUNICANTE AVEC L'ENTREE

Une fenêtre, châssis bois, double vitrage, est aménagée dans le mur face, laquelle donne sur le passage des Marais.

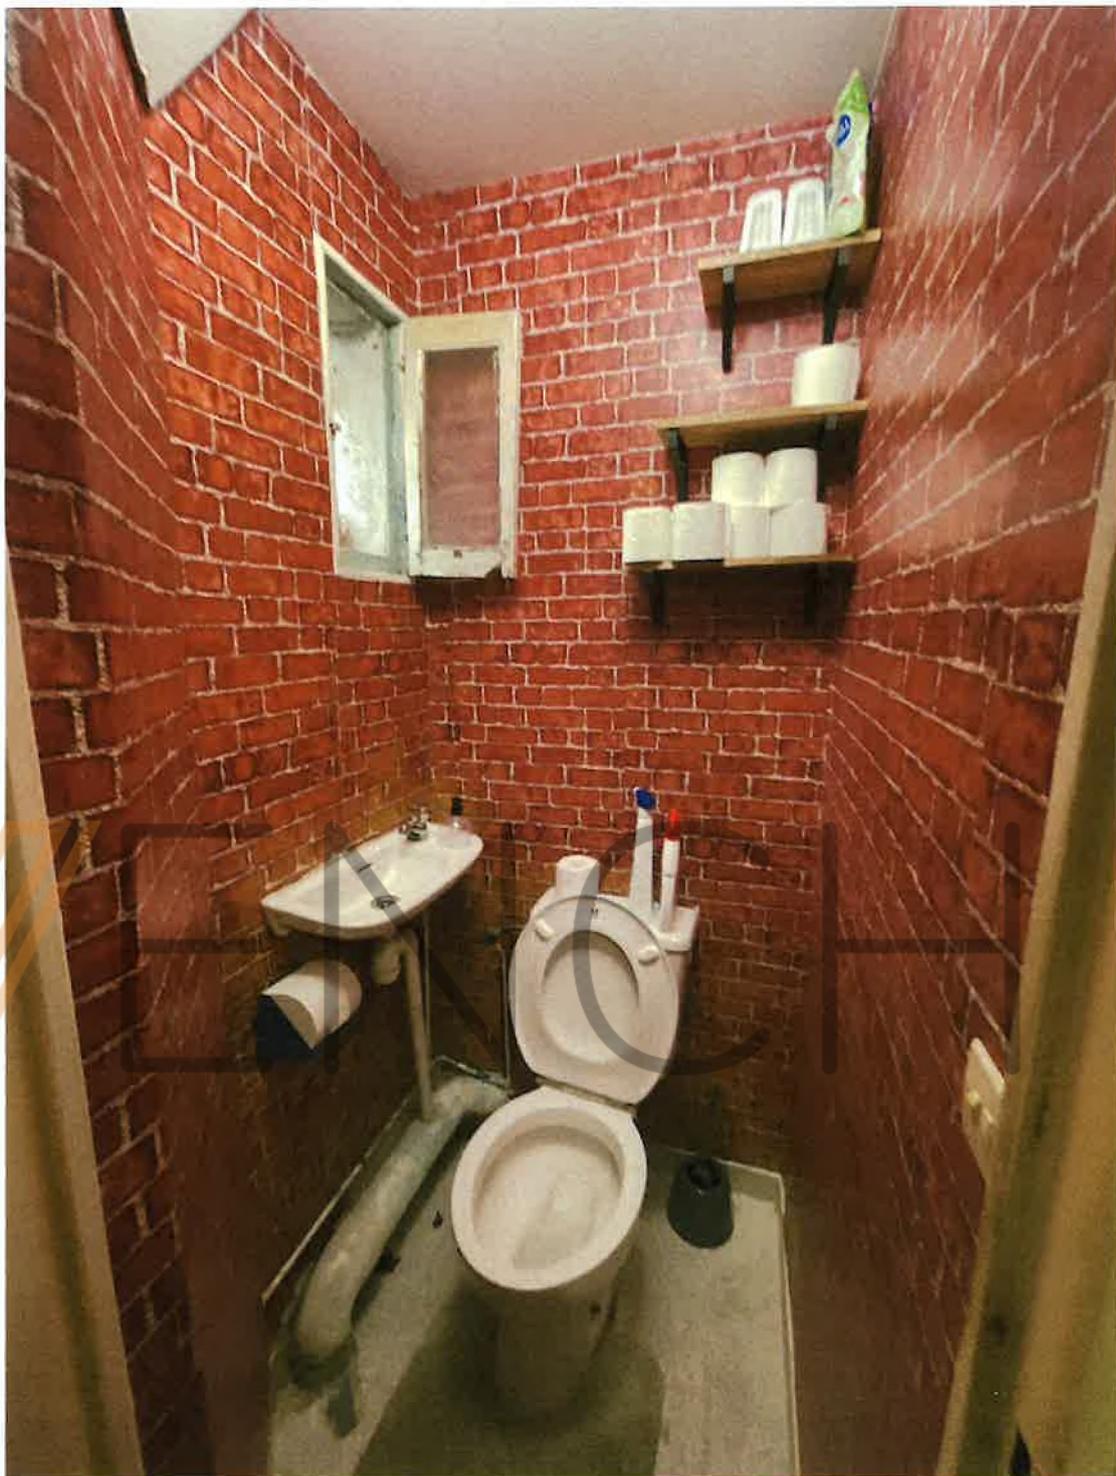
WCJ lot N° 23)

Une petite fenêtre donnant sur la cour intérieure est existante, la pièce bénéficie donc d'une aération naturelle.

Les WC bénéficient d'une aération naturelle par une petite fenêtre aménagée, au-dessus de l'entrée de la cour principale de l'immeuble.
