PROCES-VERBAL DE DESCRIPTION

Je me suis transportée, ce jour le **QUATRE JANVIER DEUX MILLE VINGT-QUATRE, au 1 Bis passage des marais 75010 Paris**, et là étant, à 12h00, j'ai procédé à la description suivante en présence de :

I - DESIGNATION DU BIEN SAISI :

La saisie porte sur les droits et biens immobiliers sis à : 1 Bis passage des marais 75010 Paris

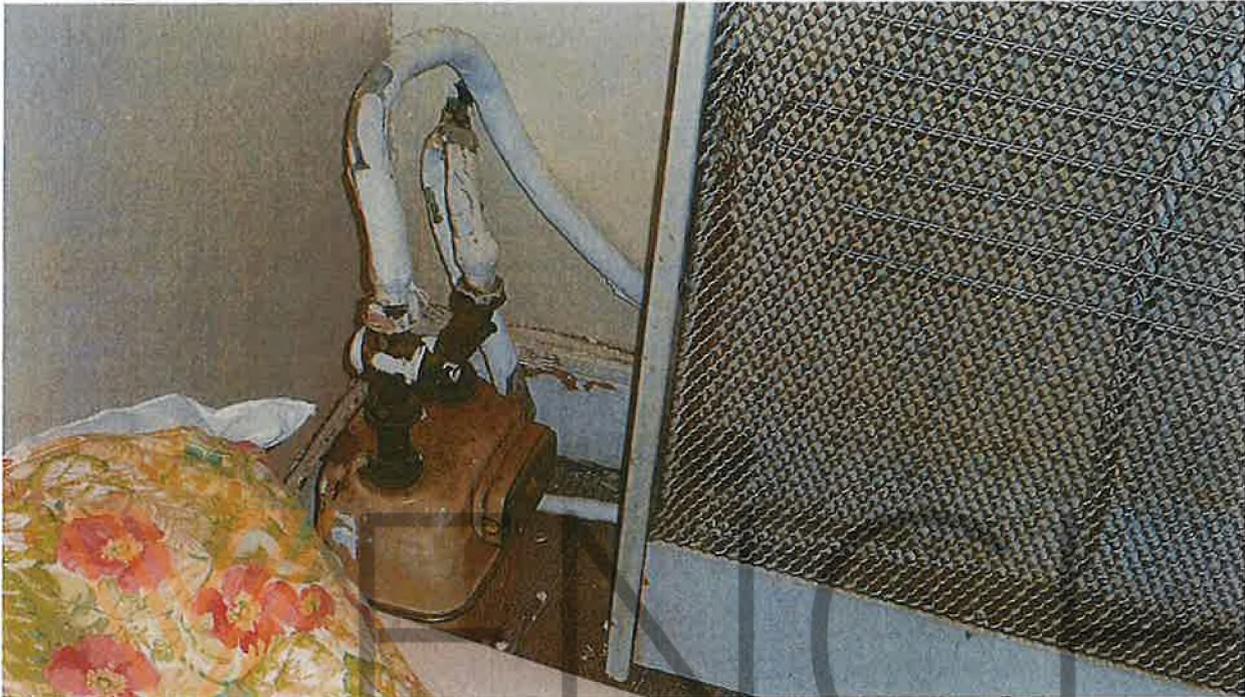
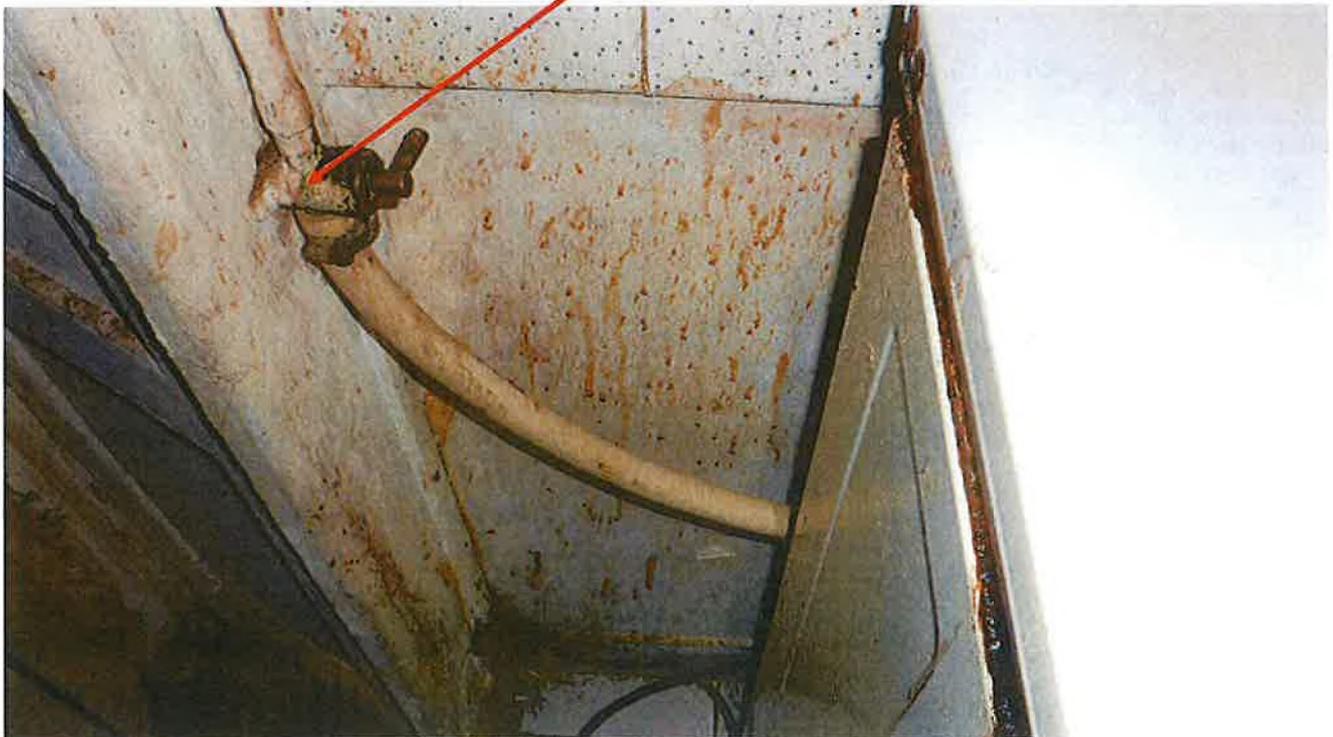
COMPTEUR DEPOSE

organe de coupure d'appareil d'un appareil alimenté par une tuyauterie fixe est muni d'un about porte-caoutchouc
