AR5 Diagnostics

SDC immeuble sis 19 rue Lamartine
19 rue Lamartine
75009 PARIS 09

Nos Références : 23/IMO/0179

Résumé de l'expertise n° 23/IMO/0179

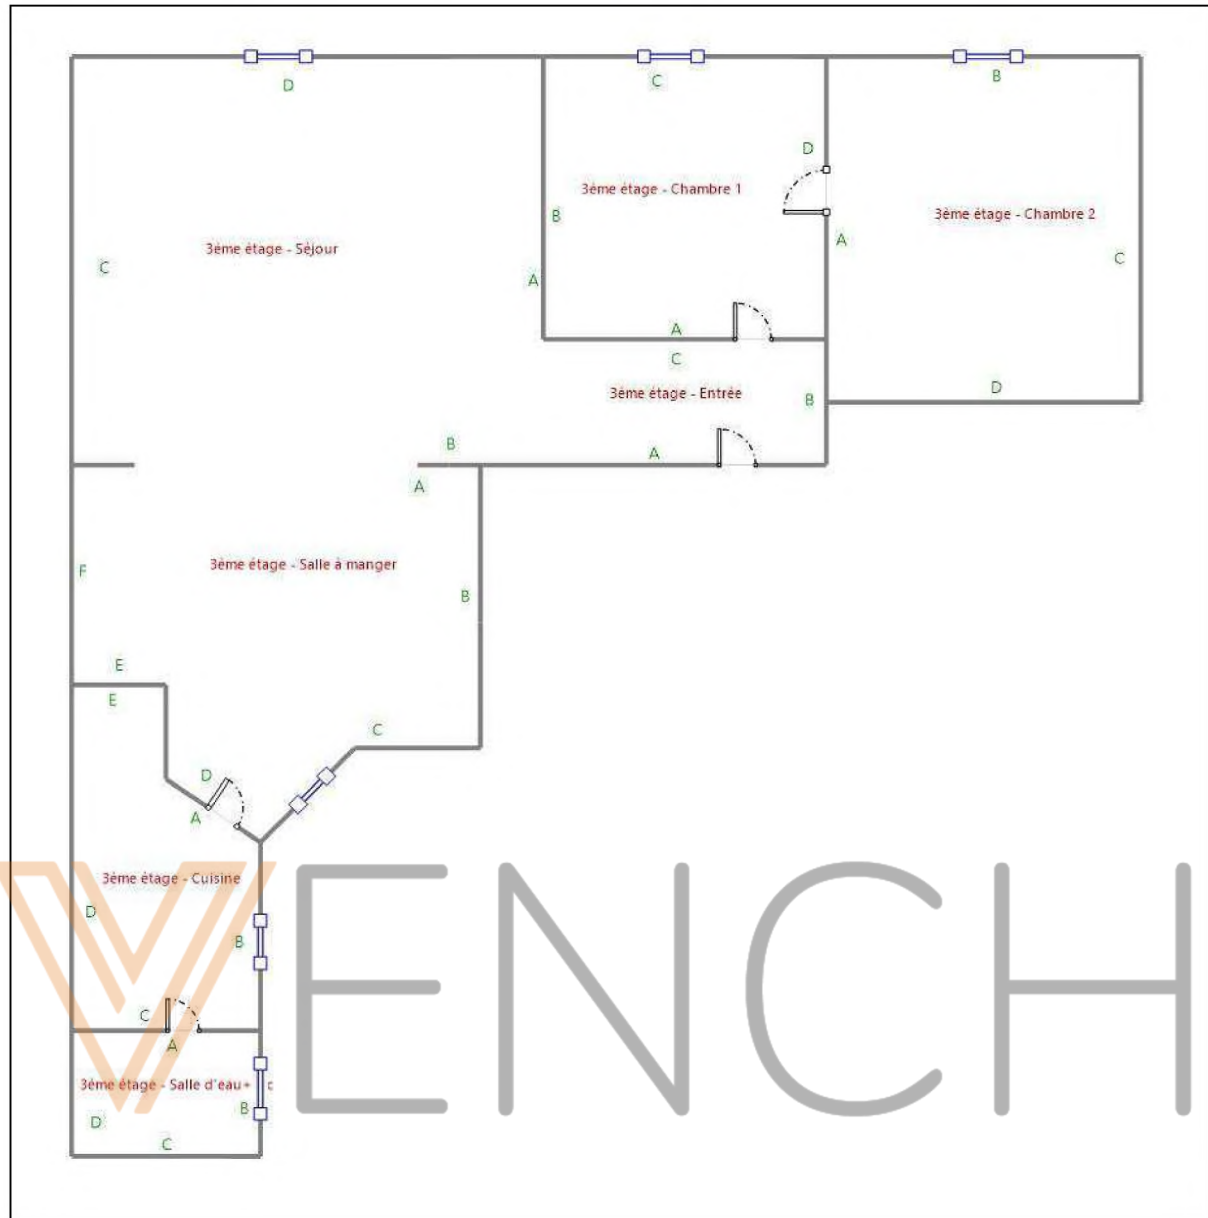
Localisation des mesures sur croquis de repérage

N°	Zone	Unité de diagnostic	Substrat	Revêtement apparent	Localisation mesure	Mesure (mg/cm²)	Etat* de conservation	Classement UD	Observation
18	A	Mur	plâtre	peinture	partie basse (< 1m)	0		0	
19					partie haute (> 1m)	0			
20	B	Mur	plâtre	peinture	partie basse (< 1m)	0		0	
21					partie haute (> 1m)	0			
22	C	Mur	plâtre	peinture	partie basse (< 1m)	0		0	
23					partie basse (< 1m)	0			
24	C	Embrasure fenetre	plâtre	peinture	partie haute (> 1m)	11	Non dégradé	1	
25	D	Mur	plâtre	peinture	partie basse (< 1m)	0		0	
26					partie haute (> 1m)	0			
27		Plafond	plâtre	peinture	mesure 1	0		0	
28					mesure 2	0			
29		Plinthes	bois	peinture	mesure 1	0		0	
30					mesure 2	0			
31		Porte	Bois	Peinture	partie basse (< 1m)	0		0	
32					partie haute (> 1m)	0			
33		Huisserie Porte	Bois	Peinture	partie basse (< 1m)	0		0	
34					partie haute (> 1m)	0			
35		Garde-corps	Métal	Peinture	mesure 1	0		0	
36					mesure 2	0

Du fait de la présence de revêtements contenant du plomb au-delà des seuils en vigueur et de la nature des dégradations constatées (non dégradé, non visible, état d'usage) sur certaines unités de diagnostic, le propriétaire doit veiller à l'entretien des revêtements recouvrant les unités de diagnostic de classe 1 et 2, afin d'éviter leur dégradation future.
