## Dossier Technique Immobilier

Numéro de dossier : BARGAS/ÉPINAY-SUR-SEINE/2024/4724  
Date du repérage : 04/03/2024

# Résumé de l'expertise n° BARGAS/ÉPINAY-SUR-SEINE/2024/4724

**Bat. L; Etage 1er, Lot numéro 6, cave lot N° 49 et parking lot N° 206**

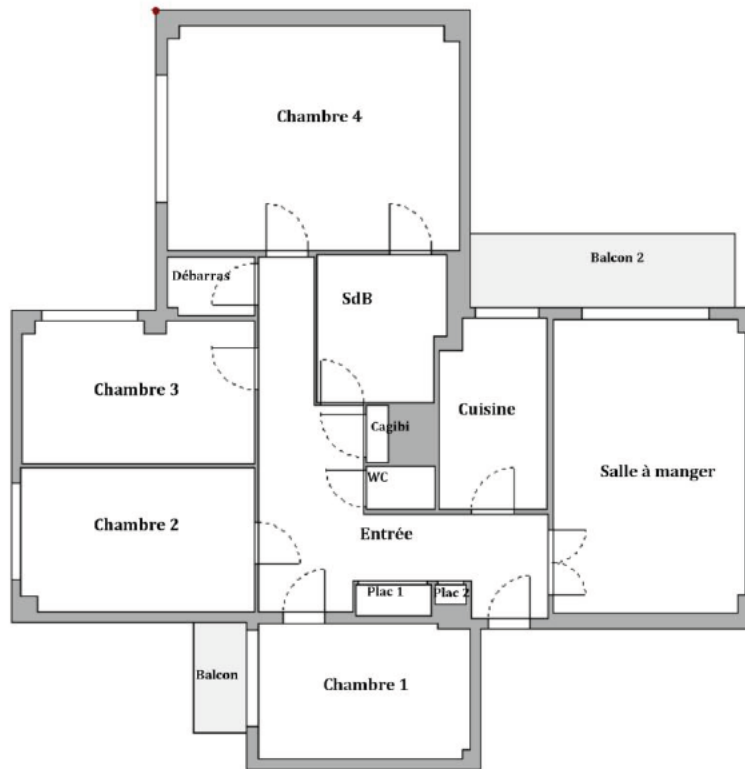
**7.1 - Annexe - Schéma de repérage**

Planche (croquis) de repérage technique effectué par le cabinet : Ariane Environnement, auteur : RIBEIRO Rui  
Dossier n° BARGAS/ÉPINAY-SUR-SEINE/2024/4724 du 04/03/2024  
Adresse du bien : 20, rue Léon Blum (6, cave lot N° 49 et parking lot N° 206) 93800 ÉPINAY-SUR-SEINE

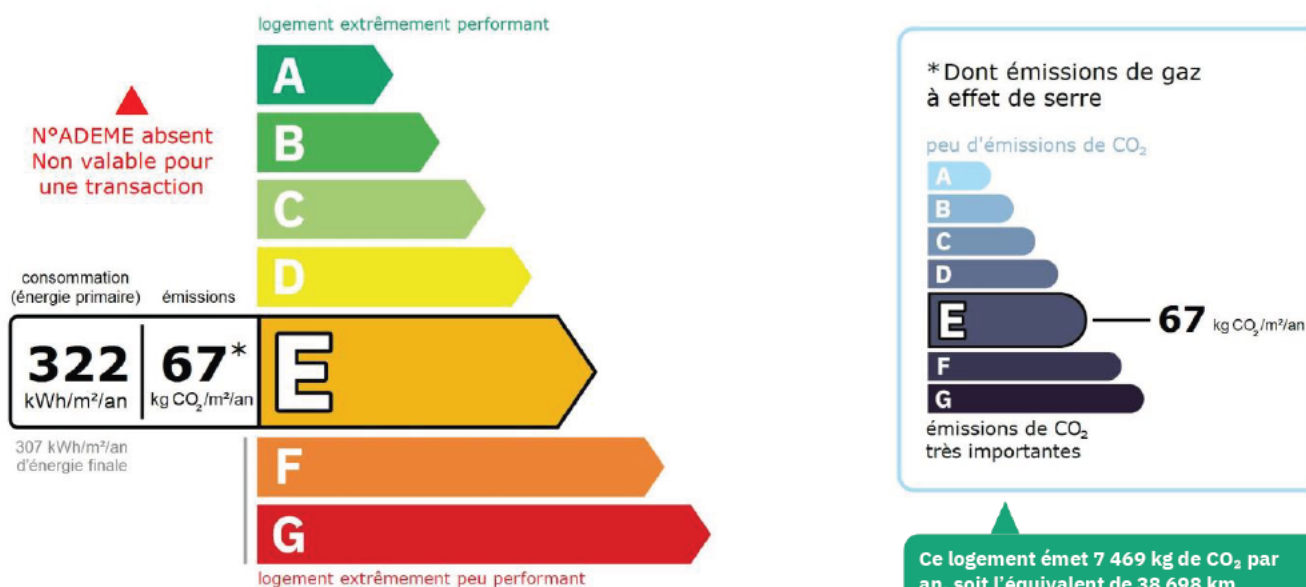
## Performance énergétique et climatique

Le niveau de consommation énergétique dépend de l'isolation du logement et de la performance des équipements. Pour l'améliorer, voir pages 4 à 6

Ce logement émet 7 469 kg de CO<sub>2</sub> par an, soit l'équivalent de 38 698 km parcourus en voiture. Le niveau d'émissions dépend principalement des types d'énergies utilisées (bois, électricité, gaz, fioul, etc.)
