DEKRA INDUSTRIAL SAS

DOSSIER DE CESSATION D'ACTIVITE DIAGNOSTIC DE POLLUTION DES SOLS (VOLET DOCUMENTAIRE) (Mission globale INFOS selon NF X31 -620-2)

Site à l'étude : 47 boulevard Edmond Roussin - 35 300 FOUGERES

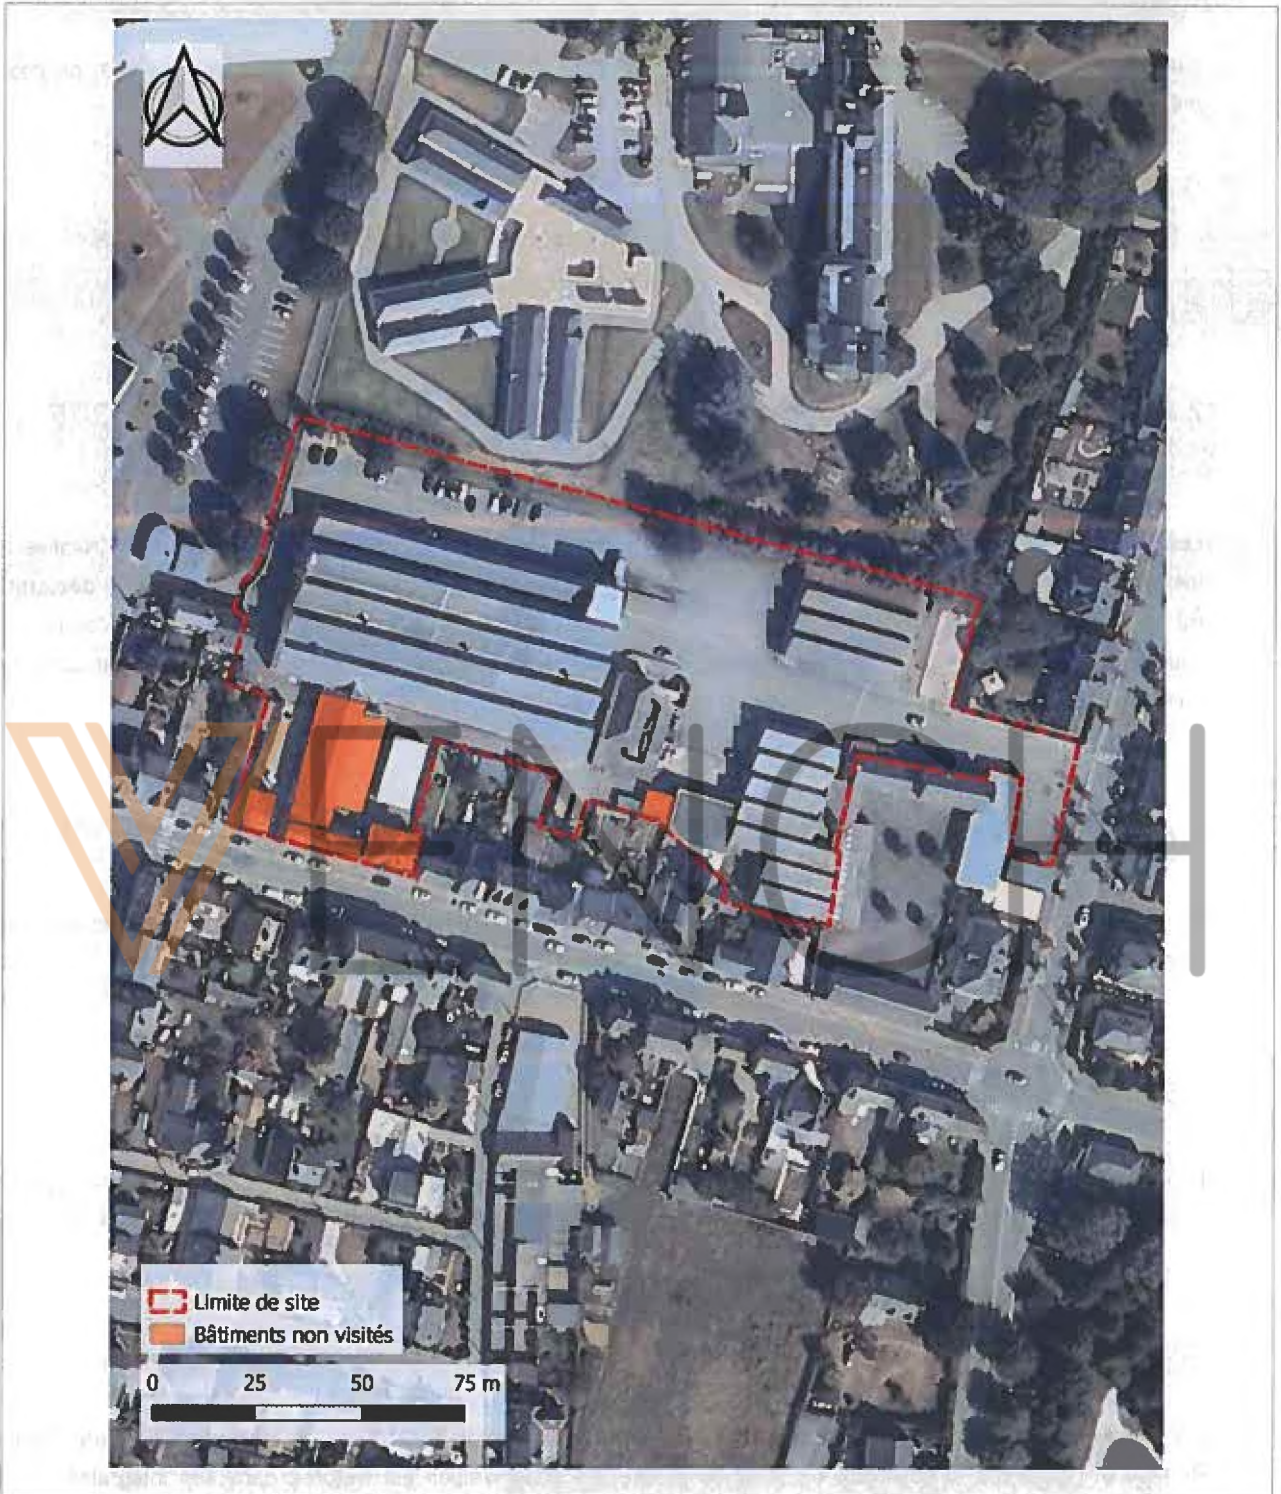
Figure 4 Bâtiments non visités

Les bâtiments suivants n'ont pas pu être visités par absence de clés :

Les maisons anciennes suspectées à usage de bureau localisées de part et d'autre de l'entrée principales avenue Edmond Roussin :

Le petit local avec rideau métallique qui jouxte le bâtiment 6 .

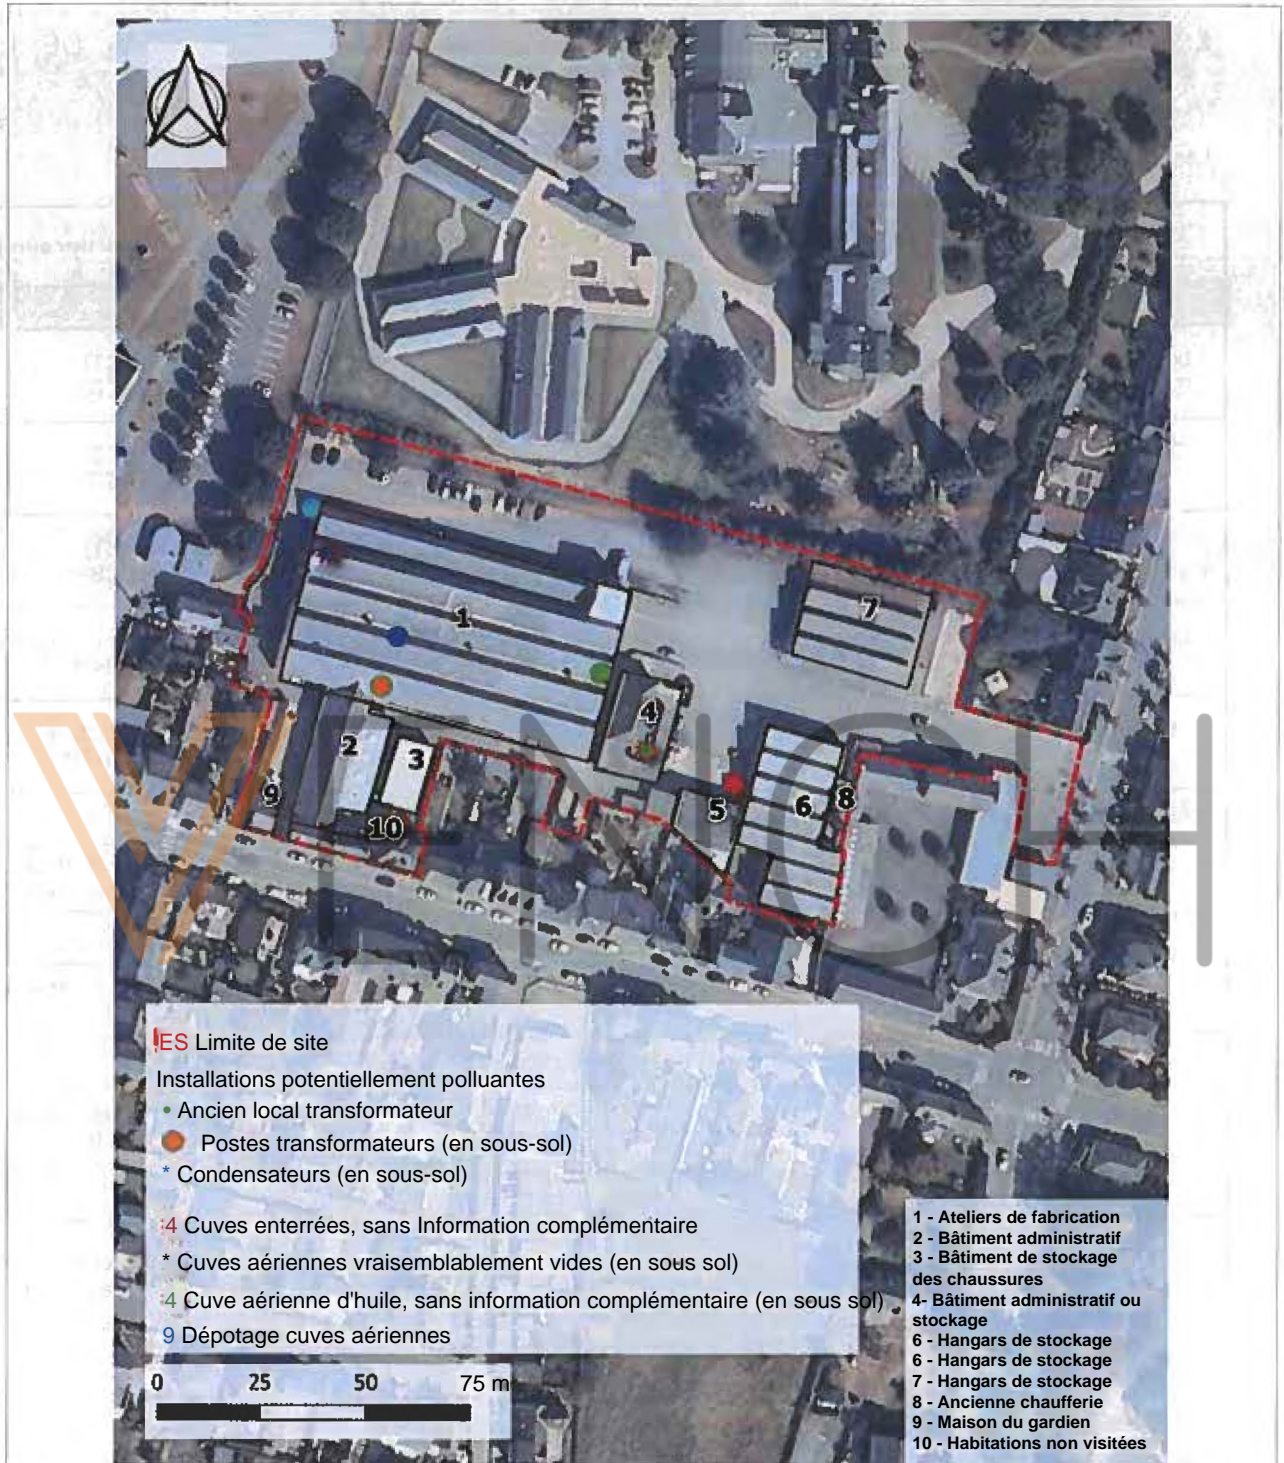
Ces installations sont localisées sur la figure en page suivante.
