Adresse : **30 rue Albert Larme**

Commune : **94290 VILLENEUVE LE ROI**

1er étage - porte droite, Lot numéro 3

CERTIFICAT DE SUPERFICIE DE LA PARTIE PRIVATIVE

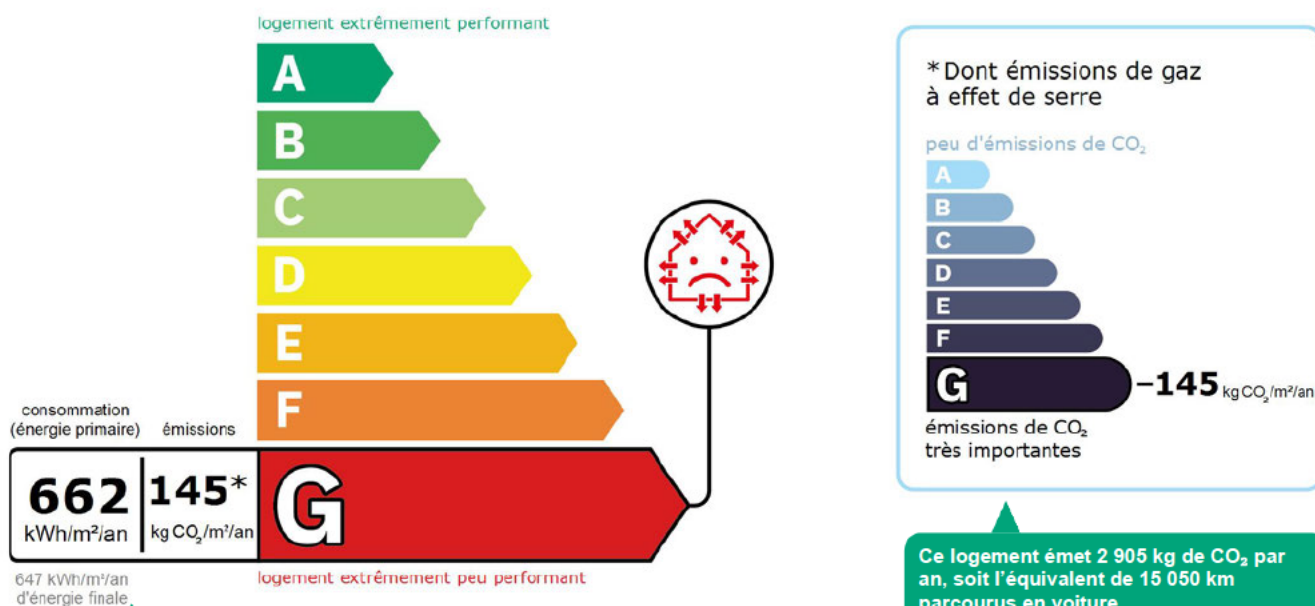
Performance énergétique et climatique

Le niveau de consommation énergétique dépend de l'isolation du logement et de la performance des équipements. Pour l'améliorer, voir pages 4 à 6

Ce logement émet 2 905 kg de CO₂ par an, soit l'équivalent de 15 050 km parcourus en voiture. Le niveau d'émissions dépend principalement des types d'énergies utilisées (bois, électricité, gaz, fioul, etc.)
