Dossier Technique Immobilier

Numéro de dossier : BVL2/PARIS/2023/4615
Date du repérage : 12/12/2023

Adresse :**36, rue Nollet**

Résumé de l'expertise n° BVL2/PARIS/2023/4615

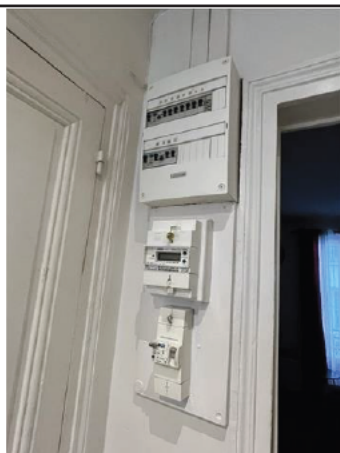
Photo du Compteur électrique
