DOSSIER DES DIAGNOSTICS TECHNIQUES

RAPPORT DE SYNTHÈSE

17bis, boulevard de Polangis 94340 - JOINVILLE-LE-PONT	Appartement situé au Rez-de-chaussée du bâtiment A, à droite du 2ème pavillon - Lot n°3 Débarras sous l'escalier de l'entrée et Cave n°6 (Partie du Lot n°3)
<u>Cadastre</u> : Section K n°235	<u>Demandeur</u> : SARL FRICAUDET LARROUMET SALOMONI 2bis, rue des Deux Communes 94300 VINCENNES
<u>Propriétaire</u> : M. [REDACTED]	<u>Date de Construction</u> : Avant 1949
<u>Usage constaté</u> : Habitation (partie privative d'immeuble collectif d'habitation)

ATTESTATION DE SUPERFICIE PRIVATIVE (*)

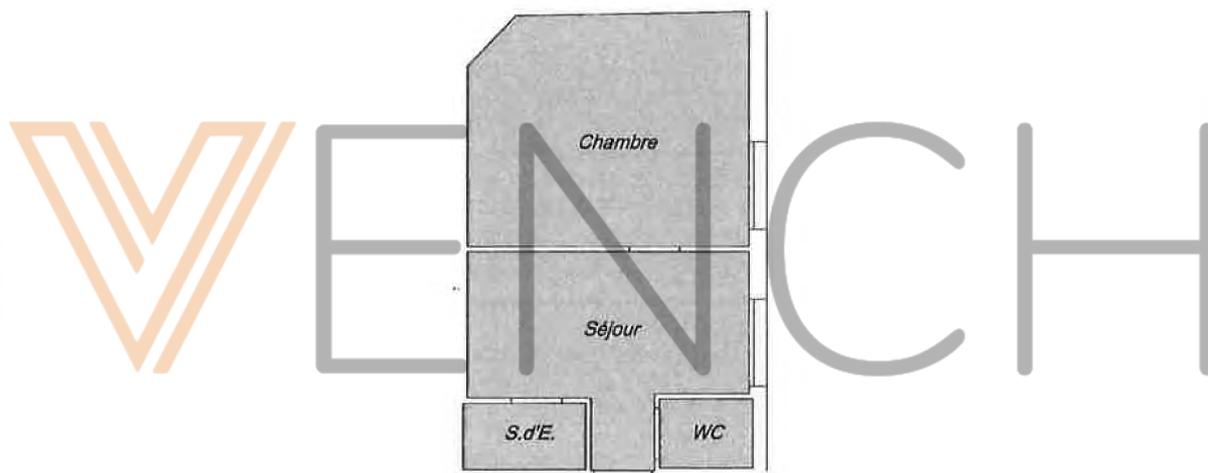
SCHEMA

Lot n°3

Rez-de-chaussée

Superficie Loi Carrez

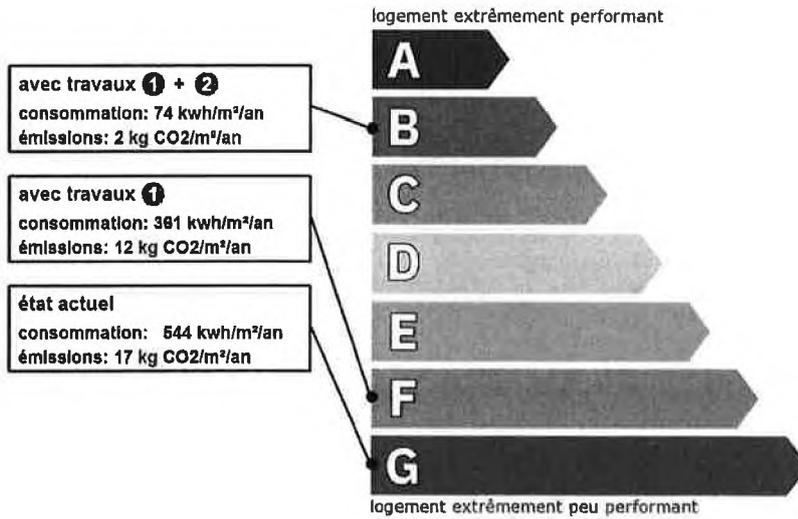
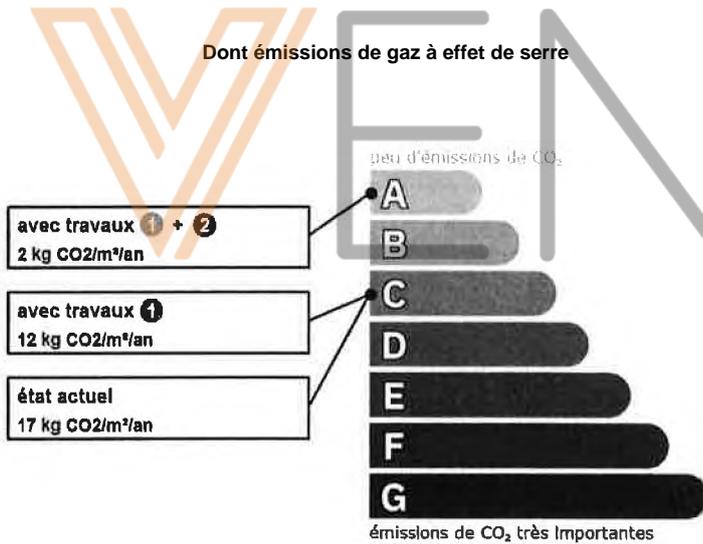
Évolution de la performance après travaux

Lot	Description	Performance recommandée
Mur	Isolation des murs par l'intérieur. Avant d'isoler un mur, vérifier qu'il ne présente aucune trace d'humidité.	$R > 4,5 \text{ m}^2\text{K/}^\circ$
4 Eau chaude sanitaire 0	Remplacer le système actuel par un appareil de type pompe à chaleur.	COP-3
