PROCES-VERBAL DE DESCRIPTION

- le lot N°11 de l'immeuble du 23 rue de Bezons 92000 NANTERRE,
correspondant à une cave en sous-sol portant le N°6 du plan,
- le lot N°53 correspond à un appartement situé au 5^{ème} étage porte gauche de
l'immeuble du 23 rue de Bezons 92000 NANTERRE, lequel est occupé par la
débitrice,

APPARTEMENT - LOT N°53

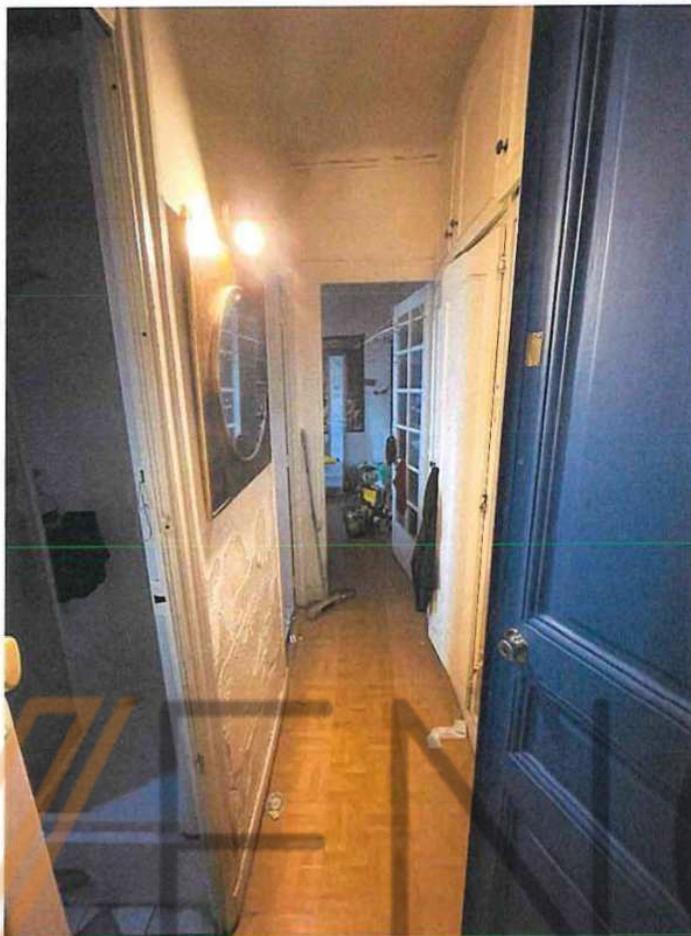
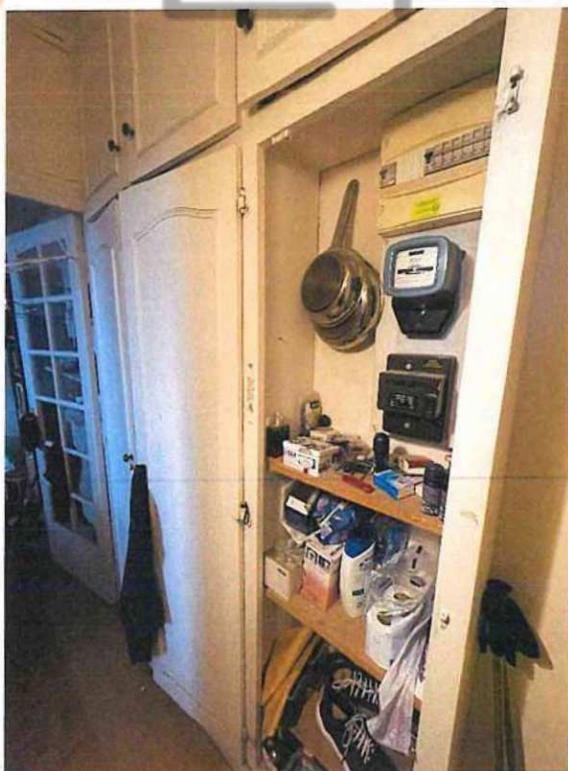
ENTREE :

Plafond : peinture jaunie.

- Un placard bas à trois portes dont l'une est manquante et trois portes hautes. Dans le placard bas présence du tableau électrique avec compteur, disjoncteur et boîtier à fusibles,
- Un placard haut au-dessus de la porte, ouvrant à deux portes.

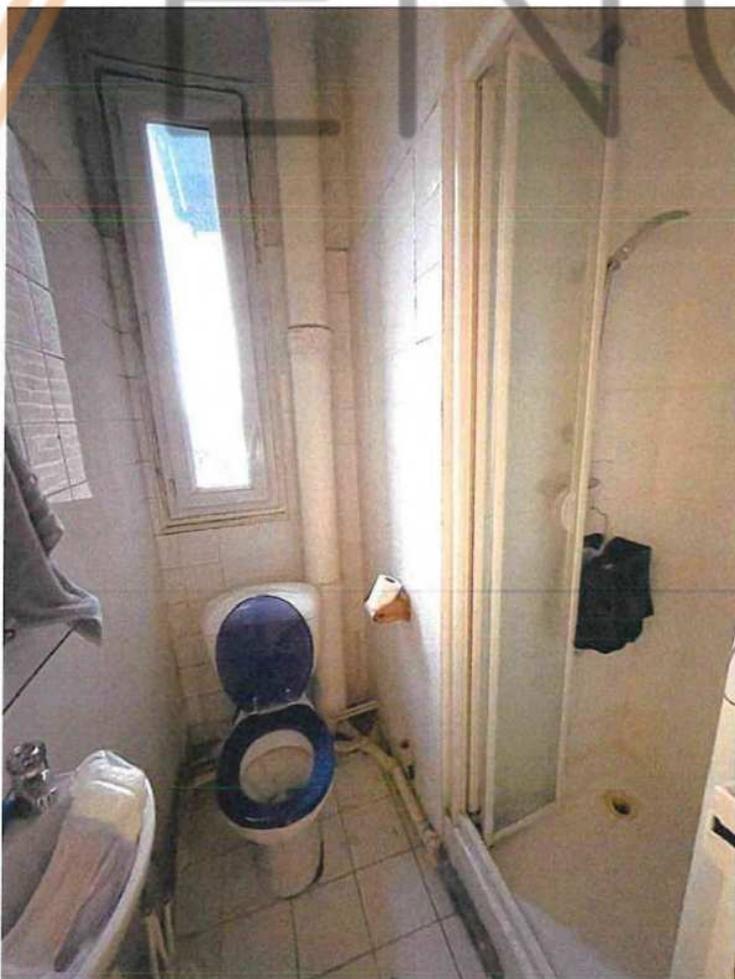
SALLE D'EAU AVEC CABINET DE TOILETTE :

Plafond et retombées de plafond : peinture très fortement écaillée avec traces de moisissures.

- Une cuvette de WC avec abattant et réservoir d'eau,
- Une douche avec porte à trois volets, équipée d'un robinet mitigeur avec flexible et douchette. Les murs de la douche sont recouverts d'une faïence ancienne aux joints noircis,
- Un petit lavabo avec robinet mitigeur, surmonté d'une tablette en verre et d'un néon lumineux.

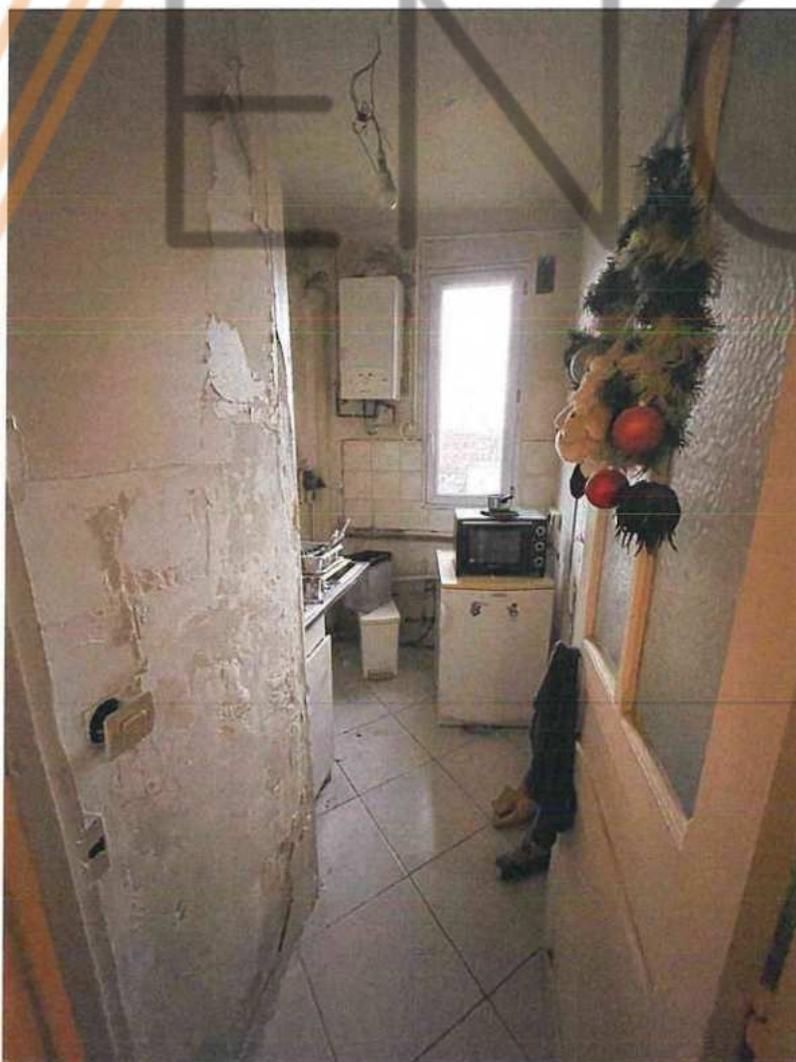
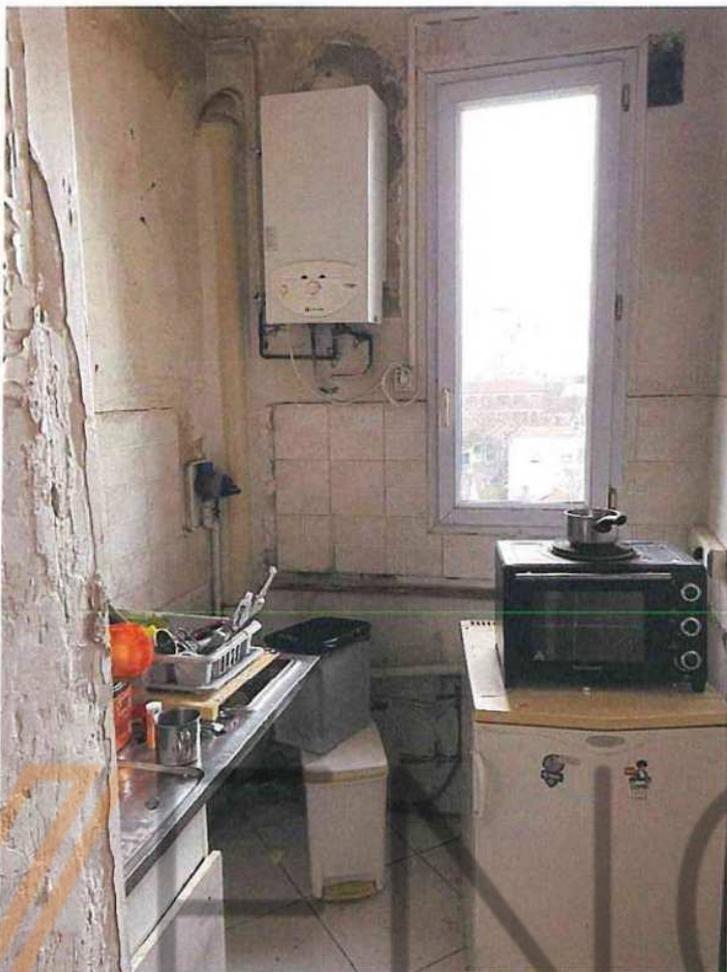
CUISINE :

On y accède par une porte en bois équipée de verres dormants, recouverte d'une peinture de couleur blanche très sale.

- Un chauffe-eau,
- Un bloc évier,

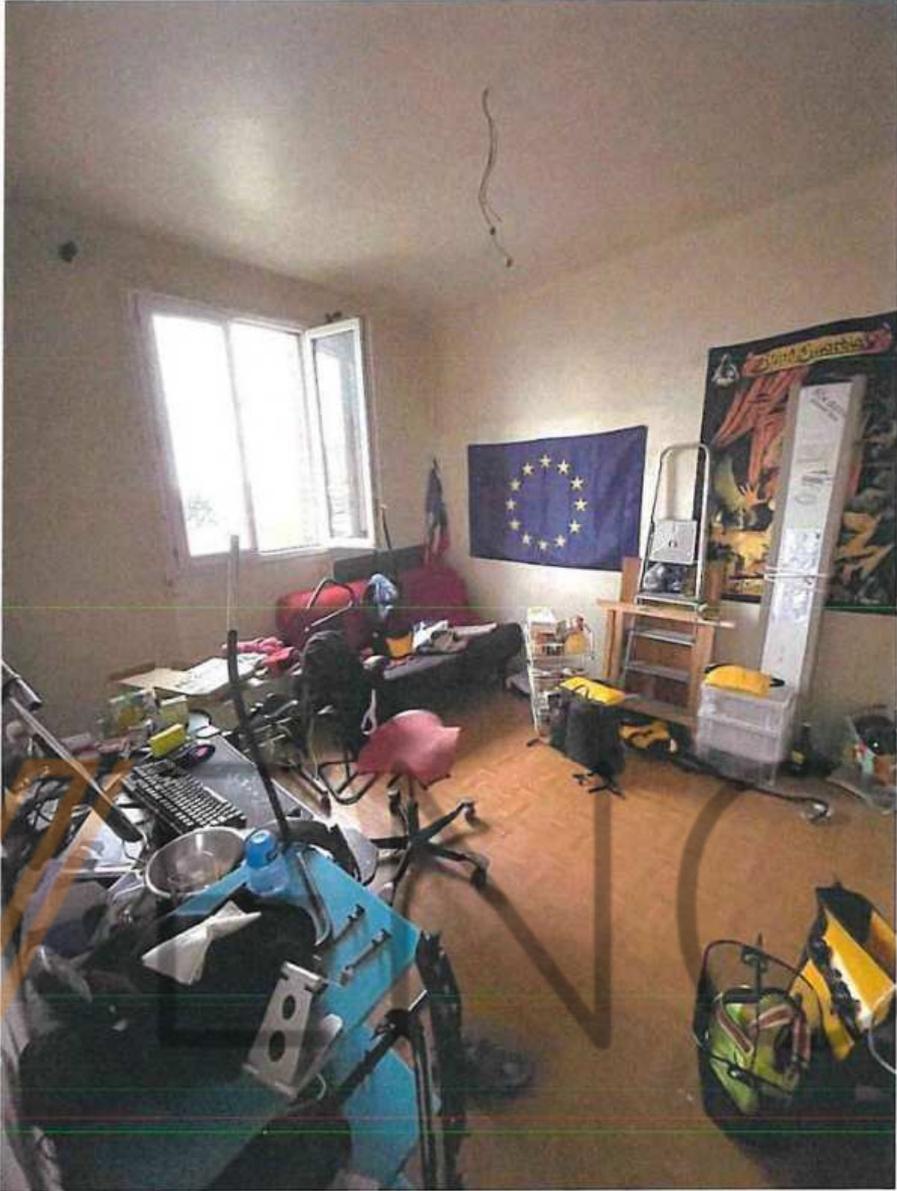
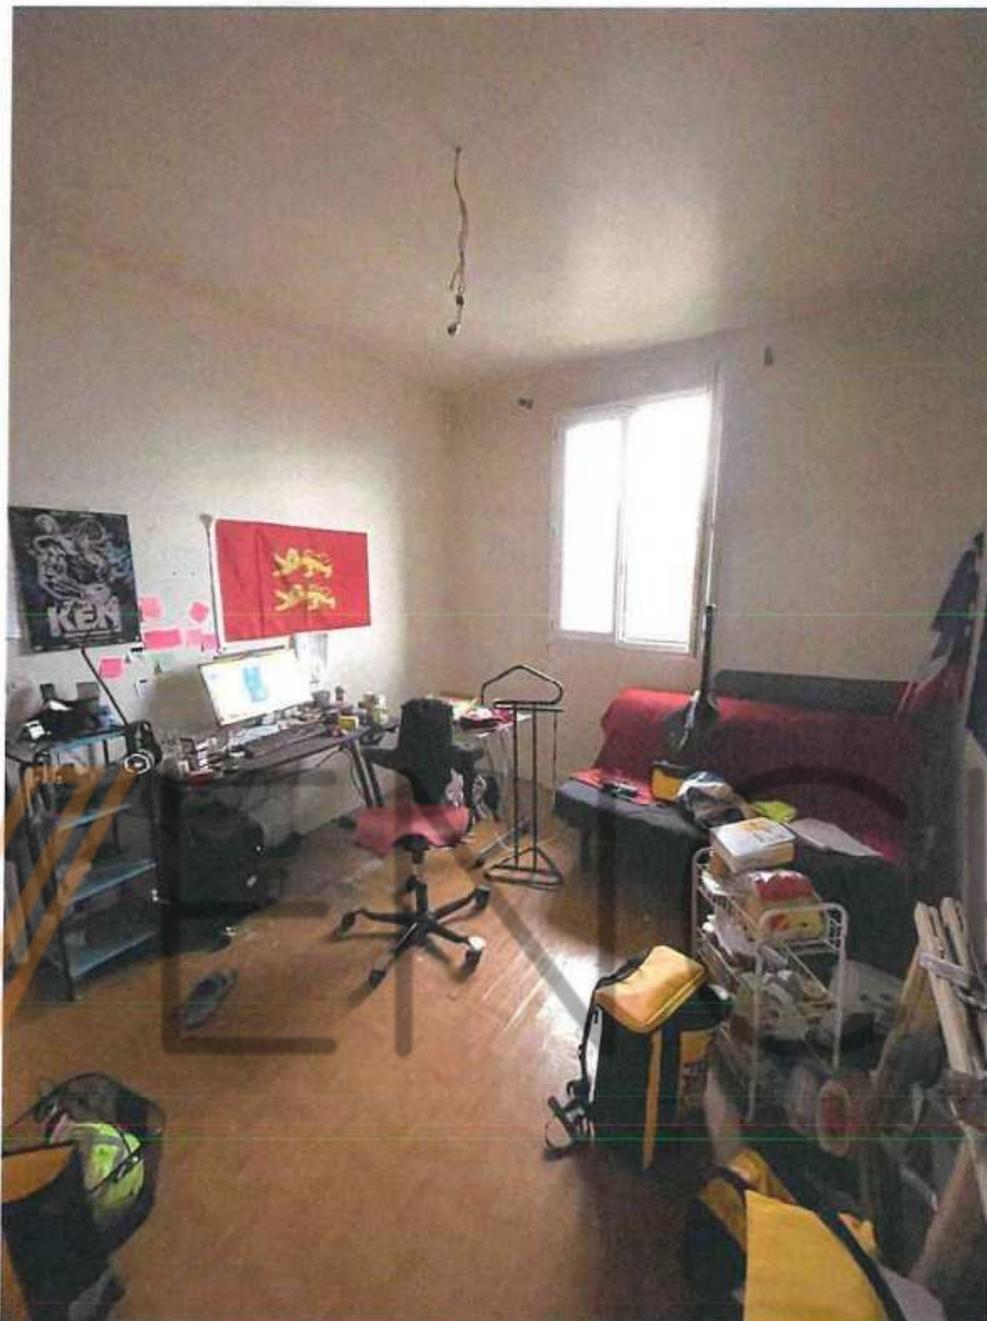
PIECE PRINCIPALE :

Elle se situe au bout du couloir face à la porte d'entrée.

- Un élément de chauffage central.

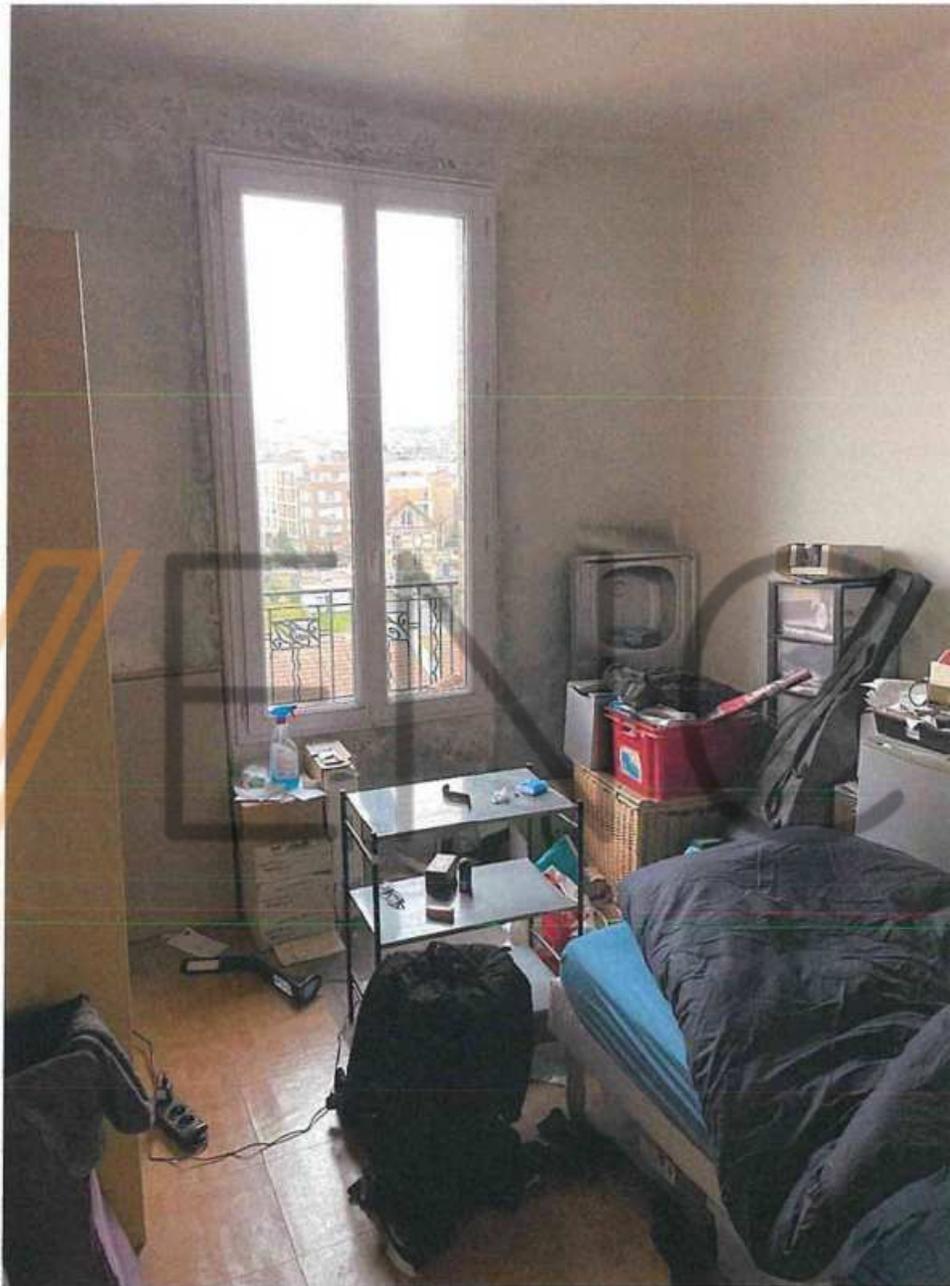
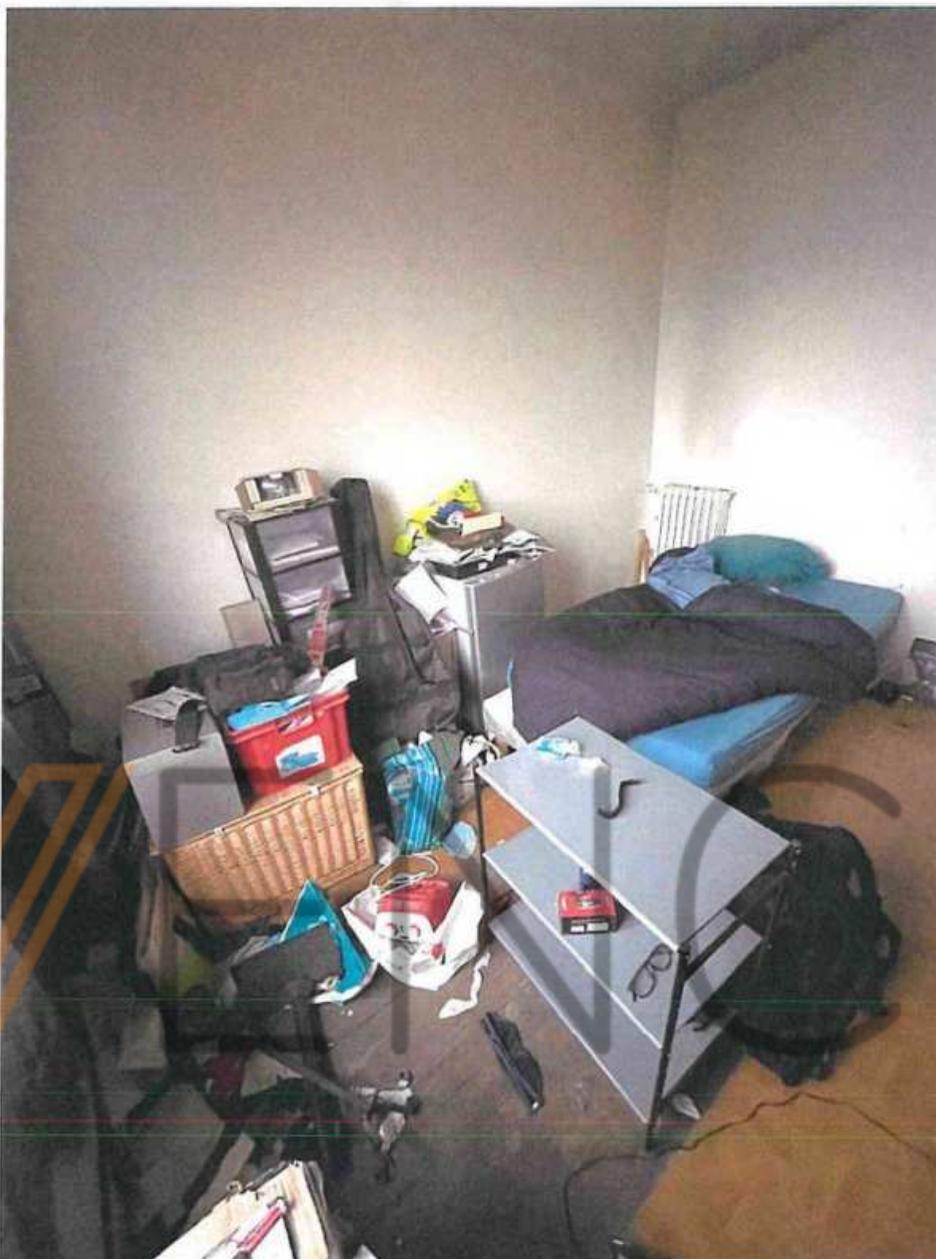
CHAMBRE :

Murs et plafond : peinture de couleur blanche très sale et écaillée avec d'importantes traces de moisissures et d'humidité sur le mur de façade autour de la fenêtre.

- Un élément de chauffage central.

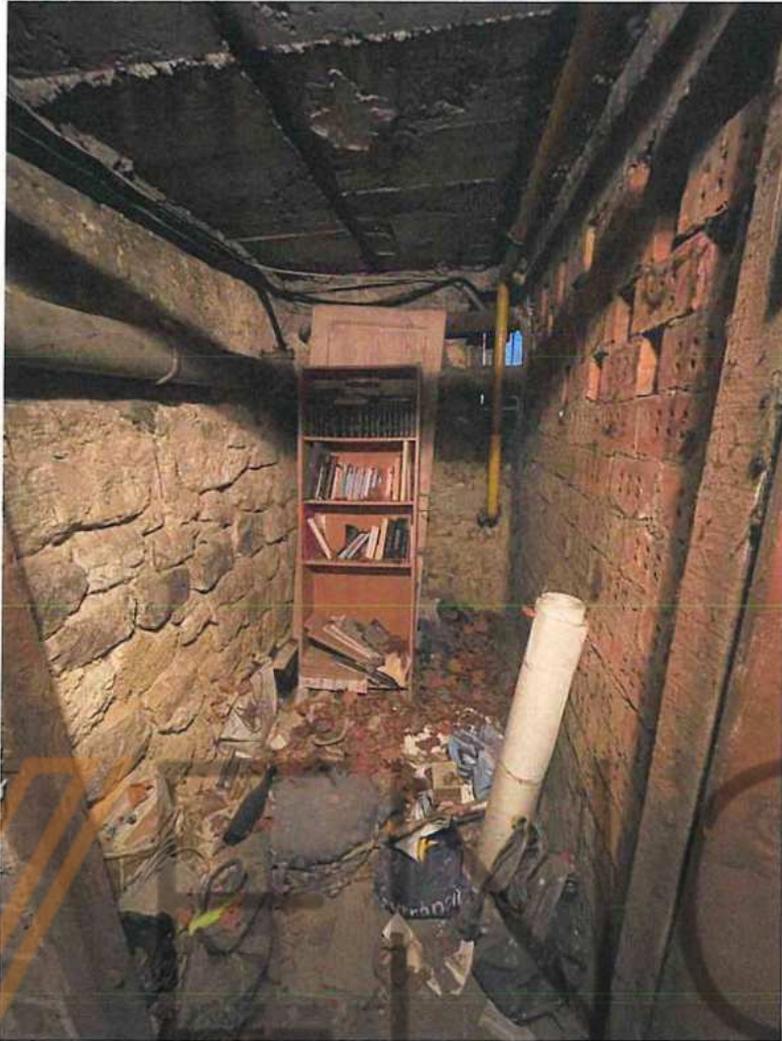
CAVE - LOT N°11

Elle est située fond gauche depuis l'escalier et porte le N°6.

Le sol est en terre battue et les murs en pierres et briques apparentes.

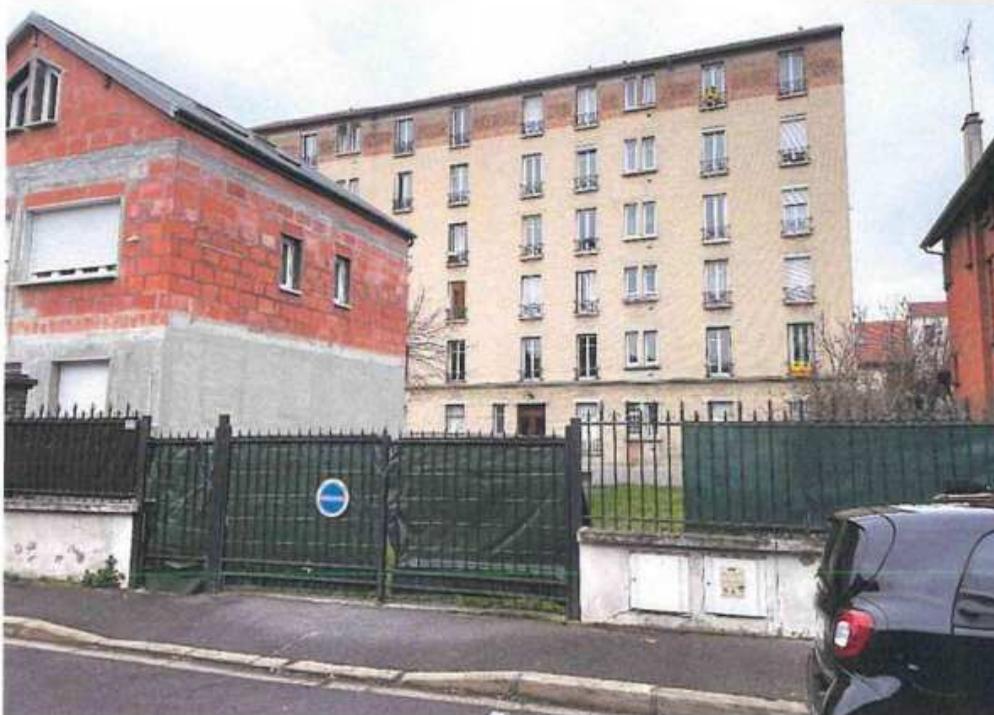
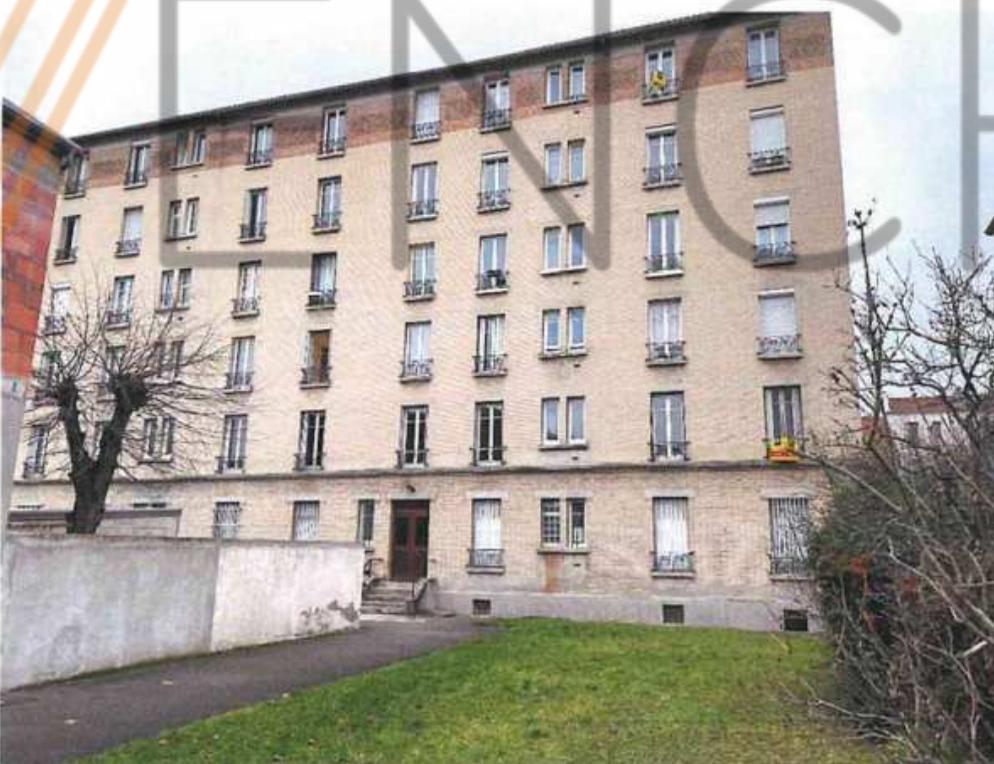
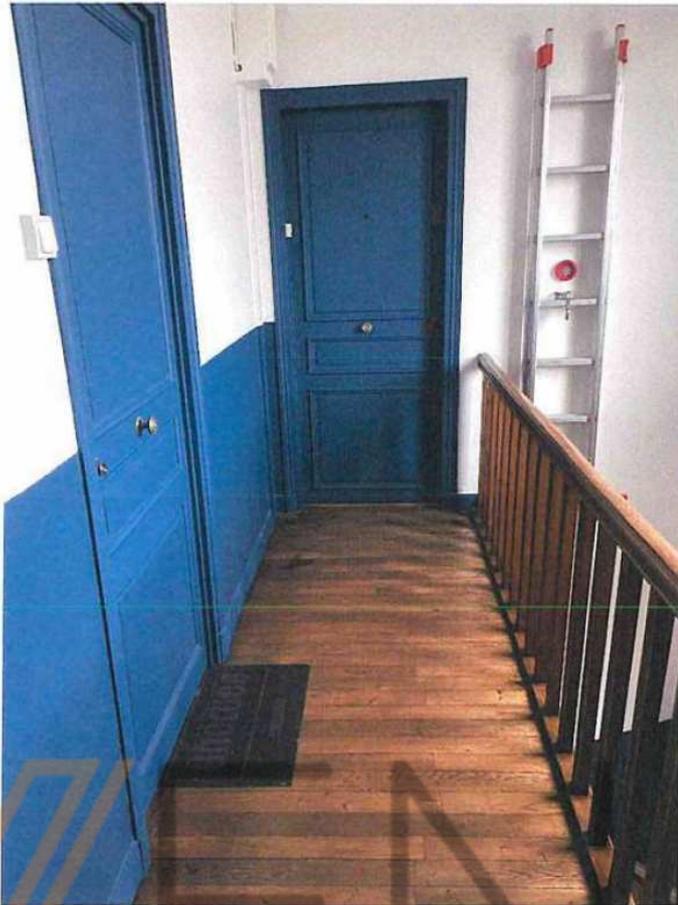
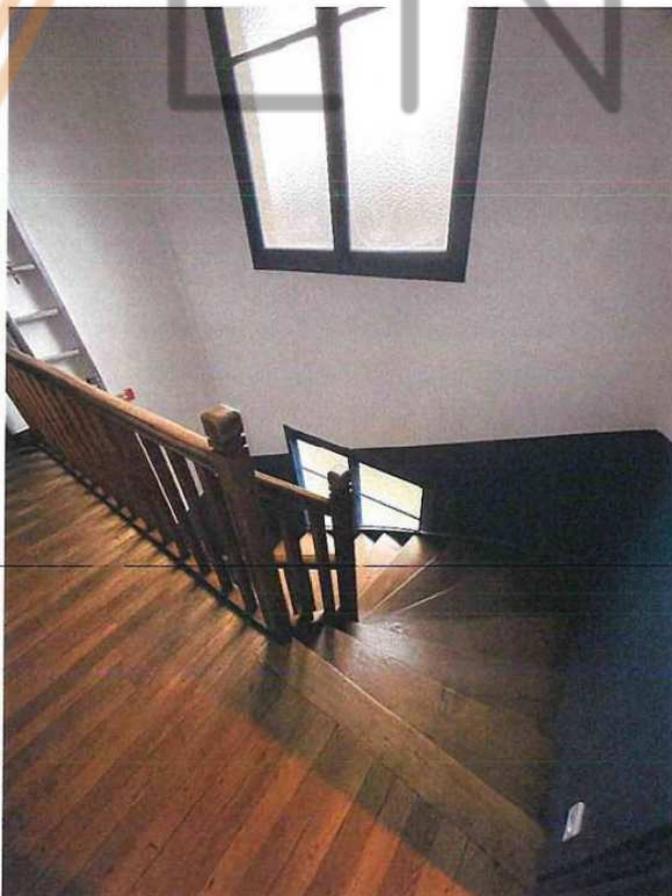
BATIMENT ET PARTIES COMMUNES

Le bâtiment dont la façade est en briques de couleur claire est élevé sur cinq étages.

Les murs sont recouverts d'une toile de verre en bon état et peinte de couleur bleue et blanche.

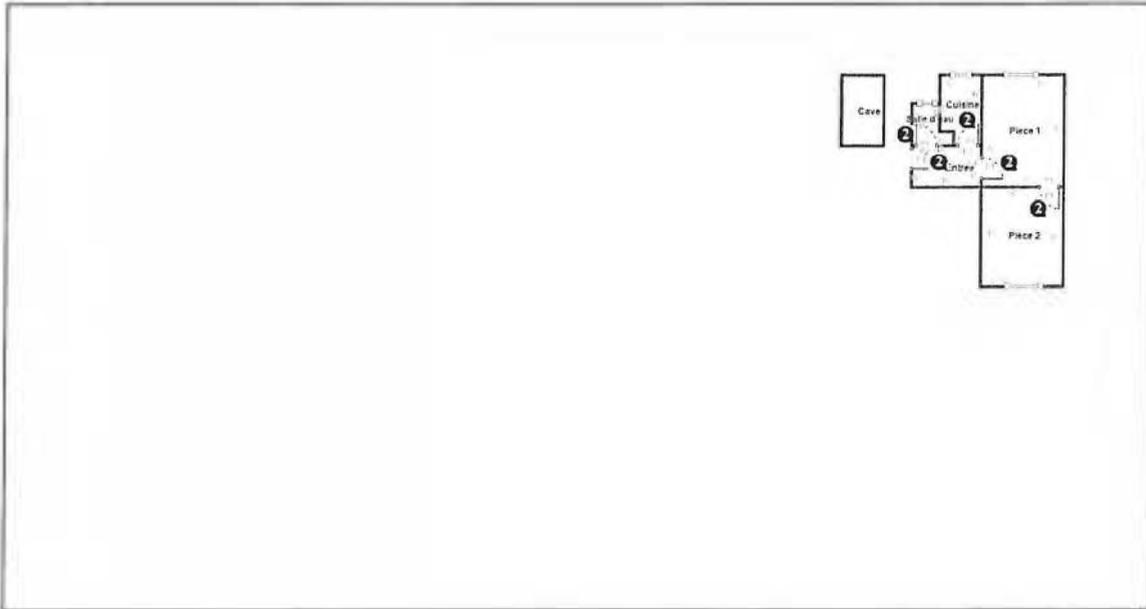
Localisation des mesures sur croquis de repérage

N	Zone	Unité de diagnostic	Substrat	Revêtement apparent	Localisation mesure	Mesure (mg/cm ²)	Type de dégradation	Classement UD	Observation
2	A	Mur	Plâtre	Peinture	partie basse (< 1m)	0		0	
3					partie haute (> 1m)	0			
4	B	Mur	Plâtre	Peinture	partie basse (< 1m)	0		0	
5					partie haute (3 1m)	0			
6	C	Mur	Plâtre	Peinture	partie basse (s 1m)	0		0	
7					partie haute (> 1m)	0			
8	D	Mur	Plâtre	Peinture	partie basse (<1m)	0		0	
9					partie haute (> 1m)	0			
10		Plafond	Plâtre	Peinture	mesure 1	0		0	
11					mesure 2	0			
12		Plinthes	Bois	Peinture	mesure 1	0		0	
13					mesure 2	0			
14		Porte	Bois	Peinture	partie mobile	4.84	Etat d'usage (Usure par friction)	2

N°	Zone	Unité de diagnostic	Substrat	Revêtement apparent	Localisation mesure	Mesure (mg/cm ²)	Type de dégradation	Classement UD	Observation	
51	A	Mur	Plâtre	Peinture	partie basse (< 1m)	0		0		
52					partie haute (> 1m)	0				
53	B	Mur	Plâtre	Peinture	partie basse (< 1m)	0		0		
54					partie haute (> 1m)	0				
55	C	Mur	Plâtre	Peinture	partie basse (< 1m)	0		0		
56					partie haute (> 1m)	0				
57	D	Mur	Plâtre	Peinture	partie basse (< 1m)	0		0		
58					partie haute (> 1m)	0				
59		Plafond	Plâtre	Peinture	mesure 1	0		0		
60					mesure 2	0				
61		Plinthes	Bois	Peinture	mesure 1	0		0		
62					mesure 2	0				
	C	Fenêtre intérieure	PVC Composant >1949		Non mesurée	.			NM	Absence de revêtement
	C	Fenêtre extérieure	PVC Composant >1949		Non mesurée	.			NM	Absence de revêtement
63		Porte	Bois	Peinture	partie mobile	6,18	Etat d'usage (Usure par friction)		2	
64	C	garde corps	Métal	Peinture	mesure 1	5,24	Dégradé (Ecaillage)		3

N	Zone	Unité de diagnostic	Substrat	Revêtement apparent	Localisation mesure	Mesure (mg/cm ²)	Type de dégradation	Classement UD	Observation
76		meubles	bois	Peinture	mesure 1	3,44	Dégradé (Ecaillage)		3

Du fait de la présence de revêtements contenant du plomb au-delà des seuils en vigueur et de la nature des dégradations constatées (dégradé) sur certaines unités de diagnostic et en application de l'article L. 1334-9 du code de la santé publique, le propriétaire du bien, objet de ce constat, doit effectuer les travaux appropriés pour supprimer l'exposition au plomb, tout en garantissant la sécurité des occupants. Il doit également transmettre une copie complète du constat, annexes comprises, aux occupants de l'immeuble ou de la partie d'immeuble concernée et à toute personne amenée à effectuer des travaux dans cet immeuble ou la partie d'immeuble concernée.
