Dossier Technique Immobilier

Numéro de dossier : [REDACTED]/VILLE-D'AVRAY/2023/4560
Date du repérage : 10/11/2023

Adresse : **52 rue de Versailles**

Constat amiante avant-vente

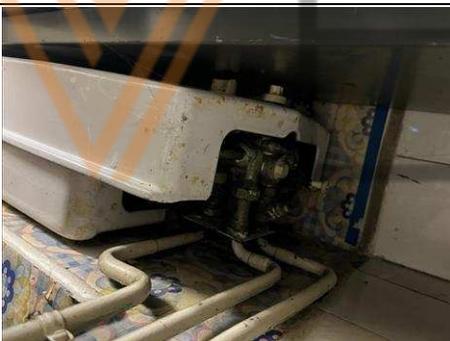
Points de contrôle ⁽³⁾ (selon la norme)	Anomalies observées (A1 ⁽⁴⁾ , A2 ⁽⁵⁾ , DGI ⁽⁶⁾ , 32c ⁽⁷⁾)	Libellé des anomalies et recommandations
C.13 - 18a CENR - Appareil dans un local non adapté	A2	Chauffe-eau non raccordé 8,72 kW installé dans un local de volume inférieur à 15 m3 ou ne présentant pas d'ouvrant sur l'extérieur d'une surface au moins égale à 0,40 m2. (Chauffe eau Inconnu) Risque(s) constaté(s) : Risque d'intoxication au monoxyde de carbone (CO) causée par une mauvaise combustion ou explosion si fuite de gaz.
C.17 - 22 CENR - Présence d'une triple sécurité	DGI	Absence de mention sur l'appareil ou sur la notice du constructeur attestant que l'appareil est équipé d'une triple sécurité. (Chauffe eau Inconnu) Risque(s) constaté(s) : Risque d'intoxication au monoxyde de carbone (CO) causée par une mauvaise combustion.
C.19 - 24a1 CENR - Ventilation du local - Amenée d'air	DGI	Le local est équipé ou prévu pour un CENR. Il n'est pas pourvu d'une amenée d'air. (Chauffe eau Inconnu) Risque(s) constaté(s) : Risque d'intoxication au monoxyde de carbone (CO) causée par une mauvaise combustion.

Photo n° PhGaz001
Localisation : Entrée
Chauffe eau Inconnu (Type : Non raccordé)

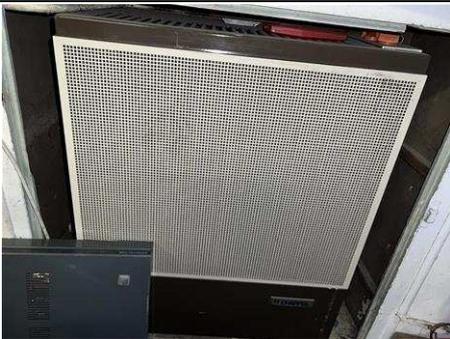
Photo n° PhGaz002
Localisation : Chambre 1
Radiateur Chappée (Type : Raccordé)

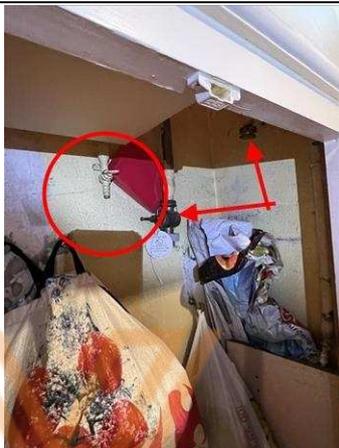
Photo n° PhGaz003
Localisation : Entrée
Robinet en attente (Type :)
