NOTE DE SYNTHÈSE

N° de dossier : CT8811DB

M. ██████████ ██████████ ██████████
Adresse : 59-61 rue Barthelemy Danjou - 92100 - BOULOGNE BILLAN COURT
Nature du bien : Appartement
Date de construction : Avant 1949
Bâtiment : Cour - Escalier : C - 1er Etage - Porte : 1ère porte Gauche
Lot(s) : N° 62
Références cadastrales : Section : BM - Numéro : 67

CERTIFICAT DE SUPERFICIE

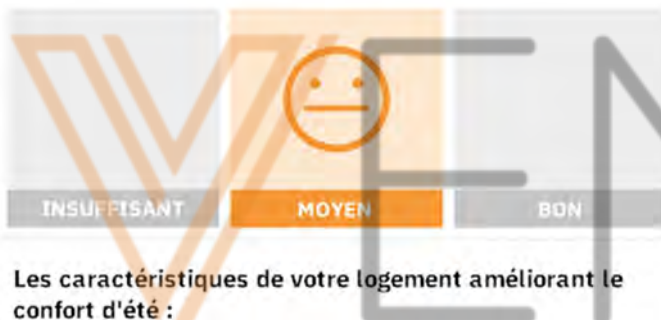
Confort d'été (hors climatisation)*

fenêtres équipées de volets extérieurs ou brise-soleil

*Le niveau de confort d'été présenté ici s'appuie uniquement sur les caractéristiques de votre logement (la localisation n'est pas prise en compte)
