Synthèse Dossier de Diagnostic Technique

Réf. : DIA-CTD04-2211-024

Propriétaire : Monsieur,
Adresse du bien : 40 Avenue Liègeard, 93270 SEVRAN
Nature du bien : Appartement T3
Localisation du bien : Etage RDC
Numéro de lot : Lot principal (4), Cave (4)
Date du permis de construire : 1950
Date limite de validité : 17/05/2023
Référence client :

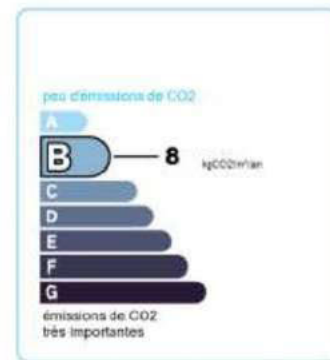
Performance énergétique

Le niveau de consommation énergétique dépend de l'isolation du logement et de la performance des équipements. Pour l'améliorer, voir pages 5 à 6.

Ce logement émet 429 kg de CO₂ par an, soit l'équivalent de 2223 km parcourus en voiture. Le niveau d'émissions dépend principalement des types d'énergies utilisées (bois, électricité, gaz, fioul, etc.)

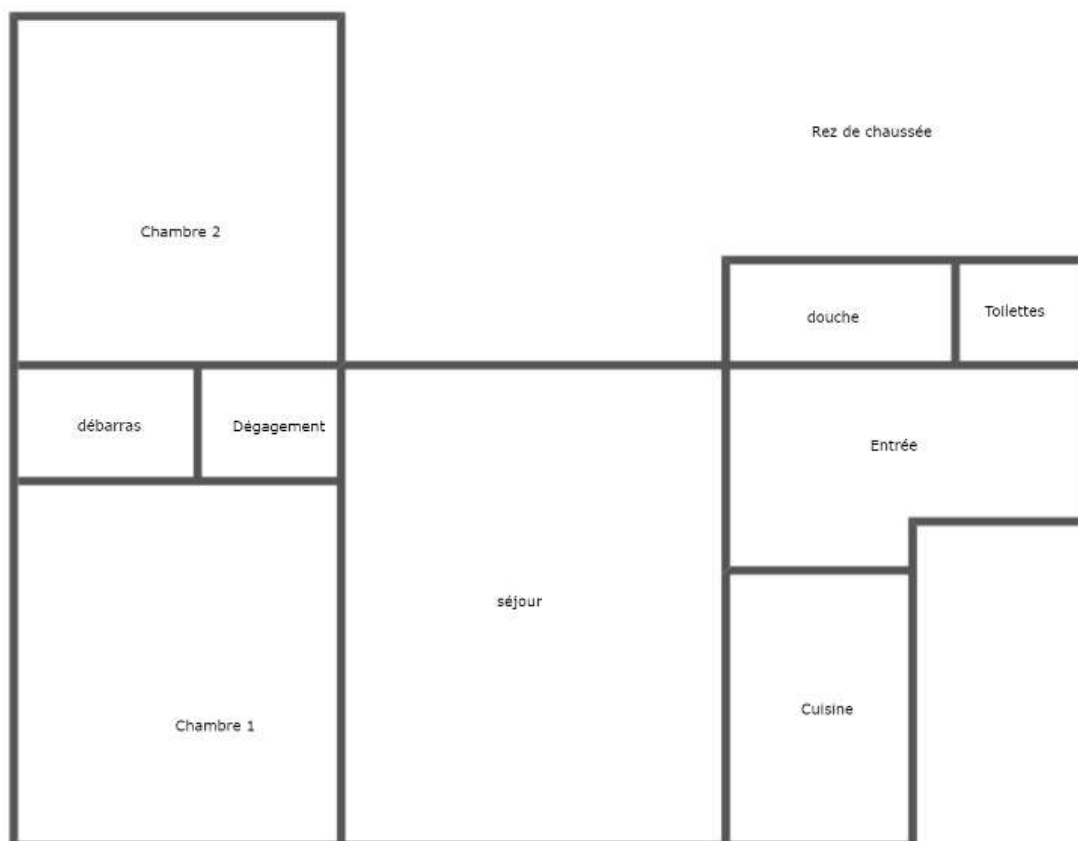
17. Croquis permettant de localiser les prélèvements et les matériaux ou produits contenant de l'amiante

Réf : DIA-CTD04-2211-024	Titre		Planche de repérage technique
40 Avenue Liègeard, 93270 SEVRAN	Indice A	Auteur : Monsieur PHILIPPE THIBAUT	Bat. A du plan de masse

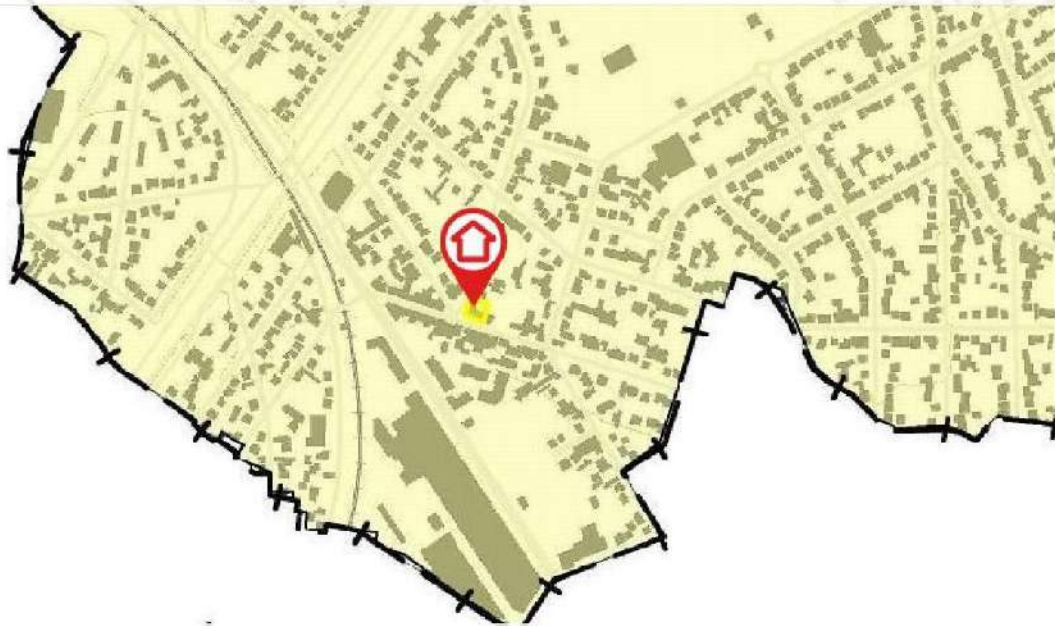
* L'immeuble est situé dans le périmètre d'une zone à risques

La carte ci-dessus est un extrait de la carte officielle fournie par les services de l'Etat.

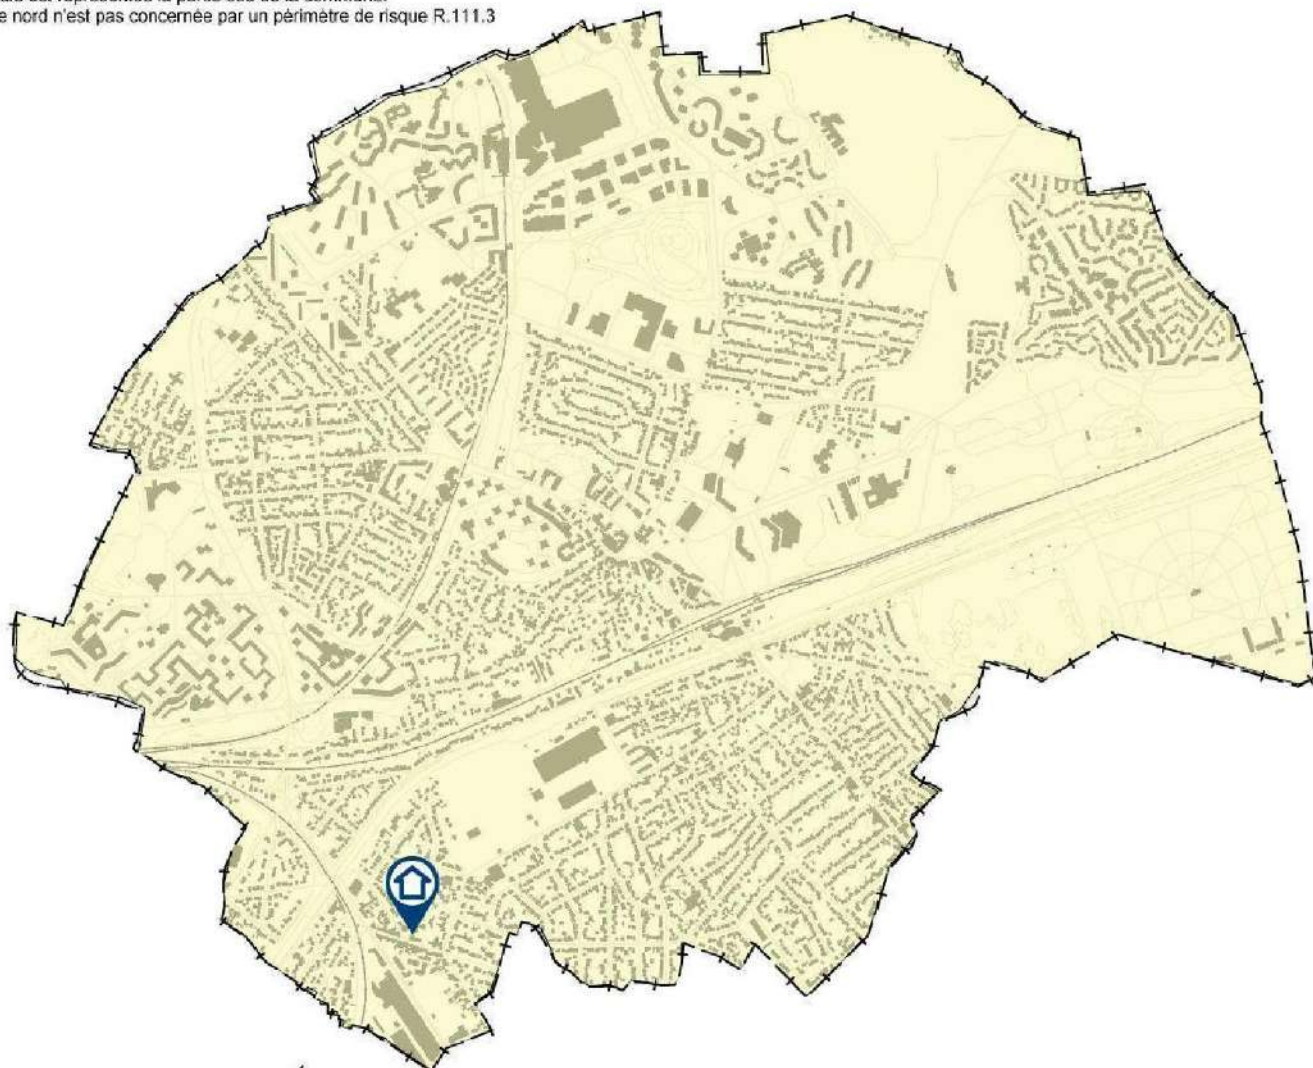
N.B. Seule est représentée la partie sud de la commune.
La partie nord n'est pas concernée par un périmètre de risque R.111.3

**Prefecture de Seine-Saint-Denis**

**Périmètre de risque lié à la dissolution du gypse anhydride
(en application de l'article R. 111-3 du code de l'urbanisme)**
