## Dossier Technique Immobilier

Numéro de dossier : BVL2-LOT27/PARIS/2023/4608  
Date du repérage : 07/12/2023

Désignation du ou des bâtiments	Désignation du propriétaire									
<p><i>Localisation du ou des bâtiments :</i> Département : ...<b>Paris</b> Adresse : ..... <b>13, rue du Dr Paul Brousse</b> Commune : ..... <b>75017 PARIS</b> <b>Section cadastrale DD, Parcelle(s) n° 104</b> Désignation et situation du ou des lot(s) de copropriété : <b>Esc. A; Etage 6, Lot numéro 27</b> Périmètre de repérage : <b>Ensemble des parties privatives</b></p>	<p><i>Désignation du client :</i> Nom et prénom : ... Adresse : ..... <b>13, rue du Dr Paul Brousse</b> <b>75017 PARIS</b></p>									
<p><b>Objet de la mission :</b></p>

## Résumé de l'expertise n° BVL2- LOT27/PARIS/2023/4608

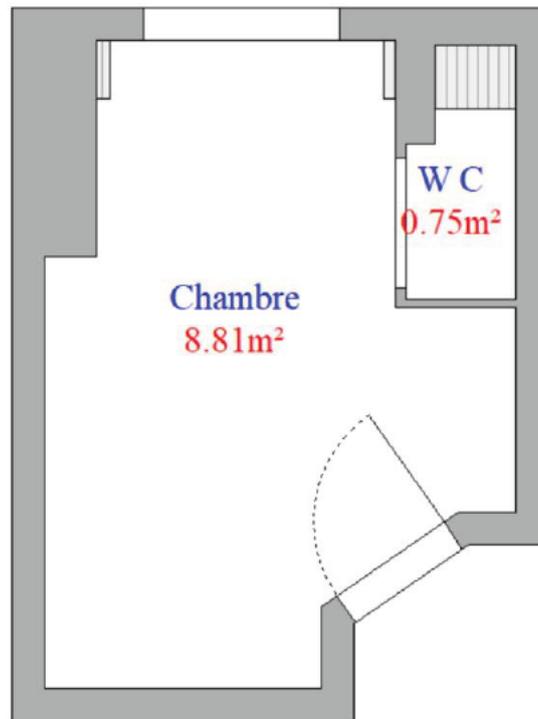
**7.1 - Annexe - Schéma de repérage**

Planche (croquis) de repérage technique effectué par le cabinet : Ariane Environnement, auteur : RIBEIRO Rui  
Dossier n° BVL2-LOT27/PARIS/2023/4608 du 07/12/2023  
Adresse du bien : 13, rue du Dr Paul Brousse (27) 75017 PARIS

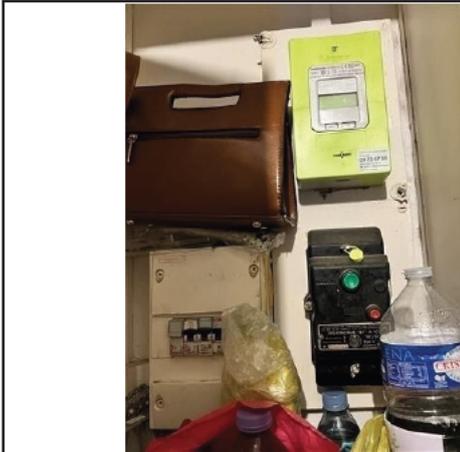
Photo du Compteur électrique
