## PROCES VERBAL DE DESCRIPTION

**Syndicat des Copropriétaires de l'ensemble immobilier Central 1 situé 410/440, place Louise Michel à NOISY-LE-GRAND,**

- Que dans le cadre des actes préparatoires à la vente des biens et droits immobiliers saisis appartenant à la [REDACTED] représentée par Maître Philippe BLERIOT en qualité d'administrateur judiciaire, il me requiert à l'effet de procéder à la description du local à usage de bureaux situé au quatrième étage du bâtiment 440, place Louise Michel à NOISY-LE-GRAND en Seine-Saint-Denis, et correspondant au lot de copropriété n° 128.

# Résumé de l'expertise n° BLERIoT/NOISY-LE-GRAND/2024/4666

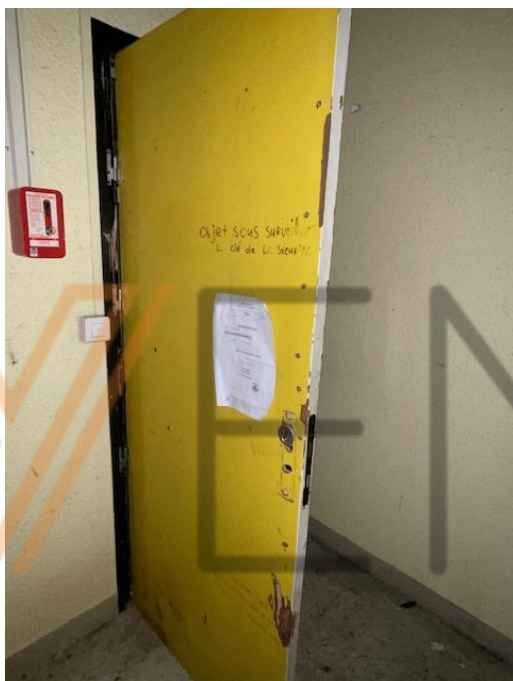
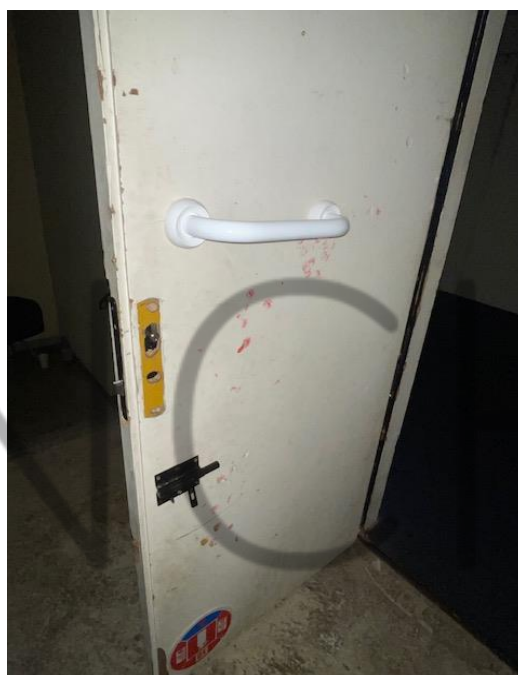
*Au quatrième étage, une porte fermée à clé barre l'accès.*

*Je demande au serrurier m'accompagnant de procéder à son ouverture forcée.*

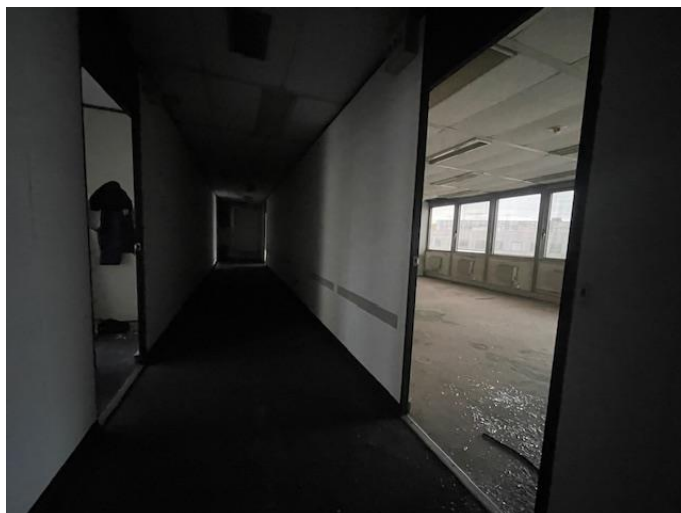
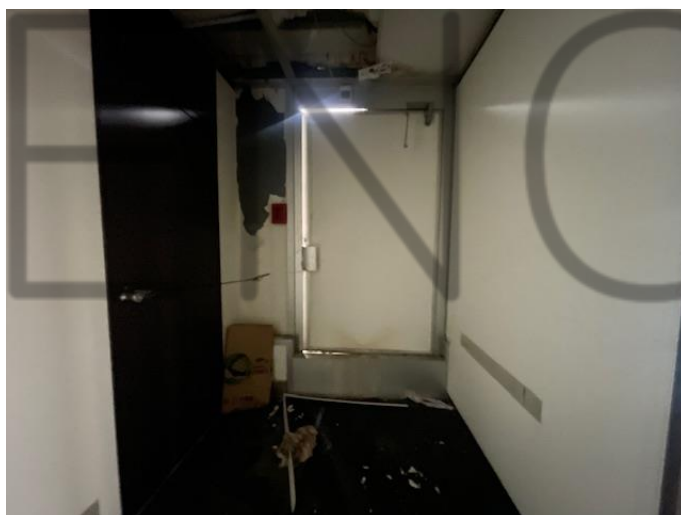
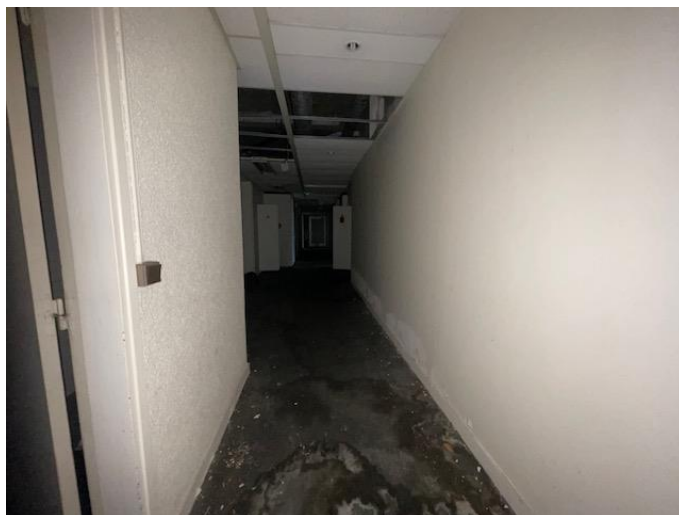
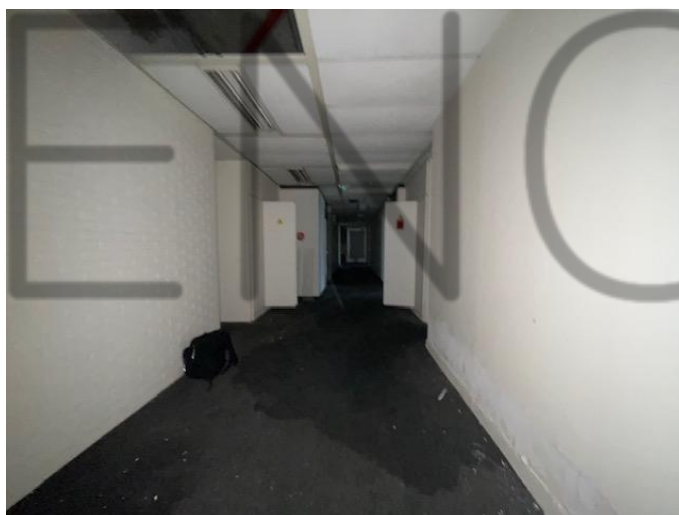
#### **COULOIR DE DISTRIBUTION DES 4 BUREAUX**

Le sol est recouvert de moquette en mauvais état.

Les cloisons murales sont en mauvais état.

Le faux plafond est en mauvais état.

Une porte située au fond du couloir permet un accès au toit terrasse.

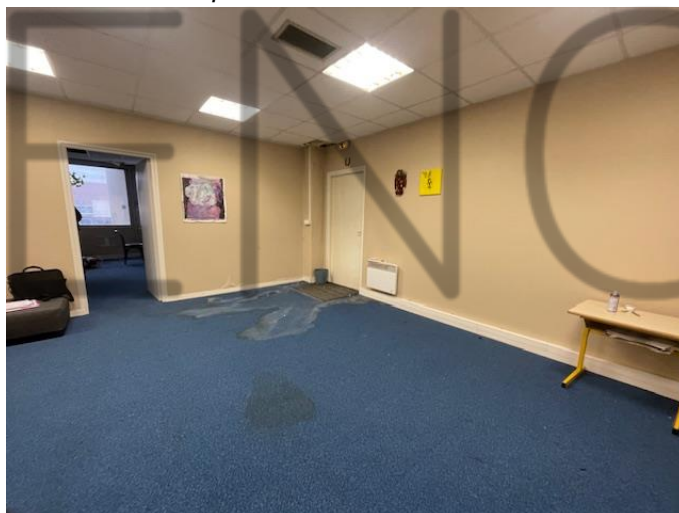
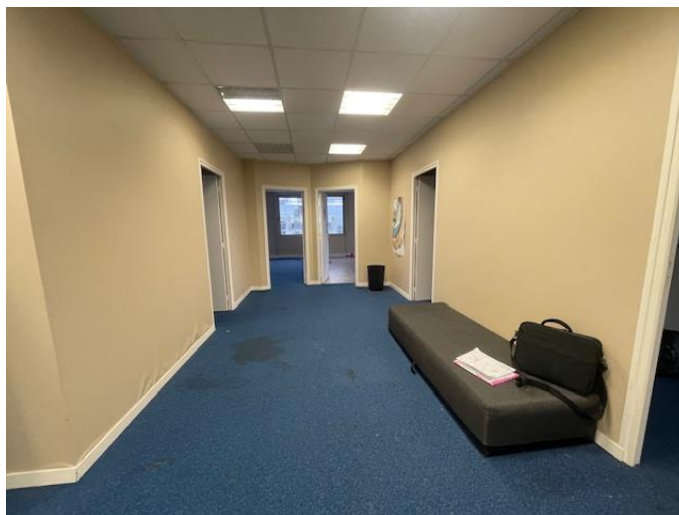
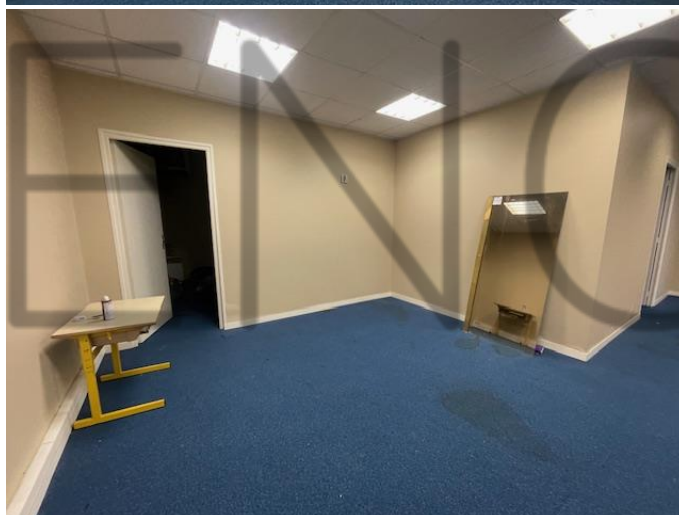
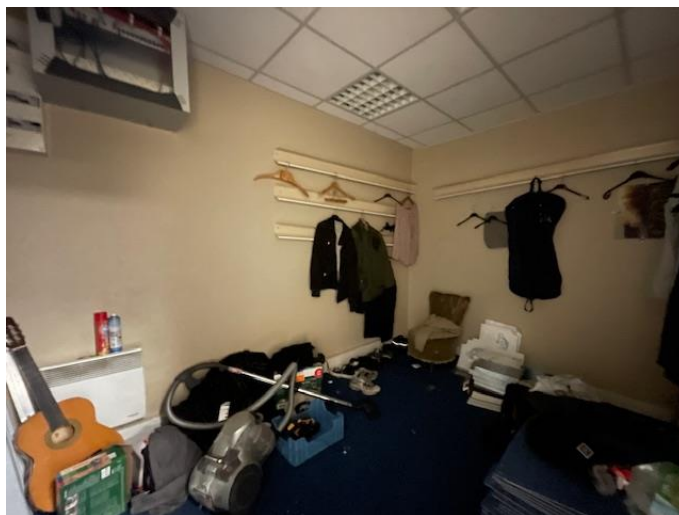
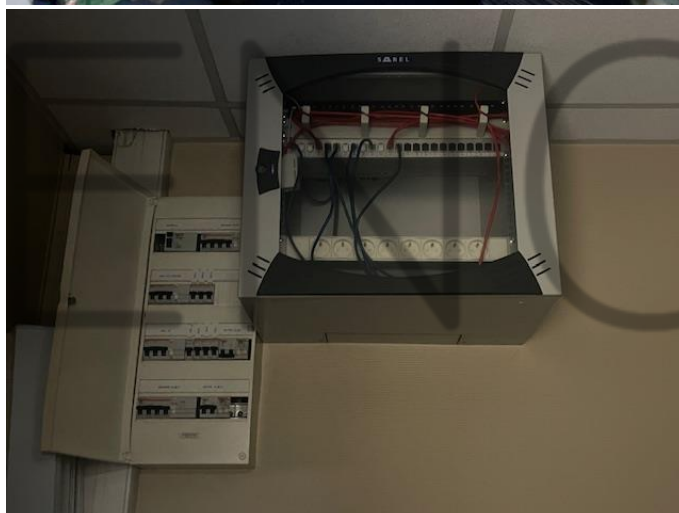
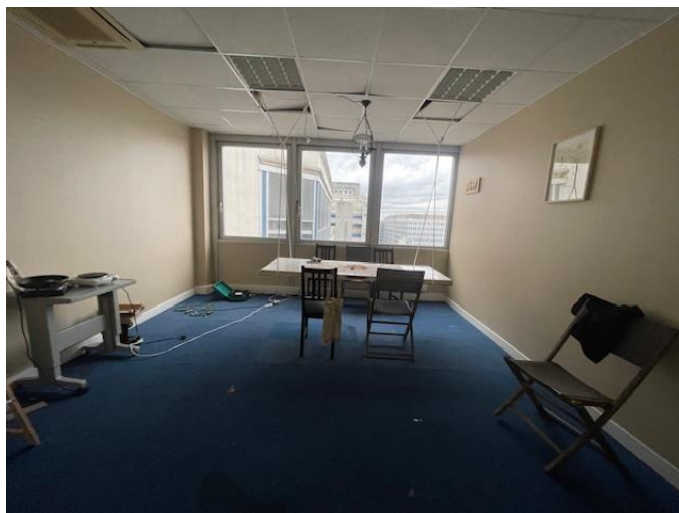
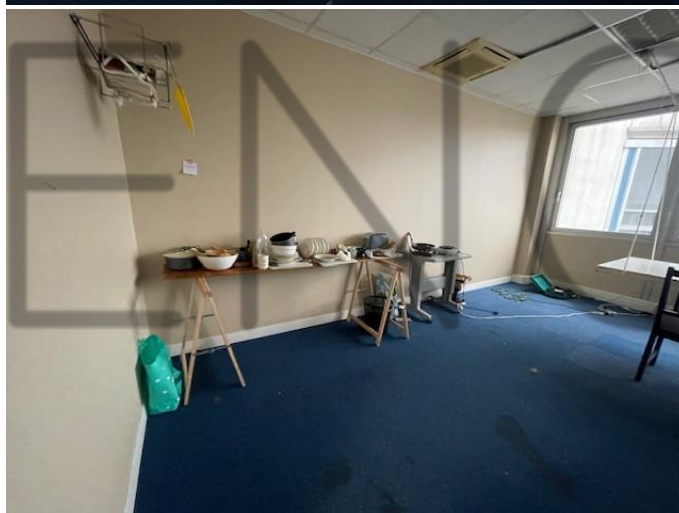
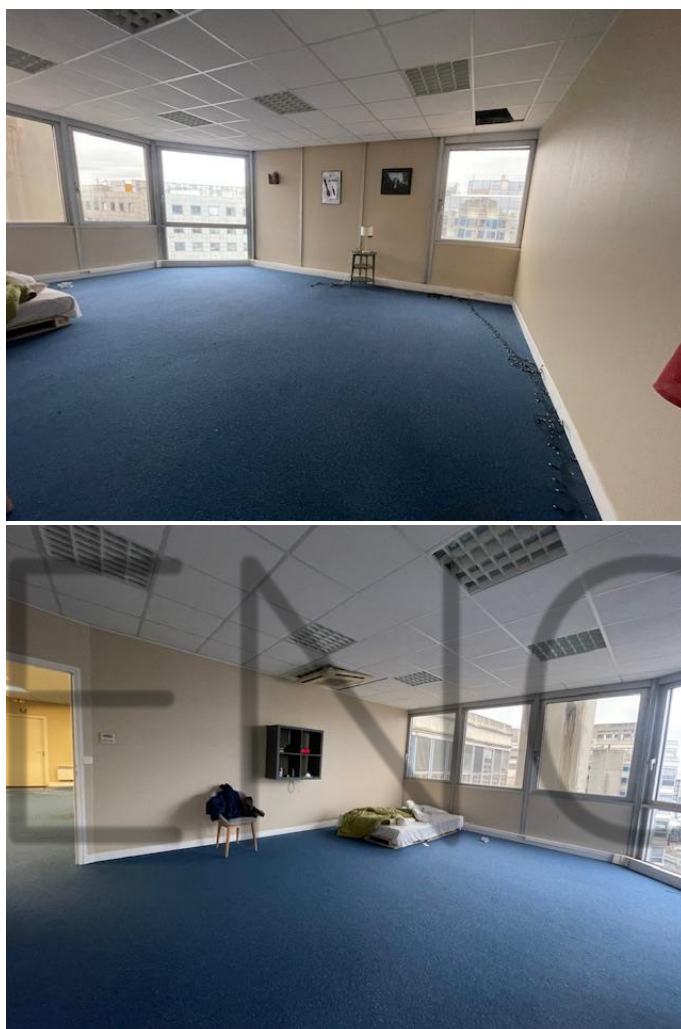
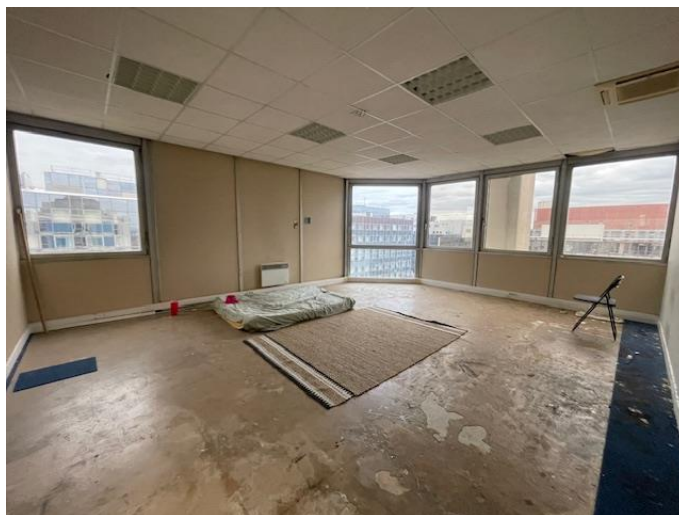
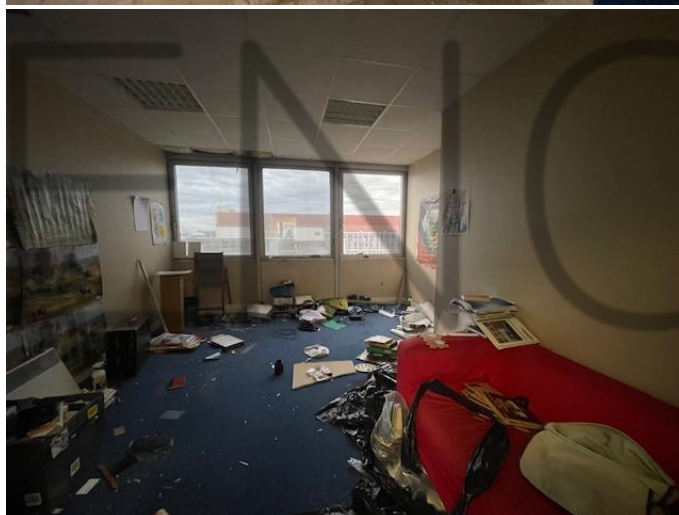
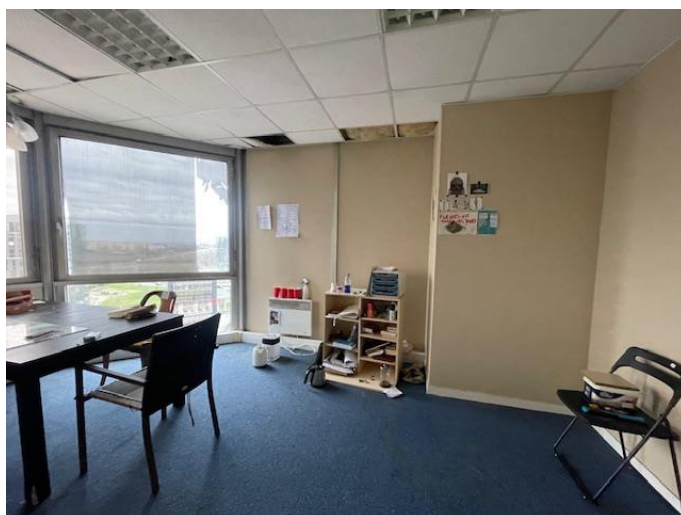
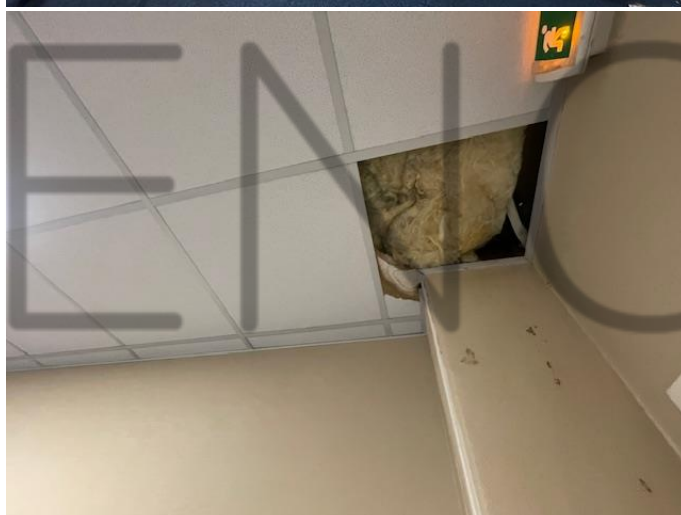
### **PREMIER BUREAU**

La porte principale dessert six bureaux et un espace central.

Pour l'ensemble de ces bureaux, le sol est recouvert de moquette en mauvais état excepté pour le bureau au fond à droite où la moquette est arrachée.

L'ensemble des bureaux comporte des faux plafonds dans un état vétuste.

L'ensemble des pièces prend jour par des fenêtres à simple battant, équipées de montants métalliques et de double vitrage, et également par des fenêtres fixes dans un état vétuste. L'un des bureaux ne comporte pas de fenêtre.

Les lieux semblent être utilisés pour un usage non professionnel en raison de la présence de couchages de fortune.

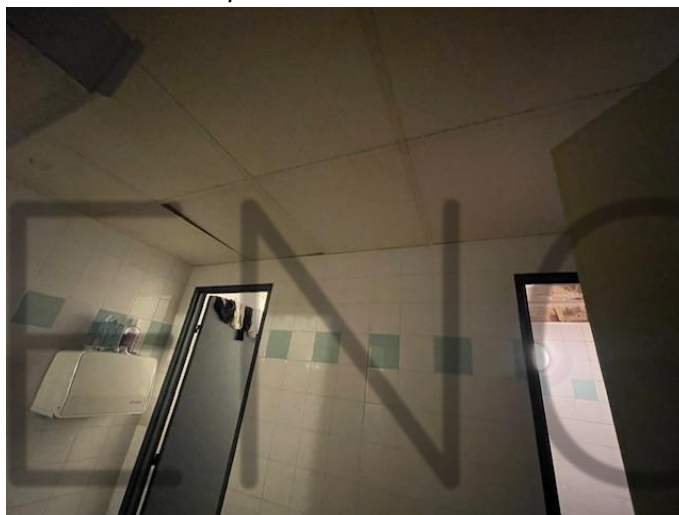
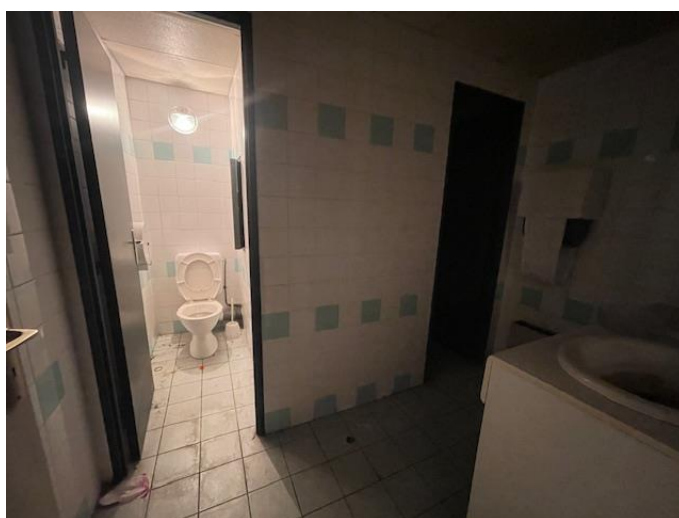
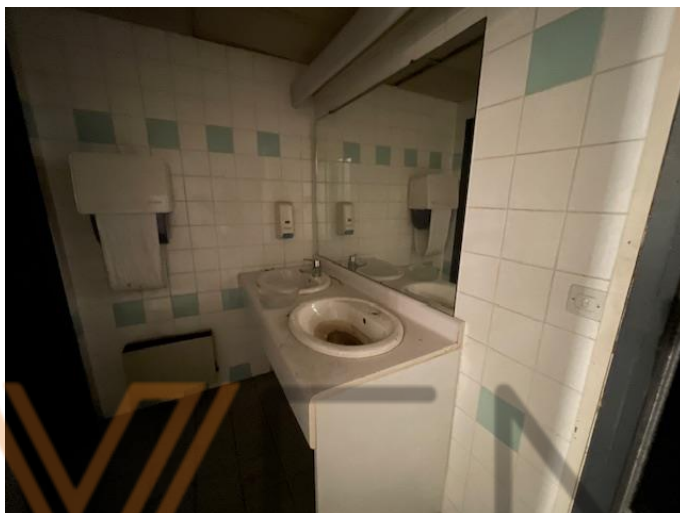
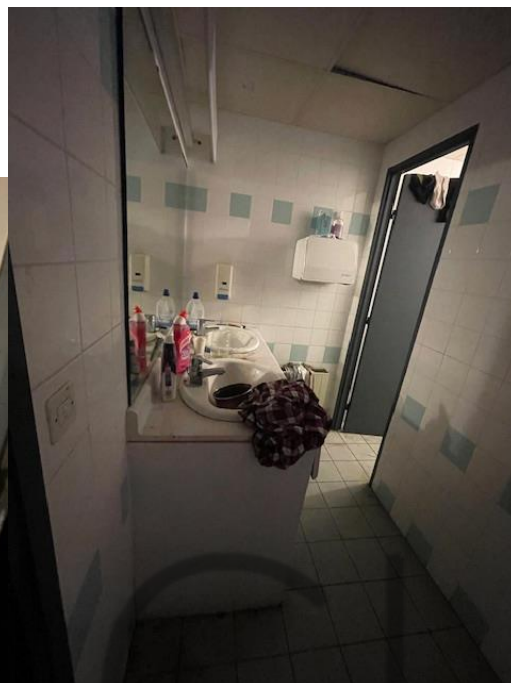
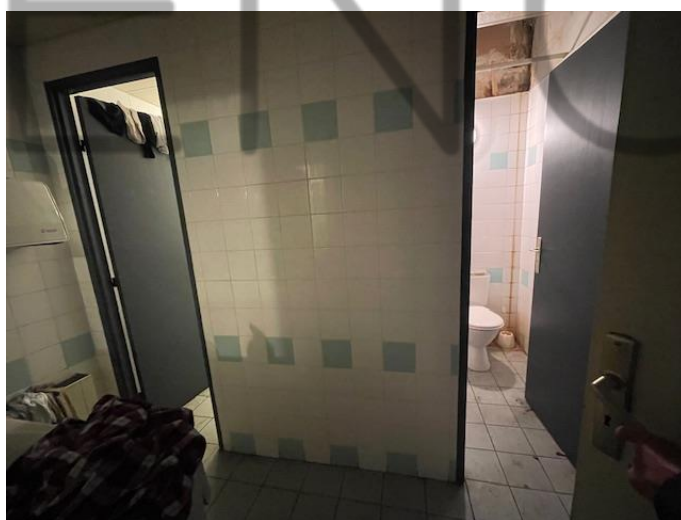
### **SANITAIRES HOMMES ET FEMMES**

Les sols sont recouverts de carreaux de carrelage dans un état vétuste.

Les murs sont entièrement carrelés, dans un état vétuste.

Les plafonds sont recouverts de dalles de faux plafond dans un état vétuste.

Les lieux sont aveugles.

- Deux cabines avec WC.
- Un meuble avec double vasque.

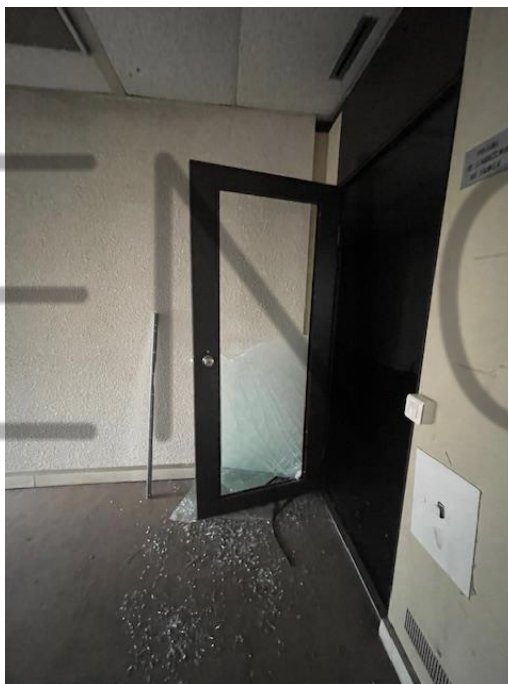
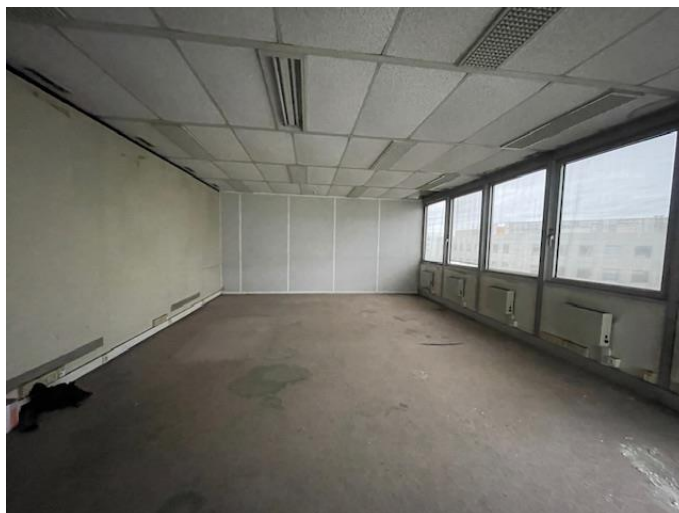
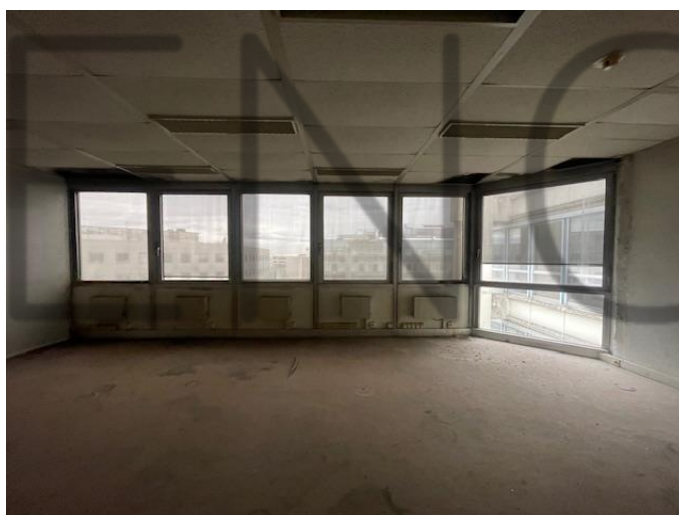
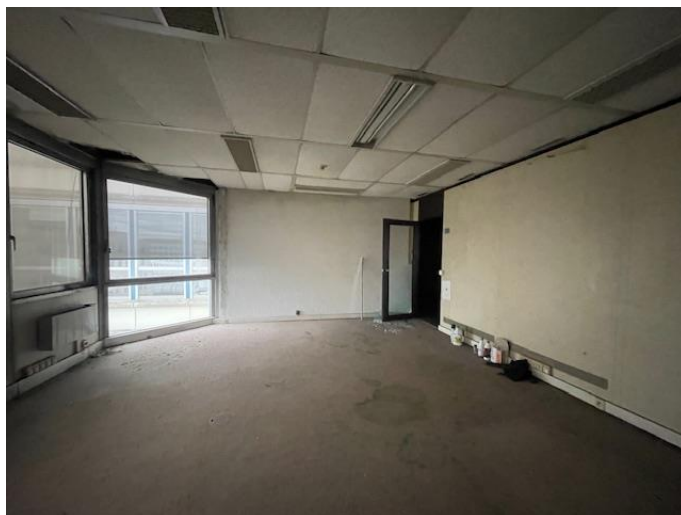
### **DEUXIEME BUREAU SUR LA DROITE**

La porte métallique et vitrée de ce bureau est cassée.

Le sol est recouvert de moquette dans un état vétuste.

Les murs sont recouverts de cloisons dans un état vétuste.

Le plafond est recouvert de dalles de faux plafond dans un état vétuste.

La pièce prend jour par des fenêtres à ossatures métalliques et à double vitrage.

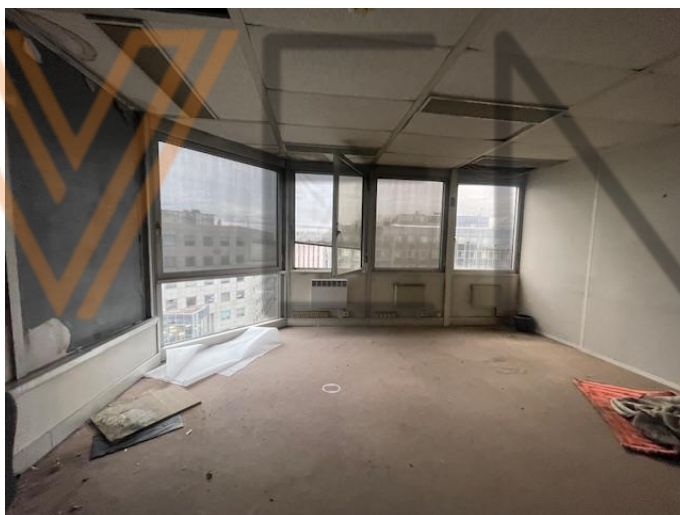
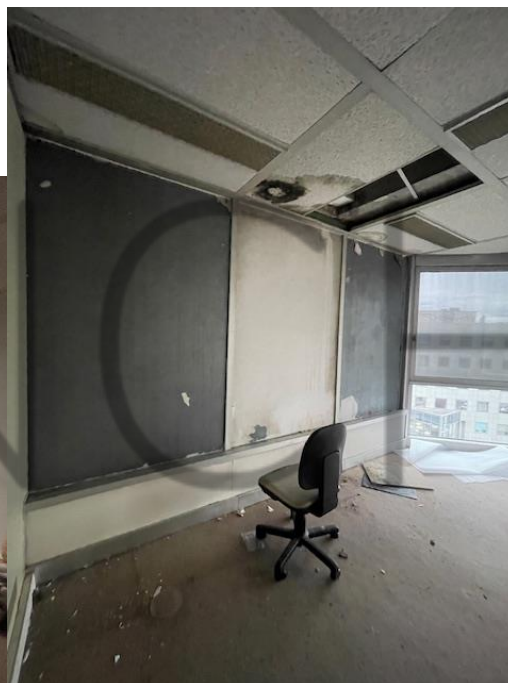
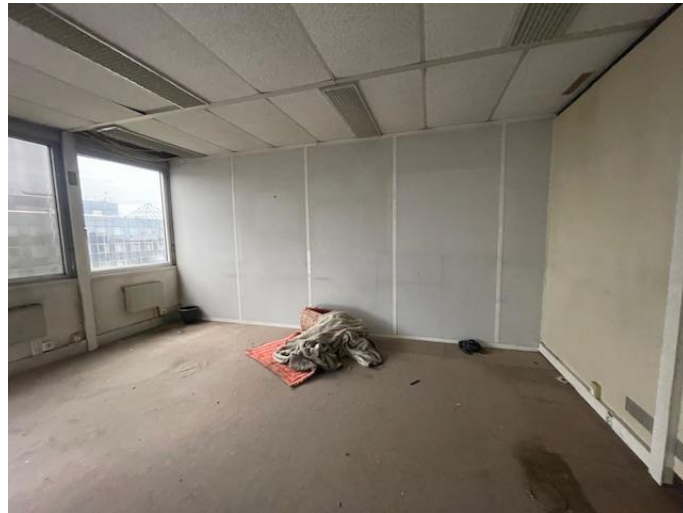
### **TROISIEME BUREAU A DROITE**

Le sol est recouvert de moquette dans un état vétuste.

Les murs sont cloisonnés, dans un état vétuste.

Le plafond est recouvert de dalles de faux plafond dans un état vétuste.

La pièce prend jour par des fenêtres à ossatures métalliques et à double vitrage.

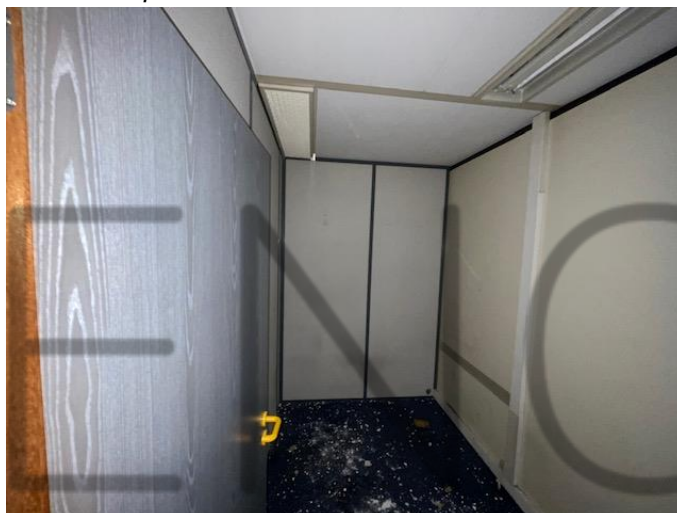
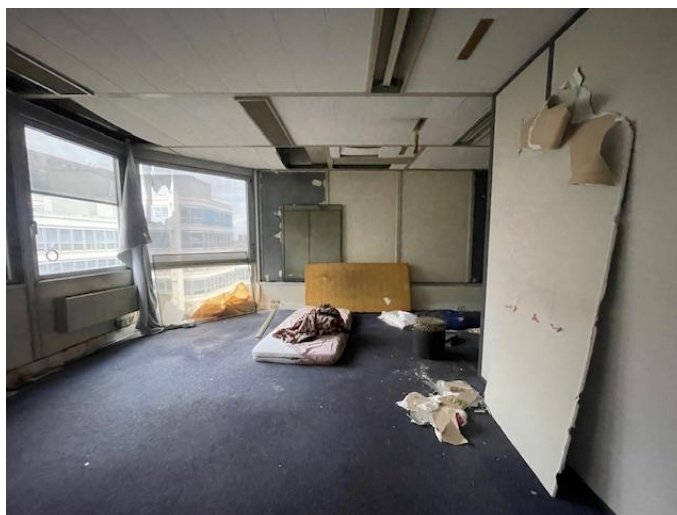
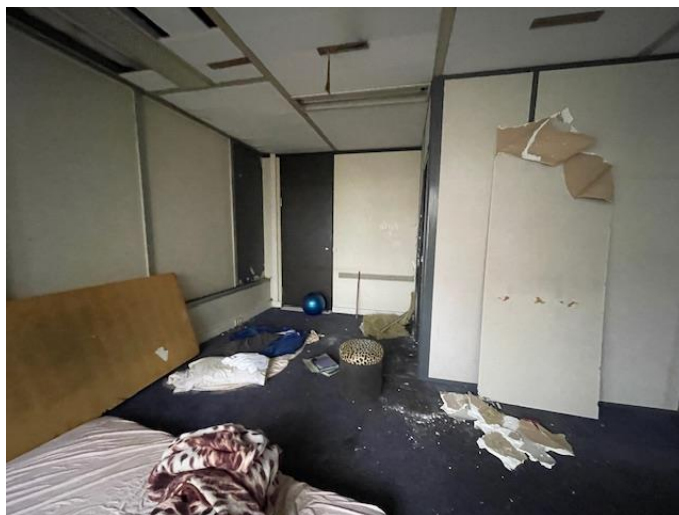
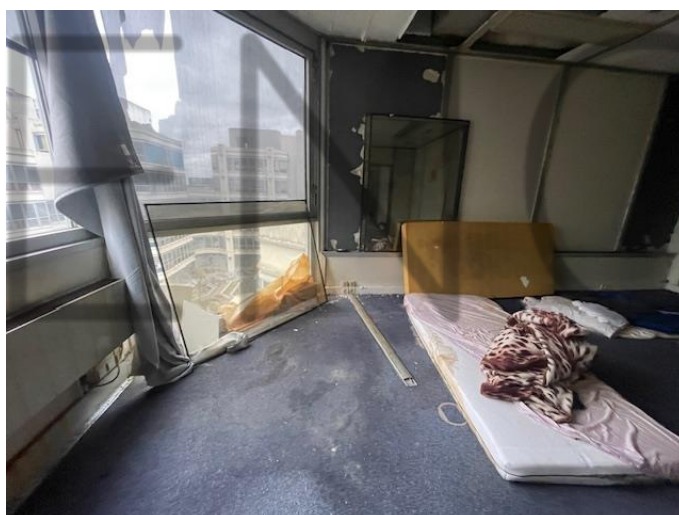
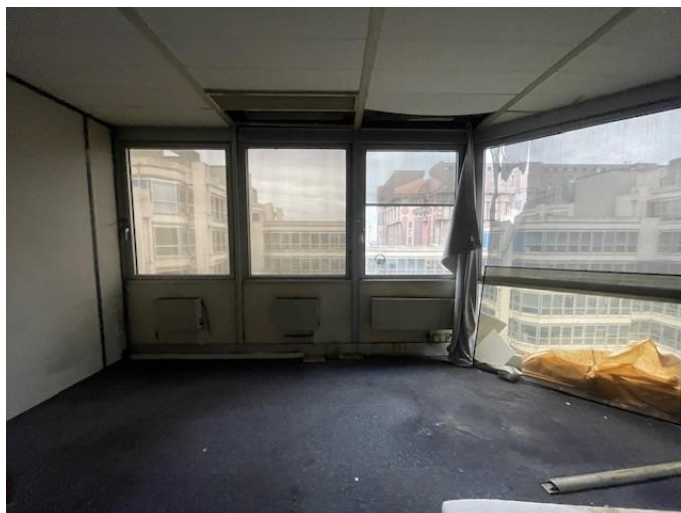
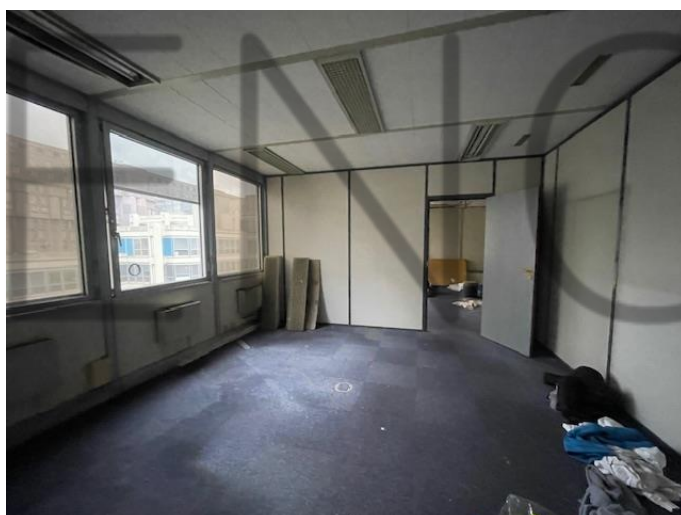
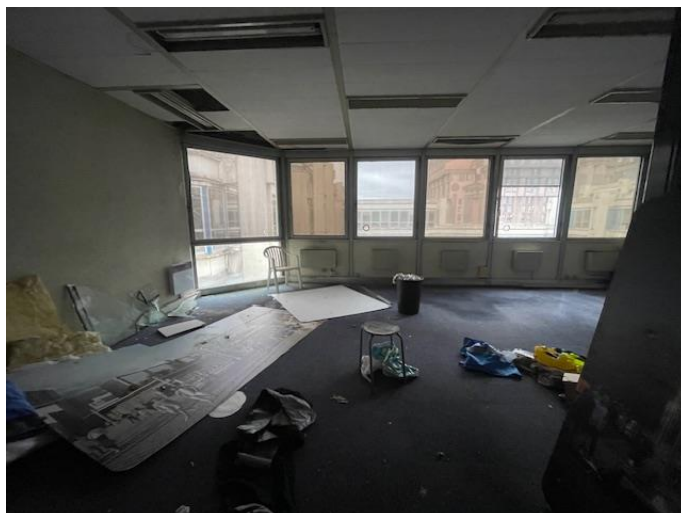
### **BUREAU SITUE SUR LA GAUCHE**

Le sol est recouvert de moquette dans un état vétuste.

Les murs sont recouverts de cloisons dans un état vétuste.

Le plafond est recouvert de dalles de faux plafond dans un état vétuste.

La pièce prend jour par des fenêtres à simple battant, à ossatures métalliques et à double vitrage.

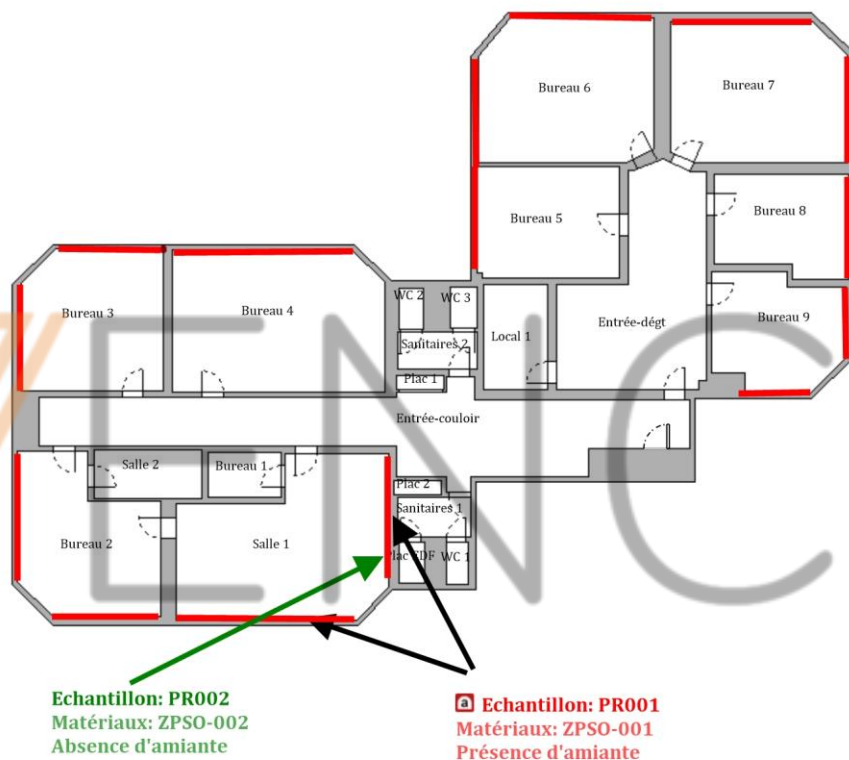
7.1 - Annexe - Schéma de repérage

| Localisation | Identifiant + Description | Conclusion (justification) | Etat de conservation** et préconisations* |
|---|---|---|---|
| Salle 1; Bureau 2; Bureau 3; Bureau 4; Bureau 5; Bureau 6; Bureau 7; Bureau 8; Bureau 9 | <u>Identifiant:</u> ZPSO-001<br><u>Réf. échantillon:</u> PR001<br><u>Description:</u> Plaques dures blanches<br><u>Composant de la construction:</u> 2 - Parois verticales extérieures et Façades - Façades légères, murs rideaux, bardages, panneaux sandwich<br><u>Partie à sonder:</u> Plaques<br><u>Liste selon annexe.13-9 du CSP:</u> B<br><u>Localisation sur croquis:</u> ZPSO-001 | Présence d'amiante (sur jugement de l'opérateur) | Matériau non dégradé<br><br><b>Résultat EP**</b><br><br><u>Préconisation :</u> Il est recommandé de réaliser une évaluation périodique. |

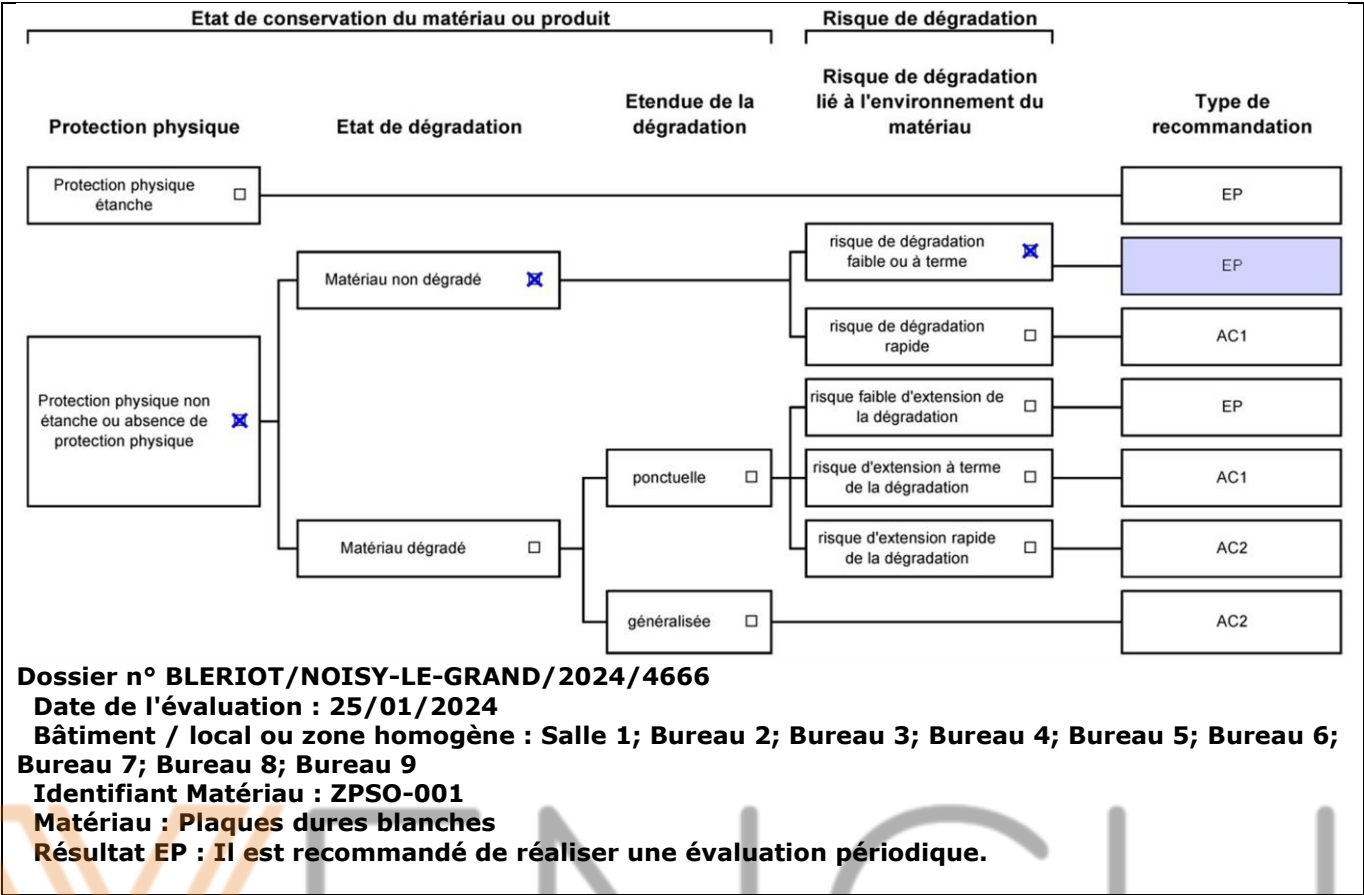
Grilles d'évaluation de l'état de conservation des matériaux ou produit de la liste B

Critères d'évaluation de l'état de conservation des matériaux ou produit de la liste B

1. Classification des niveaux de risque de dégradation ou d'extension de la dégradation du matériau.
