## Certificat de superficie de la partie privative

# DPE Diagnostic de performance énergétique (logement)

Adresse : **164 rue St Charles**  
**75015 PARIS - 15EME**  
N° de lot: 62

## ÉTAT DES RISQUES POUR L'INFORMATION DES ACQUÉREURS ET DES LOCATAIRES

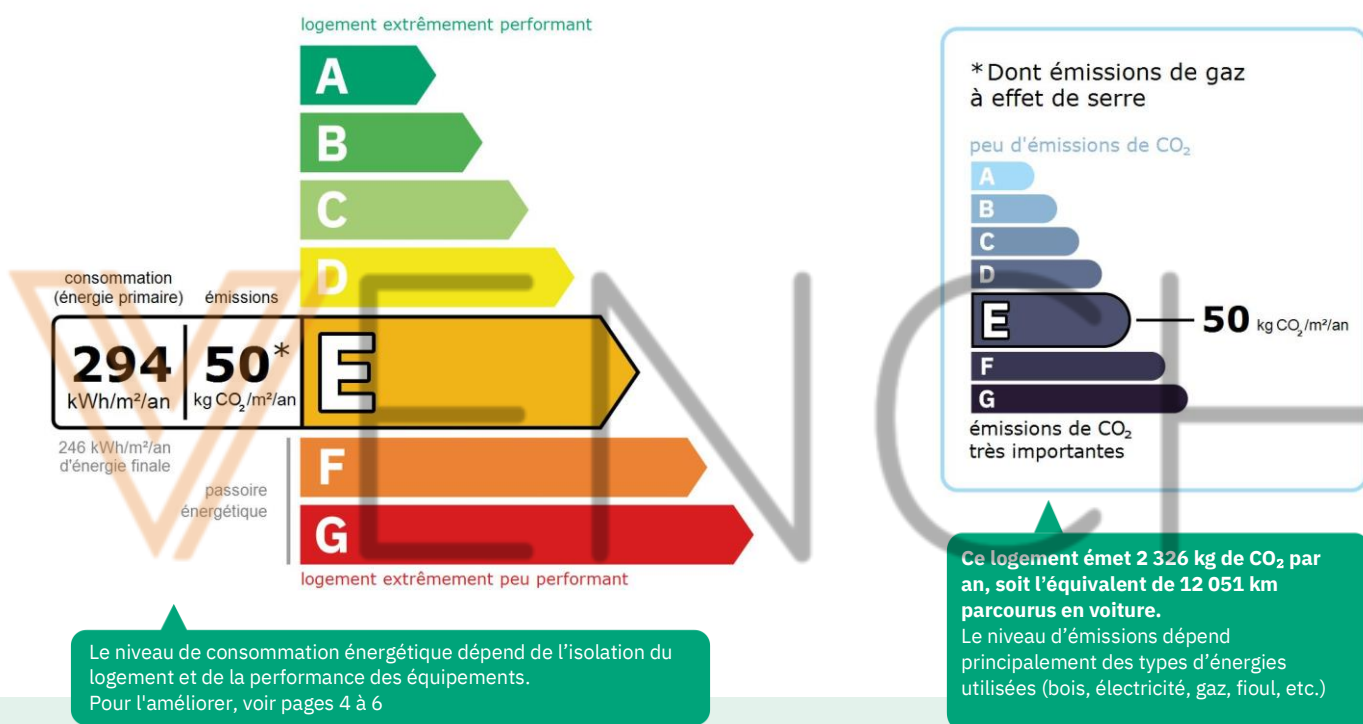
## Performance énergétique et climatique

Type de bien : Appartement  
Année de construction : Avant 1948  
Surface habitable : **46,42 m<sup>2</sup>**

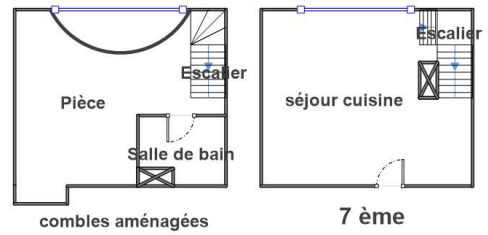
7.1 - Annexe - Schéma de repérage

Conduit en fibro-ciment		Dalles de sol	<p>Nom du propriétaire :  <b>M et Mme [REDACTED]</b>                      Adresse du bien :  <b>164 rue St Charles</b>  <b>75015</b>  <b>PARIS - 15EME</b></p>
	Conduit autre que fibro-ciment		Carrelage	
	Brides		Colle de revêtement	
	Dépôt de Matériaux contenant de l'amiante		Dalles de faux-plafond	
	Matériau ou produit sur lequel un doute persiste		Toiture en fibro-ciment	
	Présence d'amiante		Toiture en matériaux composites
