# Dossier Technique Immobilier

Numéro de dossier : 93240/EPS/00296  
Date du repérage : 17/01/2024

Adresse : .....**66 rue Parmentier**

Commune : .....**93240 STAINS**

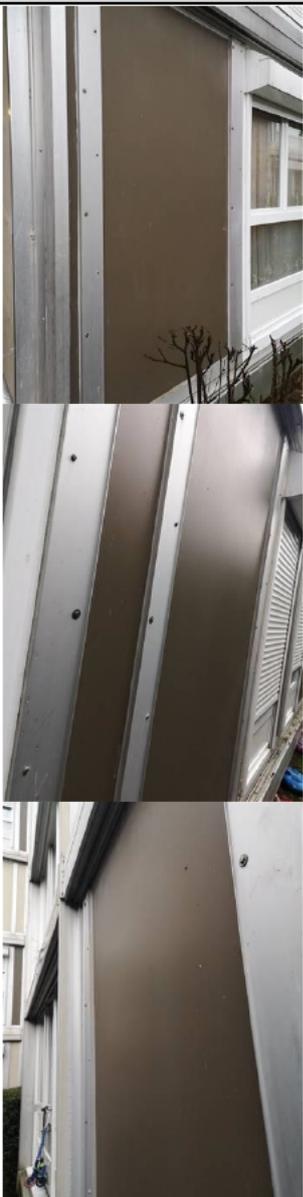
Localisation	Identifiant + Description	Conclusion (justification)	Etat de conservation** et préconisations*	Photo
Salle à manger, Salon, Cuisine et Chambres	<p><u>Identifiant:</u> M001  <u>Description:</u> Panneaux sandwich et allèges en Glasal  <u>Composant de la construction:</u> 2 - Parois verticales extérieures et Façades - Façades légères, murs rideaux, bardages, panneaux sandwich  <u>Partie à sonder:</u> Panneaux  <u>Liste selon annexe.13-9 du CSP:</u> B  <u>Sondage:</u> Sonore, Visuel</p>	Présence d'amiante (Suivant documentation consultée)	<p>Matériau non dégradé</p> <p><b>Résultat EP**</b></p> <p><b>Préconisation :</b> Il est recommandé de réaliser une évaluation périodique.</p>

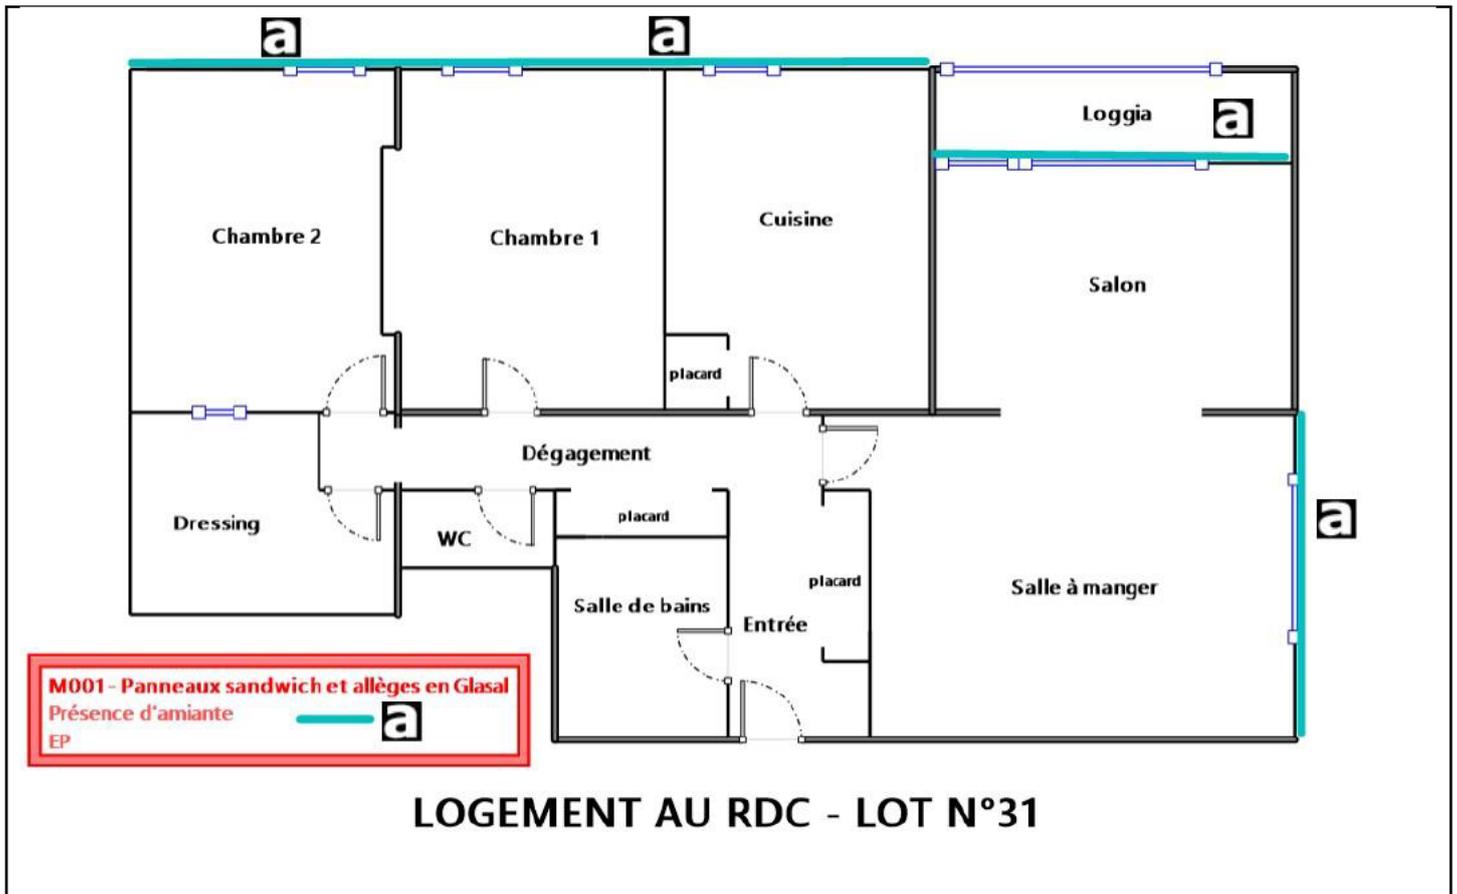
7.1 - Annexe - Schéma de repérage

Conduit en fibro-ciment		Dalles de sol	Nom du propriétaire :  Adresse du bien : <b>66 rue Parmentier</b> <b>93240</b> <b>STAINS</b>
	Conduit autre que fibro-ciment		Carrelage	
	Brides		Colle de revêtement	
	Dépôt de Matériaux contenant de l'amiante		Dalles de faux-plafond	
	Matériau ou produit sur lequel un doute persiste		Toiture en fibro-ciment	
	Présence d'amiante		Toiture en matériaux composites

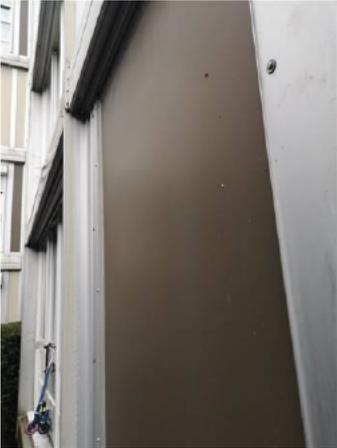
<p>Photo n° PhA001                  Localisation : Salle à manger, Salon, Cuisine et Chambres                  Ouvrage : 2 - Parois verticales extérieures et Façades - Façades légères, murs rideaux, bardages, panneaux sandwich                  Partie d'ouvrage : Panneaux                  Description : Panneaux sandwich et allèges en Glasal</p>

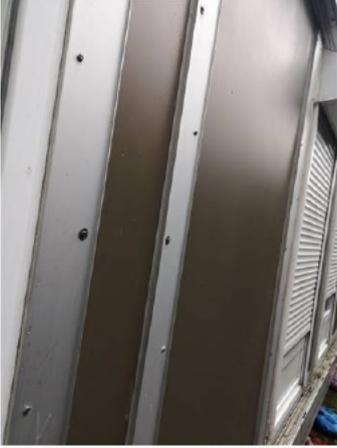
<p>Photo n° PhA001                  Localisation : Salle à manger, Salon, Cuisine et Chambres                  Ouvrage : 2 - Parois verticales extérieures et Façades - Façades légères, murs rideaux, bardages, panneaux sandwich                  Partie d'ouvrage : Panneaux                  Description : Panneaux sandwich et allèges en Glasal</p>

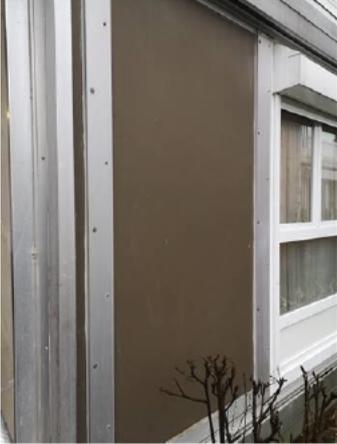
<p>Photo n° PhA001                  Localisation : Salle à manger, Salon, Cuisine et Chambres                  Ouvrage : 2 - Parois verticales extérieures et Façades - Façades légères, murs rideaux, bardages, panneaux sandwich                  Partie d'ouvrage : Panneaux                  Description : Panneaux sandwich et allèges en Glasal</p>

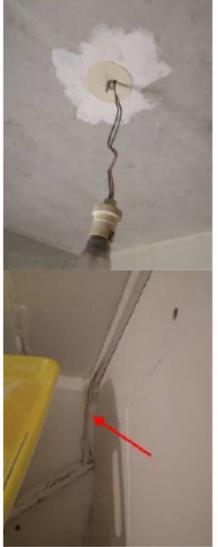
5. Matériels électriques présentant des risques de contacts directs avec des éléments sous tension - Protection mécanique des conducteurs	Au moins un conducteur isolé n'est pas placé sur toute sa longueur dans un conduit, une goulotte ou une plinthe ou une huisserie, en matière isolante ou métallique, jusqu'à sa pénétration dans le matériel électrique qu'il alimente. <b><u>Remarques :</u></b> Présence de conducteurs électriques non protégés mécaniquement ; <b><i>Faire intervenir un électricien qualifié afin d'installer des protections mécanique sur les conducteurs non protégés (Cuisine, 1er étage - Cellier / Débarras)</i></b>

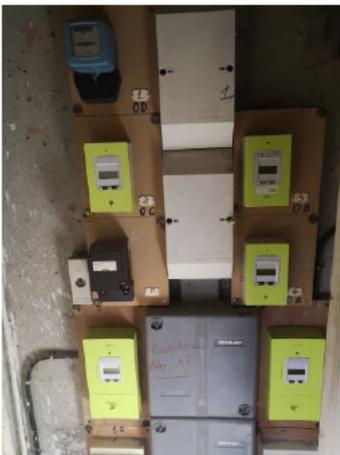
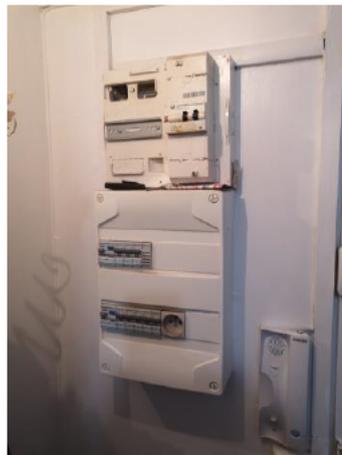
Disjoncteur de branchement différentiel 500mA 30/60A réglé 30A

Tableau de répartition avec 2 différentiels à haute sensibilité 30mA calibre 40A

**La présence de disjoncteur différentiel à haute sensibilité 30mA en tête d'installation lève certaines anomalies, et surtout assure la sécurité des personnes et des biens contre les surintensités et les surtensions.**

**Les différentiels 30mA calibré 40A ne protègent chacun qu'une partie de l'installation : le rôle d'appareil de coupure générale reste donc au disjoncteur de branchement qui a un interrupteur non conforme situé à +1m80.**

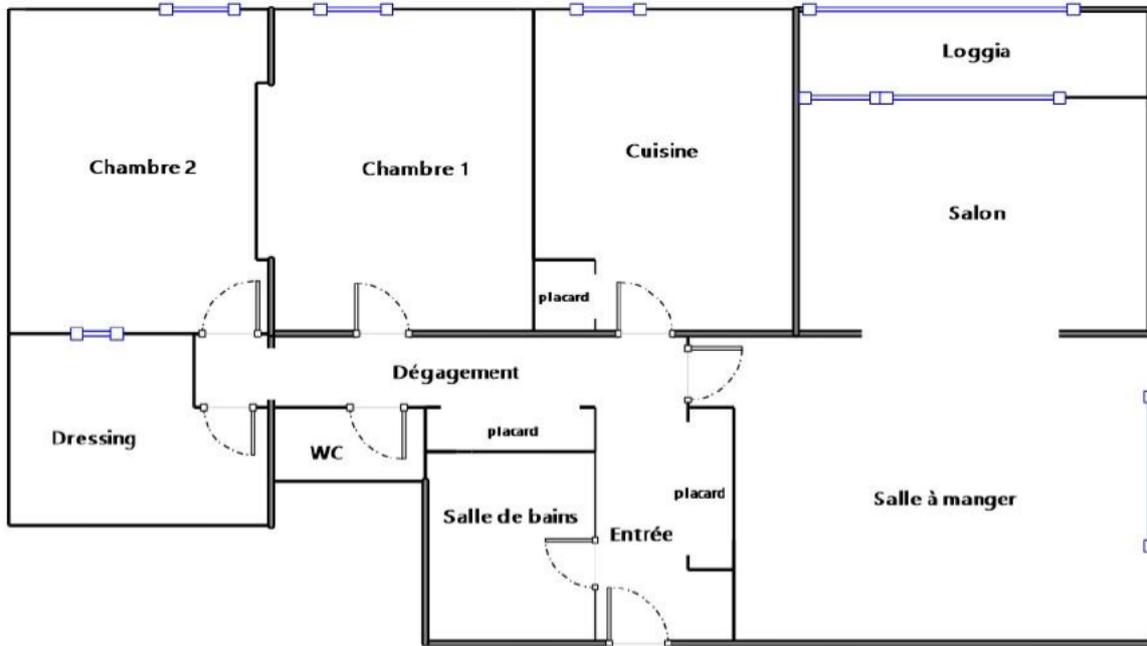
Croquis de Repérage

LOGEMENT AU RDC - LOT N°31
