Dossier Technique Immobilier

Numéro de dossier : CASA-SERRANA/SEVRAN/2023/4627
Date du repérage : 19/12/2023

Département : ...**Seine-Saint-Denis**
Adresse : **27, rue de la Garenne de Fontenoy**
Commune : **93270 SEVRAN**
Section cadastrale AA, Parcelle(s) n° 60

Résumé de l'expertise n° CASA-SERRANA/SEVRAN/2023/4627

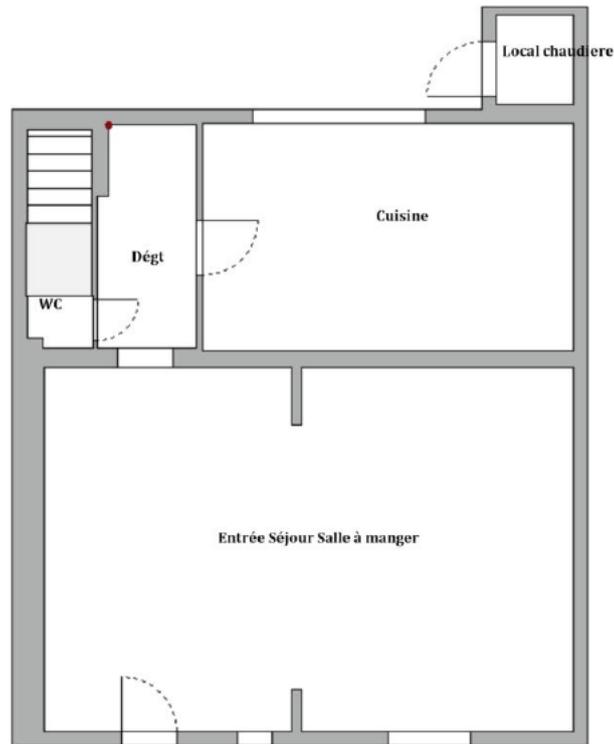
Rez-de-chaussée

Planche (croquis) de repérage technique effectué par le cabinet : Ariane Environnement, auteur : RIBEIRO Rui
Dossier n° CASA-SERRANA/SEVRAN/2023/4627 du 19/12/2023
Adresse du bien : 27, rue de la Garenne de Fontenoy 93270 SEVRAN

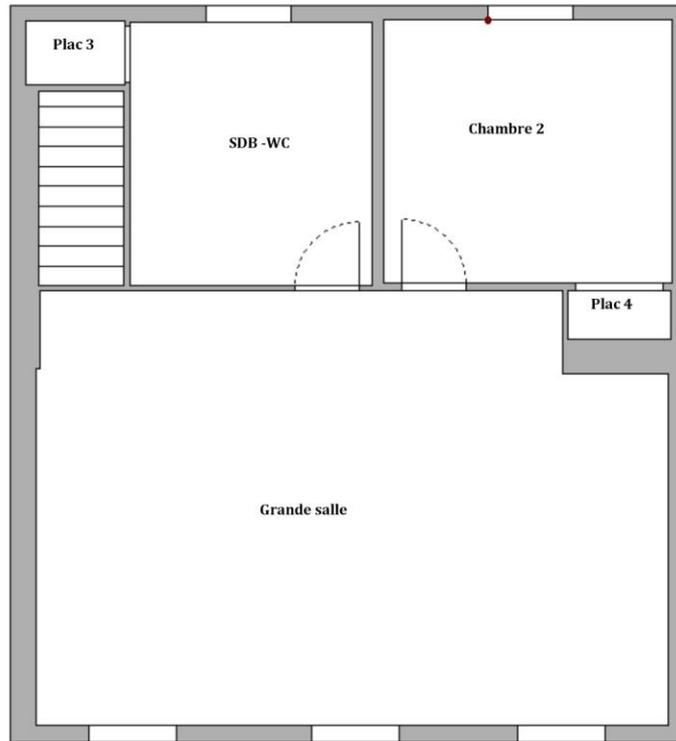
1er Etage

**Planche (croquis) de repérage technique effectué par le cabinet : Ariane Environnement, auteur : RIBEIRO Rui
Dossier n° CASA-SERRANA/SEVRAN/2023/4627 du 19/12/2023
Adresse du bien : 27, rue de la Garenne de Fontenoy 93270 SEVRAN**

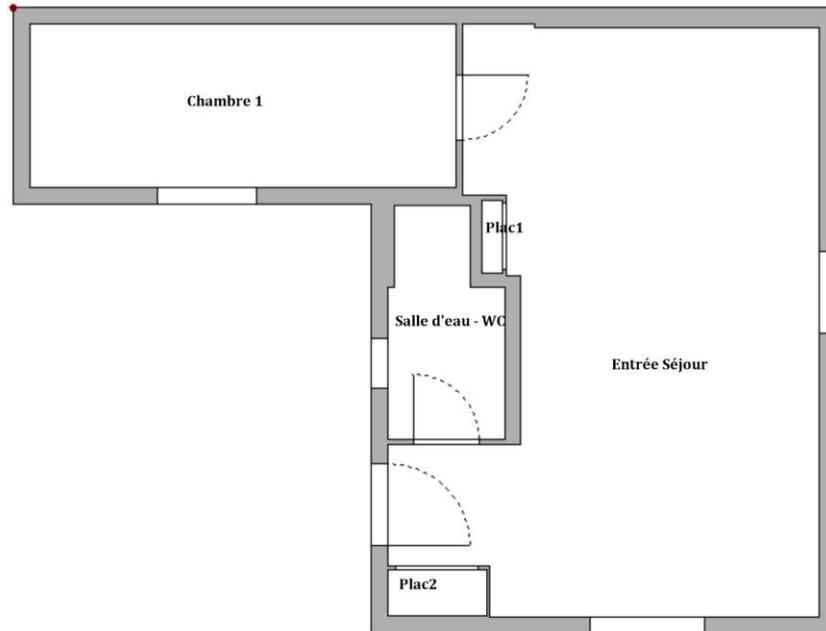
Dépendance

Planche (croquis) de repérage technique effectué par le cabinet : Ariane Environnement, auteur : RIBEIRO Rui
Dossier n° CASA-SERRANA/SEVRAN/2023/4627 du 19/12/2023
Adresse du bien : 27, rue de la Garenne de Fontenoy 93270 SEVRAN

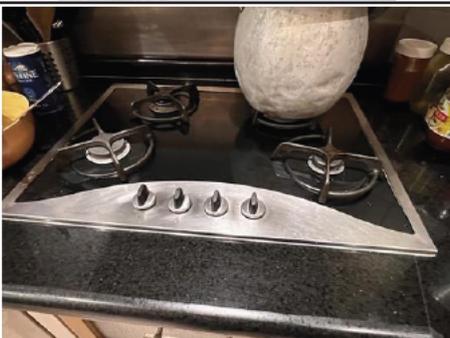
Photo n° PhGaz001
Localisation : Cuisine
Table de cuisson WHIRLPOOL (Type : Non raccordé)

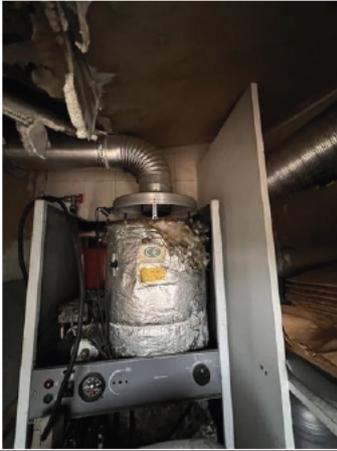
Photo n° PhGaz002
Localisation : Cuisine
Chaudière FRISQUET (Type : Raccordé)

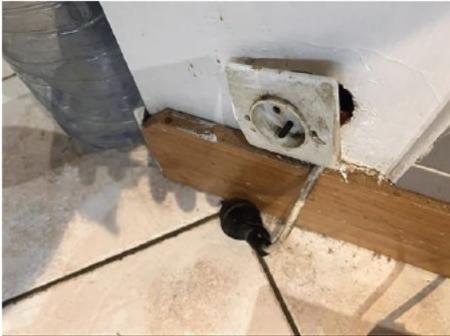
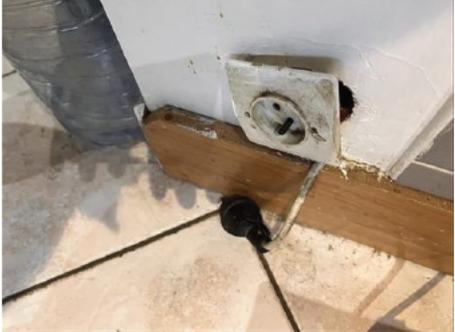
Photo PhEle001

<p>Photo PhEle001 Libellé de l'anomalie : B7.3 a L'Enveloppe d'au moins un matériel est manquante ou détériorée. Remarques : Présence de matériel électrique en place dont l'enveloppe présente des détériorations ; Faire intervenir un électricien qualifié afin de remplacer les matériels présentant des détériorations (Rez de chaussée - Entrée Séjour Salle à manger)</p>

Libellé du point de contrôle : B7.3 a L'Enveloppe d'au moins un matériel est manquante ou détériorée.

Remarques : Présence de matériel électrique en place dont l'enveloppe présente des détériorations ; Faire intervenir un électricien qualifié afin de remplacer les matériels présentant des détériorations (Rez de chaussée - Entrée Séjour Salle à manger)

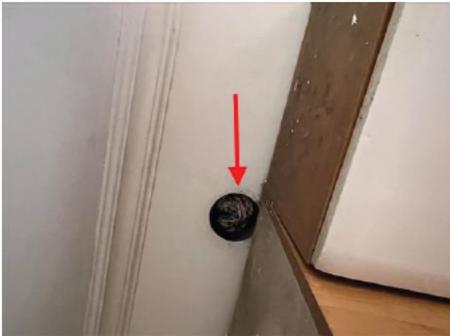
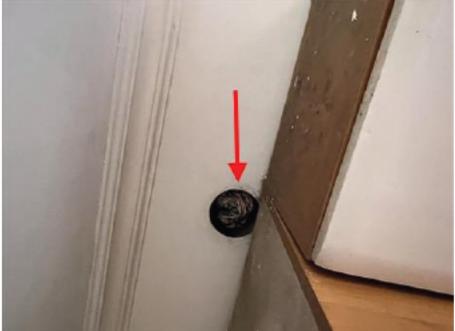
Photo PhEle002

<p>Photo PhEle002 Libellé de l'anomalie : B7.3 d L'installation électrique comporte au moins une connexion avec une partie active nue sous tension accessible. Remarques : Présence de connexion de matériel électrique présentant des parties actives nues sous tension ; Faire intervenir un électricien qualifié afin de remplacer les matériels présentant des parties actives nues sous tension (Rez de chaussée - Cuisine)</p>

Libellé du point de contrôle : B7.3 d L'installation électrique comporte au moins une connexion avec une partie active nue sous tension accessible.

Remarques : Présence de connexion de matériel électrique présentant des parties actives nues sous tension ; Faire intervenir un électricien qualifié afin de remplacer les matériels présentant des parties actives nues sous tension (Rez de chaussée - Cuisine)

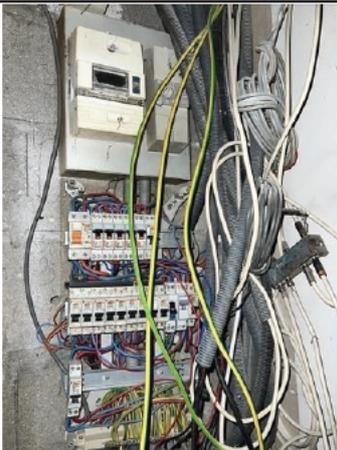
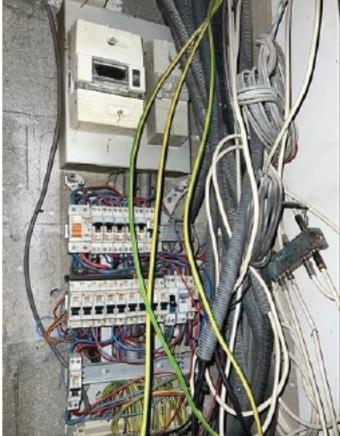
Photo PhEle003

<p>Photo PhEle003 Libellé de l'anomalie : B7.3 e L'installation électrique comporte au moins un dispositif de protection avec une partie active nue sous tension accessible. Remarques : Présence de dispositif de protection de matériel électrique présentant des parties actives nues sous tension ; Faire intervenir un électricien qualifié afin de remplacer les matériels présentant des parties actives nues sous tension (Rez de chaussée - Entrée Séjour Salle à manger)</p>

Libellé du point de contrôle : B7.3 e L'installation électrique comporte au moins un dispositif de protection avec une partie active nue sous tension accessible.

Remarques : Présence de dispositif de protection de matériel électrique présentant des parties actives nues sous tension ; Faire intervenir un électricien qualifié afin de remplacer les matériels présentant des parties actives nues sous tension (Rez de chaussée - Entrée Séjour Salle à manger)
