Dossier N° 2024-05-014

Dossier de Diagnostic Technique

2 CHEMIN DES BUIS
91690 BOISSY LA RIVIERE

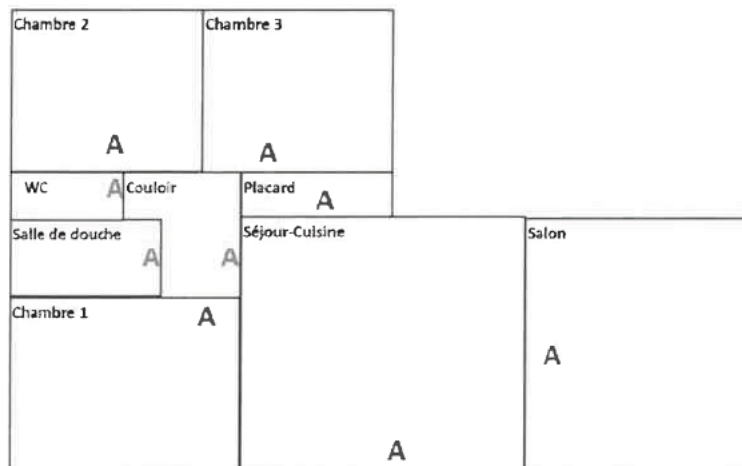
PLANCHE DE REPERAGE USUEL	<i>Adresse de l'immeuble :</i> 2 CHEMIN DES BUIS 91690 BOISSY LA RIVIERE	
<i>N° dossier :</i> 2024-05-014 #A		
<i>N° planche :</i> 2/2	<i>Version :</i> 1	<i>Type :</i> Croquis
<i>Origine du plan :</i> Cabinet de diagnostic	<i>Bâtiment – Niveau :</i>	Maison - Sous sol

Extérieur

Combles
