## Résumé de l'expertise n° AS-4915

## Certificat de superficie de la partie privative

Numéro de dossier : AS-4915  
Date du repérage : 03/03/2022  
Heure d'arrivée : 11 h 26  
Durée du repérage : 02 h 00

## Rapport de mission de repérage des matériaux et produits contenant de l'amiante pour l'établissement du constat établi à l'occasion de la vente d'un immeuble bâti (listes A et B de l'annexe 13-9 du Code de la Santé publique)

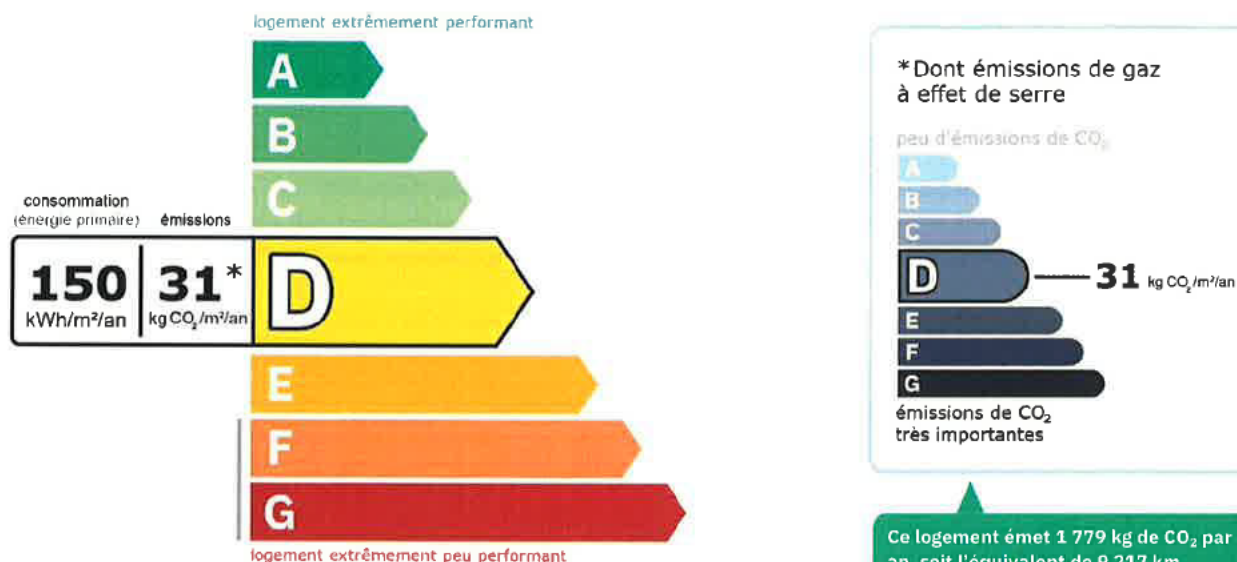
## Performance énergétique et climatique

Le niveau de consommation énergétique dépend de l'isolation du logement et de la performance des équipements.  
Pour l'améliorer, voir pages 4 à 6

Ce logement émet 1 779 kg de CO₂ par an, soit l'équivalent de 9 217 km parcourus en voiture.  
Le niveau d'émissions dépend principalement des types d'énergies utilisées (bois, électricité, gaz, fioul, etc.)

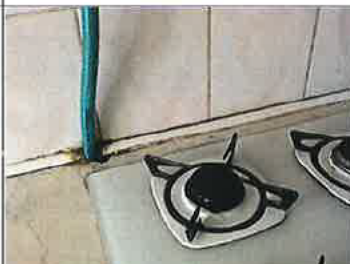
| Points de contrôle <sup>(3)</sup><br>(selon la norme) | Anomalies observées<br>(A1 <sup>(4)</sup> , A2 <sup>(5)</sup> , DGI <sup>(6)</sup> , 32c <sup>(7)</sup> ) | Libellé des anomalies et recommandations | Photos |
|---|---|---|---|
| C.10 - 15a<br>Raccordement en gaz des appareils par tuyaux non rigides | A2 | Le tuyau d'alimentation passe dans une zone dangereuse. (Table de cuisson BLUESKY 4 feux blanche)<br><br>Remarques : (Cuisine)<br>Risque(s) constaté(s) : Fuite de gaz | |

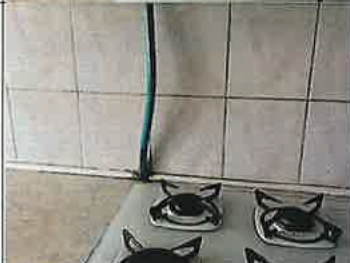
| Points de contrôle <sup>(3)</sup><br>(selon la norme) | Anomalies observées<br>(A1 <sup>(4)</sup> , A2 <sup>(5)</sup> , DGI <sup>(6)</sup> , 32c <sup>(7)</sup> ) | Libellé des anomalies et recommandations | Photos |
|---|---|---|---|
| C.10 - 15b<br>Raccordement en gaz des appareils par tuyaux non rigides | A1 | Le tube souple ou le tuyau flexible n'est pas visitable. (Table de cuisson BLUESKY 4 feux blanche)<br><br>Remarques : (Cuisine) | |

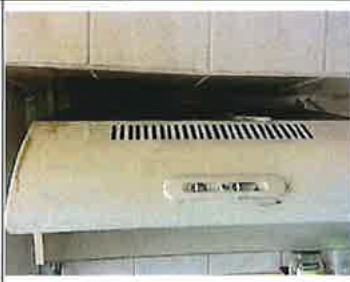
| Points de contrôle <sup>(3)</sup><br>(selon la norme) | Anomalies observées<br>(A1 <sup>(4)</sup> , A2 <sup>(5)</sup> , DGI <sup>(6)</sup> , 32c <sup>(7)</sup> ) | Libellé des anomalies et recommandations | Photos |
|---|---|---|---|
| C.25 - 30<br>Appareils raccordés avec coupe-tirage et sans ventilateur intégré | A2 | Présence d'un appareil raccordé avec coupe tirage et sans ventilateur intégré et d'au moins d'un dispositif d'extraction mécanique supplémentaire. (Chaudière e.l.m. leblanc NC)<br><br>Remarques : (Cuisine)<br>Risque(s) constaté(s) : Risque d'intoxication (CO) par refoulement des produits de combustion provoqué par une inversion de tirage due à la mise en service d'un dispositif d'extraction mécanique | |

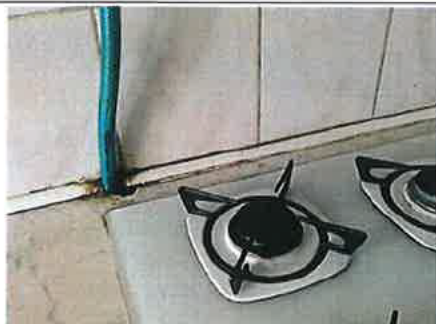
Photo n° PhGaz001  
15a : le tuyau d'alimentation passe dans une zone dangereuse. (Cuisine)

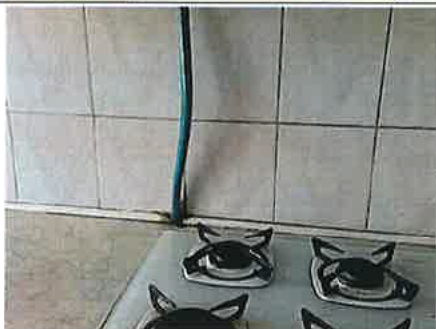
Photo n° PhGaz002  
15b : le tube souple ou le tuyau flexible n'est pas visible. (Cuisine)

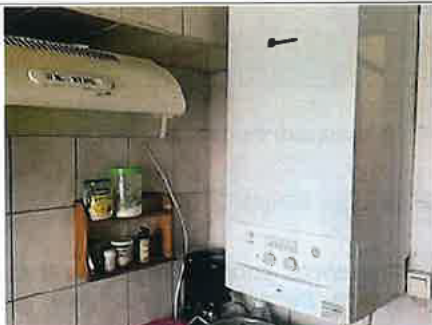
Photo n° PhGaz003  
Localisation : Cuisine  
Chaudière e.l.m. leblanc (Type : Raccordé)

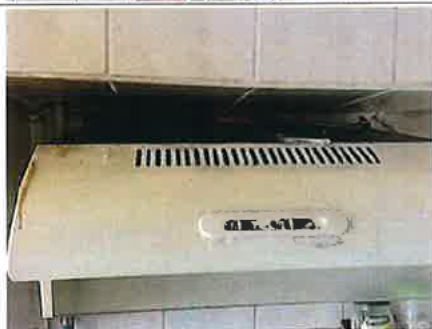
Photo n° PhGaz004  
30 : Présence d'un appareil raccordé avec coupe tirage et sans ventilateur intégré et d'au moins d'un dispositif d'extraction mécanique supplémentaire. (Cuisine)
