Dossier Technique Immobilier

Numéro de dossier : 24/IMO/1425
Date du repérage : 28/02/2024

Adresse : **100 RUE BALARD**

Désignation et situation du ou des lot(s) de copropriété :
**Bat. Cour; Etage 6; Porte Droite, Lot
numéro 43 APPARTEMENT**

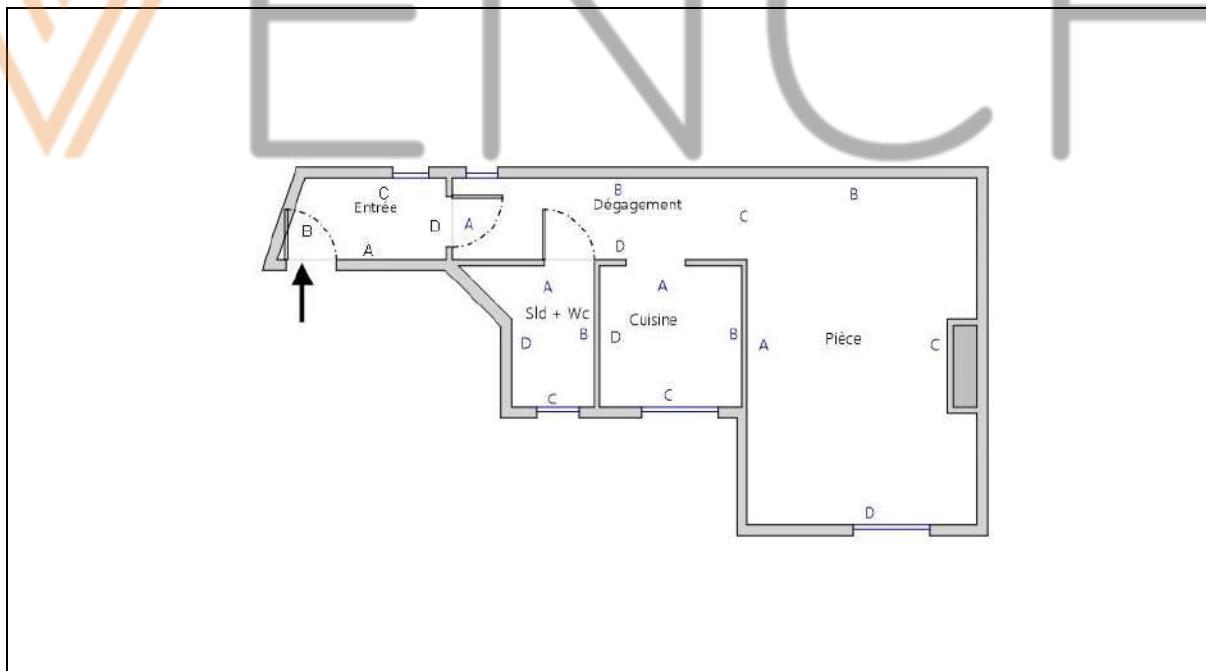
Localisation des mesures sur croquis de repérage

N°	Zone	Unité de diagnostic	Substrat	Revêtement apparent	Localisation mesure	Mesure (mg/cm²)	Etat* de conservation	Classement UD	Observation
19	A	Plinthes	bois	peinture	mesure 1	0,5	Non dégradé	0	
20					mesure 2	0,7			
21					partie basse (< 1 m)	0,8			
22	A	Mur	plâtre	toile de verre peinte	partie haute (> 1 m)	0,5	Non dégradé	1	
23					partie haute (> 1 m)	0,4			
24					partie basse (< 1 m)	7			
25	C	Mur	plâtre	toile de verre peinte	partie basse (< 1 m)	0,5	Non dégradé	0	
26					partie haute (> 1 m)	0,8			
27					partie haute (> 1 m)	0,3			
28	D	Mur	plâtre	toile de verre peinte	partie basse (< 1 m)	0,7	Non dégradé	0	
29					partie haute (> 1 m)	0,8			
30					partie haute (> 1 m)	0,8			
31	A	Porte (P1)	Bois	Peinture	partie mobile	0,7	Non dégradé	0	
32					Huisserie	0,9			
33	D	Plafond	plâtre	toile de verre peinte	mesure 1	0,9	Non dégradé	0	
34					mesure 2	0,5			
35	B	Fenêtre intérieure (F1)	Bois	peinture	partie mobile	4	Dégradé (Ecaillage)	3

36	B	Fenêtre extérieure (F1)	Bois	peinture	partie mobile	9	Dégradé (Ecaillage)	3

N°	Zone	Unité de diagnostic	Substrat	Revêtement apparent	Localisation mesure	Mesure (mg/cm²)	Etat* de conservation	Classement UD	Observation
-	A	Mur	Faïence		Non mesurée	-		NM	Absence de revêtement
-	B	Mur	Faïence		Non mesurée	-		NM	Absence de revêtement
-	C	Mur	Faïence		Non mesurée	-		NM	Absence de revêtement
37	D	Mur	Plâtre	Peinture	partie basse (< 1 m)	0,9	Non dégradé	0	
38					partie haute (> 1 m)	0,5			
39	C	Fenêtre intérieure (F1)	bois	peinture	partie mobile	5	Etat d'usage (Traces de chocs)	2	
40	C	Fenêtre extérieure (F1)	bois	peinture	partie mobile	9	Etat d'usage (Traces de chocs)	2	
41	D	Plafond	Placoplâtre	Peinture	mesure 1	0,6	Non dégradé	0	
42					mesure 2	0,8			
43	C	Poteau	Métal	Peinture	mesure 1	9	Dégradé (Ecaillage)	3

-		Fenêtre intérieure (F1)	pvc		Non mesurée	-		NM	Absence de revêtement
-		Fenêtre extérieure (F1)	pvc		Non mesurée	-		NM	Absence de revêtement
70		Garde corps	Métal	Peinture	mesure 1	15	Dégradé (Ecaillage)	3	
71		Plafond	Plâtre	toile de verre peinte	mesure 1	0,9		0	
72					mesure 2	0,4

Du fait de la présence de revêtements contenant du plomb au-delà des seuils en vigueur et de la nature des dégradations constatées (dégradé) sur certaines unités de diagnostic et en application de l'article L. 1334-9 du code de la santé publique, le propriétaire du bien, objet de ce constat, doit effectuer les travaux appropriés pour supprimer l'exposition au plomb, tout en garantissant la sécurité des occupants. Il doit également transmettre une copie complète du constat, annexes comprises, aux occupants de l'immeuble ou de la partie d'immeuble concernée et à toute personne amenée à effectuer des travaux dans cet immeuble ou la partie d'immeuble concernée.
