# DPE Diagnostic de performance énergétique (logement)

N°ADEME : 2475E0965768Y  
 Établi le : 17/03/2024  
 Valable jusqu'au : 16/03/2034

Adresse : 2 Bis Passage Guénot  
 75011 PARIS - 11EME  
 Bât. B RDC Face, N° de lot: 27

Type de bien : Appartement  
 Année de construction : Avant 1949  
 Surface habitable : 13,42 m²

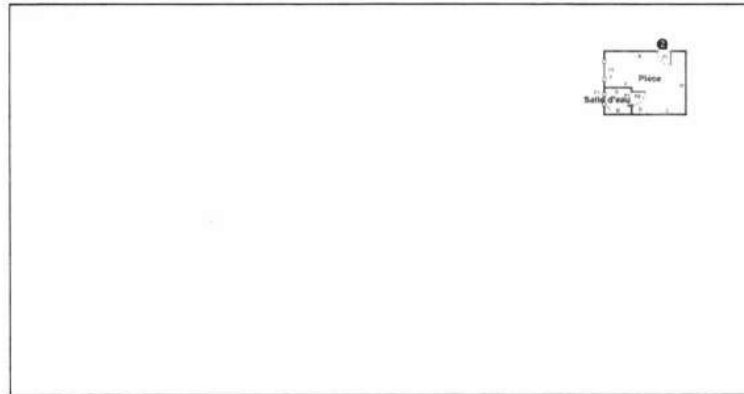
Localisation des mesures sur croquis de repérage

N°	Zone	Unité de diagnostic	Substrat	Revêtement apparent	Localisation mesure	Mesure (µg/m²)	Type de dégradation	Classement UD	Observation
2									
3	A	Mur	Plâtre	Pierturne	partie basse (< 1m)	0		0	
3					partie haute (> 1m)	0		0	
4	B	Mur	Plâtre	Pierturne	partie basse (< 1m)	0		0	
4					partie haute (> 1m)	0		0	
5									
6	C	Mur	Plâtre	Pierturne	partie basse (< 1m)	0		0	
7					partie haute (> 1m)	0		0	
8	D	Mur	Plâtre	Pierturne	partie basse (< 1m)	0		0	
9					partie haute (> 1m)	0		0	
10	E	Mur	Plâtre	Pierturne	partie basse (< 1m)	0		0	
11					partie haute (> 1m)	0		0	
12									
13	F	Mur	Plâtre	Pierturne	partie basse (< 1m)	0		0	
14					partie haute (> 1m)	0		0	
14		Plafond	Plâtre	Pierturne	mesure 1	0		0	
15					mesure 2	0		0

N°	Zone	Unité de diagnostic	Substrat	Revêtement apparent	Localisation mesure	Mesure (µg/m²)	Type de dégradation	Classement UD	Observation
17									
17	A	Mur	Plâtre	Pierturne	partie basse (< 1m)	0		0	
17					partie haute (> 1m)	0		0	
18	B	Mur	Plâtre	Pierturne	partie basse (< 1m)	0		0	
20					partie haute (> 1m)	0		0	
21	C	Mur	Plâtre	Pierturne	partie basse (< 1m)	0		0	
22					partie haute (> 1m)	0		0	
23	D	Mur	Plâtre	Pierturne	partie basse (< 1m)	0		0	
24					partie haute (> 1m)	0		0	
25		Plafond	Plâtre	Pierturne	mesure 1	0		0	
26					mesure 2	0		0	
-		Purthes	Carrilage		Non mesurée	-		NM	Absence de revêtement
-	A	Porte	Bois 1985	Pierturne	Non mesurée	-		NM	Élément récent

**Du fait de la présence de revêtements contenant du plomb au-delà des seuils en vigueur et de la nature des dégradations constatées (non dégradé, non visible, état d'usage) sur certaines unités de diagnostic, le propriétaire doit veiller à l'entretien des revêtements recouvrant les unités de diagnostic de classe 1 et 2, afin d'éviter leur dégradation future.**
