Adresse : **4 rue de la Fosse Rouge 94370 SUCY EN BRIE**
Localisation : **Rez-de-chaussée - porte gauche**
Nature du bien : **Appartement**
Lot(s) : **1 (Appartement) 70 (Cave)**
Références cadastrales : **-**
Date de construction : **Après 1948**

ATTESTATION DE SUPERFICIE « LOI CARREZ »

RAPPORT DE MISSION DE REPERAGE DES MATERIAUX ET PRODUITS CONTENANT DE L'AMIANTE

Performance énergétique et climatique

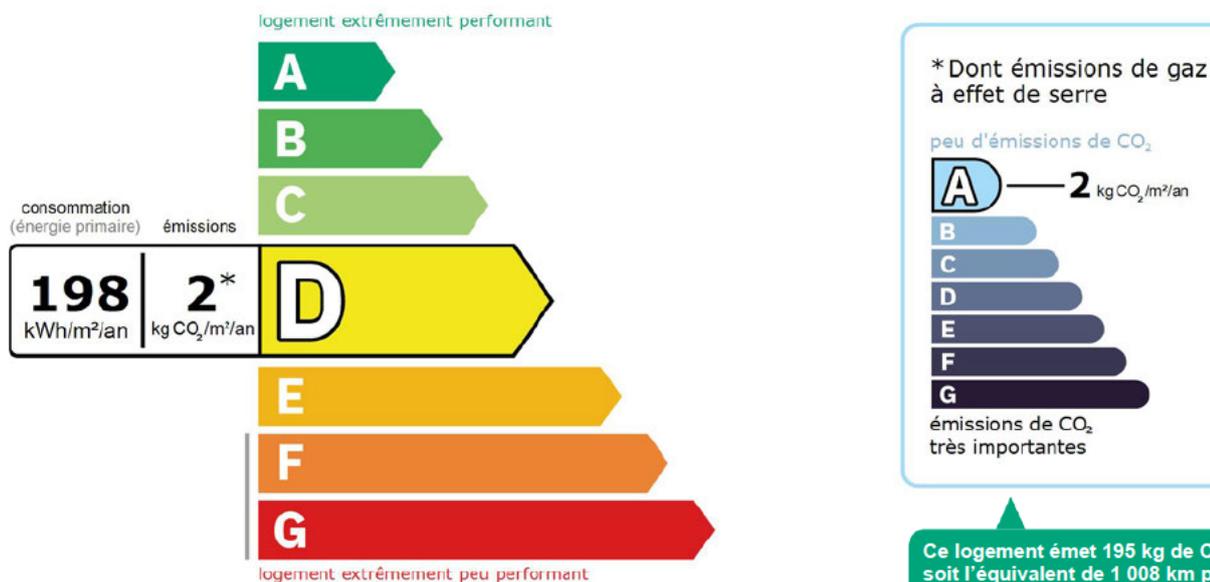
Le niveau de consommation énergétique dépend de l'isolation du logement et de la performance des équipements.
Pour l'améliorer, voir pages 4 à 6

Ce logement émet 195 kg de CO₂ par an, soit l'équivalent de 1 008 km parcourus en voiture.
Le niveau d'émissions dépend principalement des types d'énergies utilisées (bois, électricité, gaz, fioul, etc.)
