PROCÈS-VERBAL DE CONSTAT

Affaire : 5 RUE PERGOLESE

Date : 28/02/2024

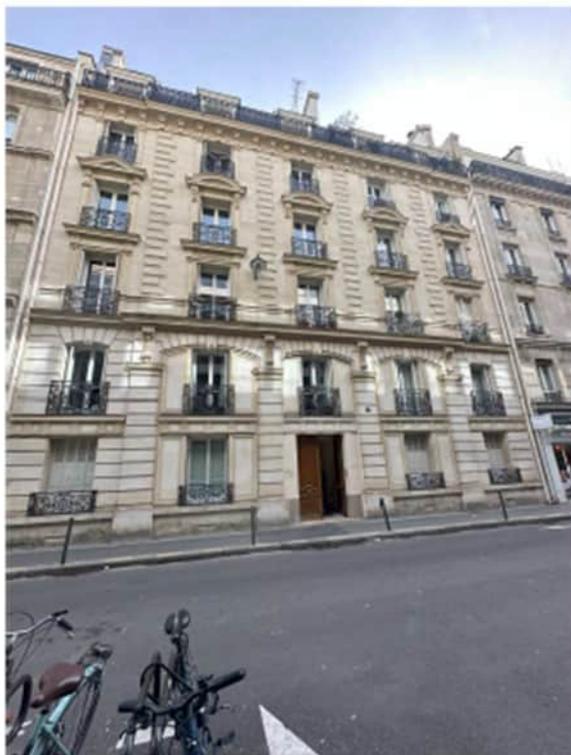
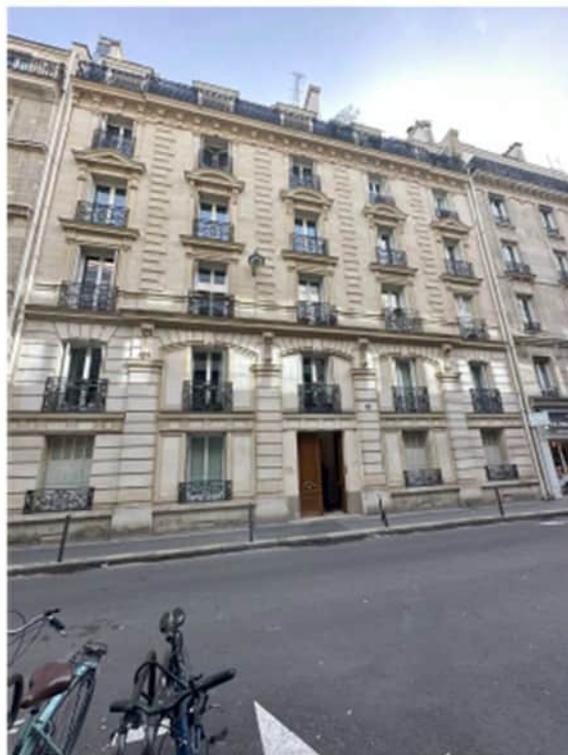
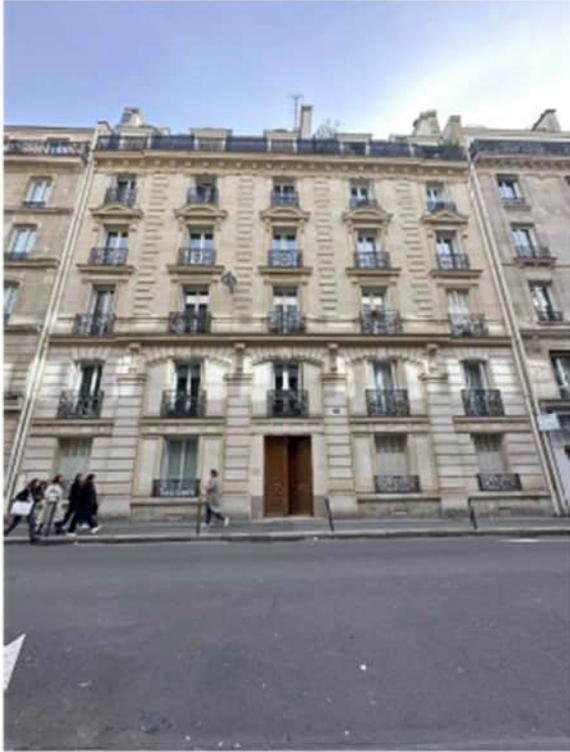
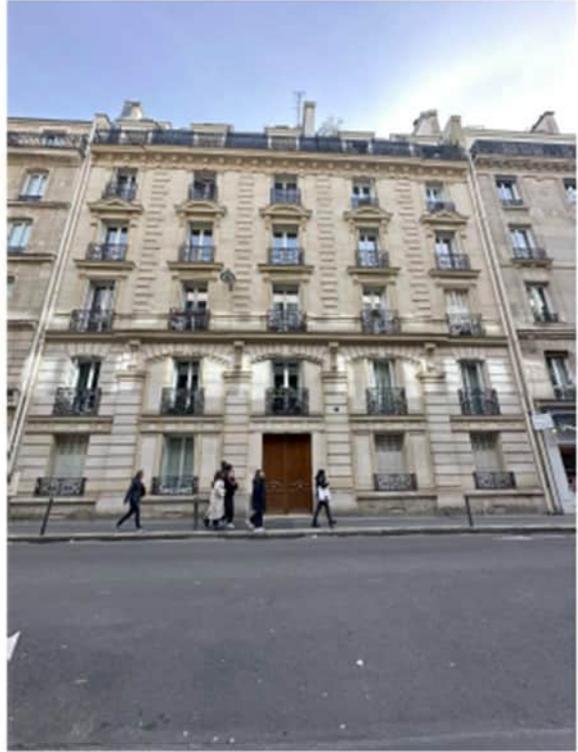
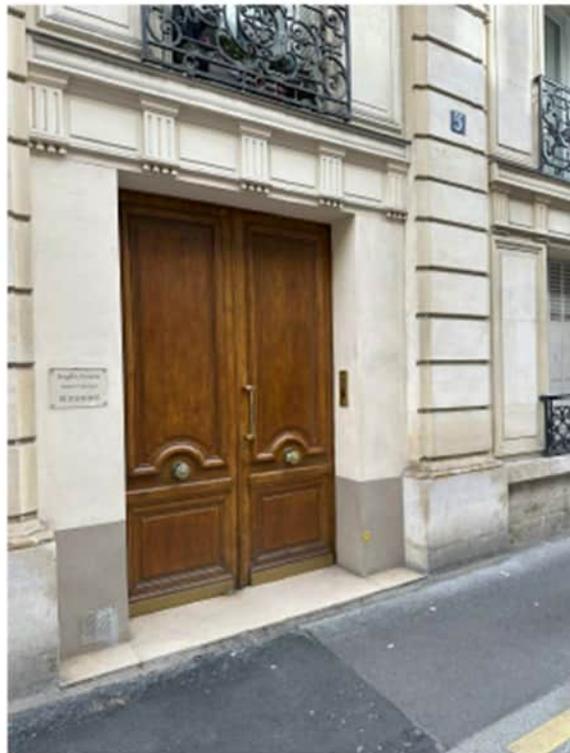
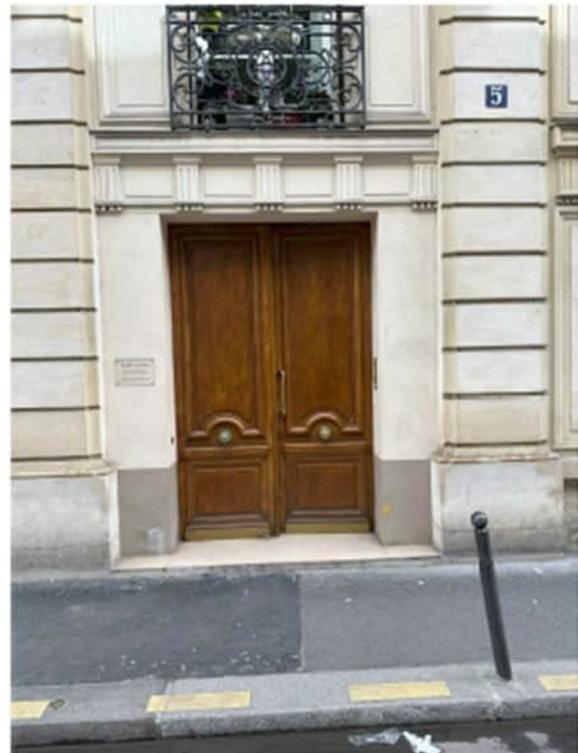
➤ **EXTERIEUR, FACADE, VOISINAGE**

Construit sur 6 étages en 1880, le 5 rue Pergolèse, est un immeuble situé dans le quartier Chaillot, qui se situe à environ 270 mètres de la station de métro « Argentine ».

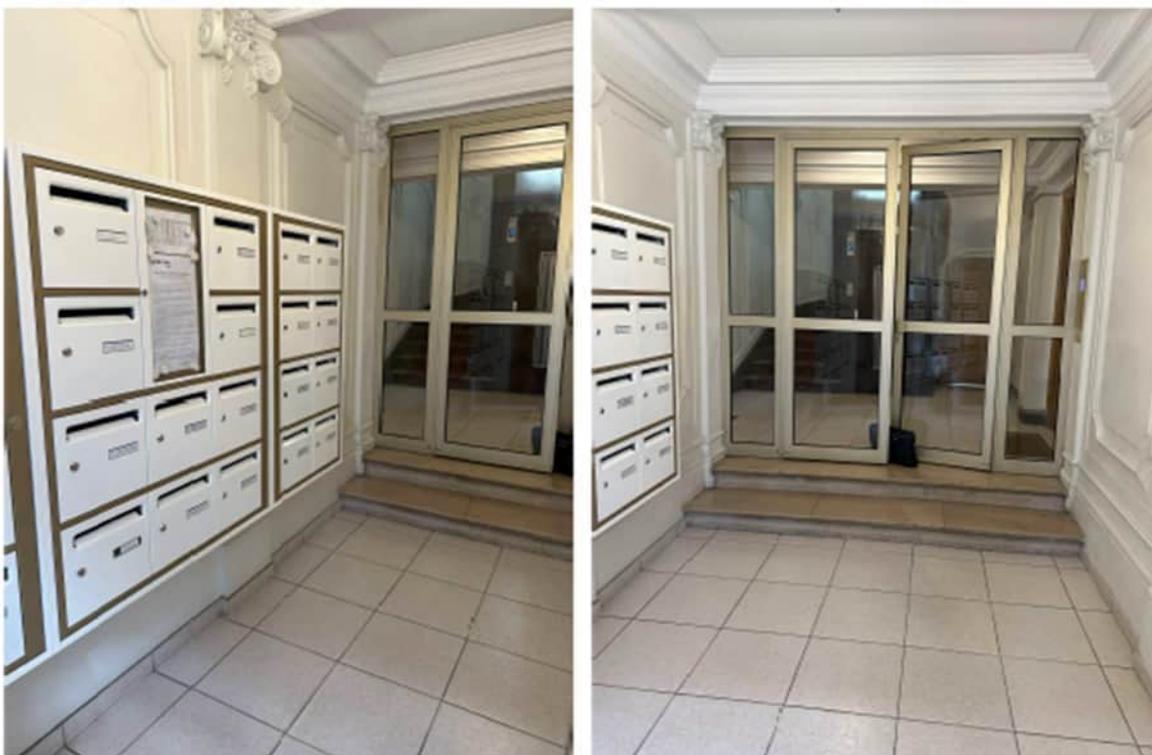
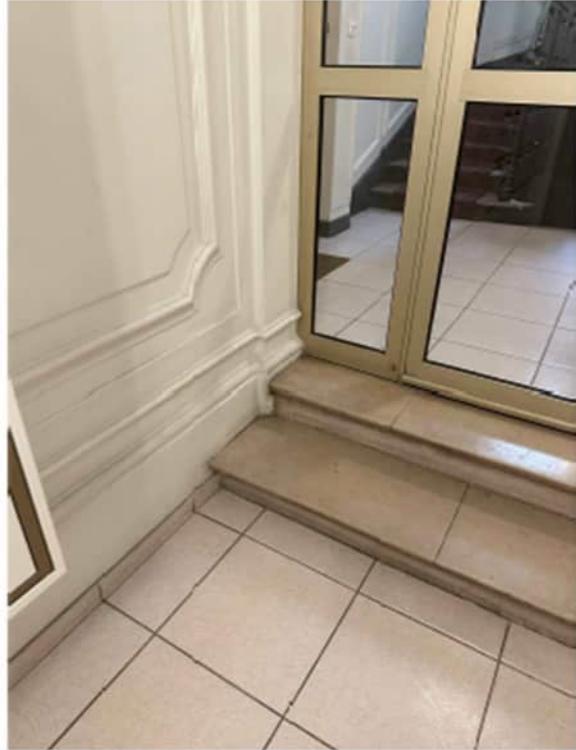
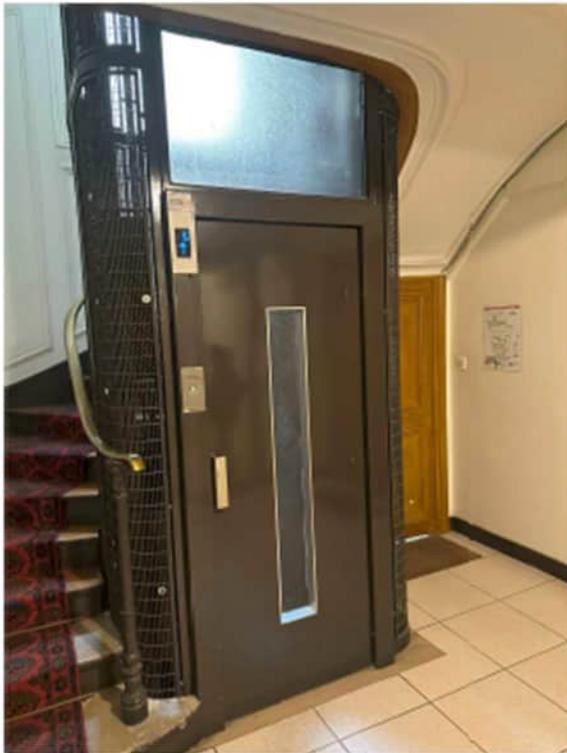
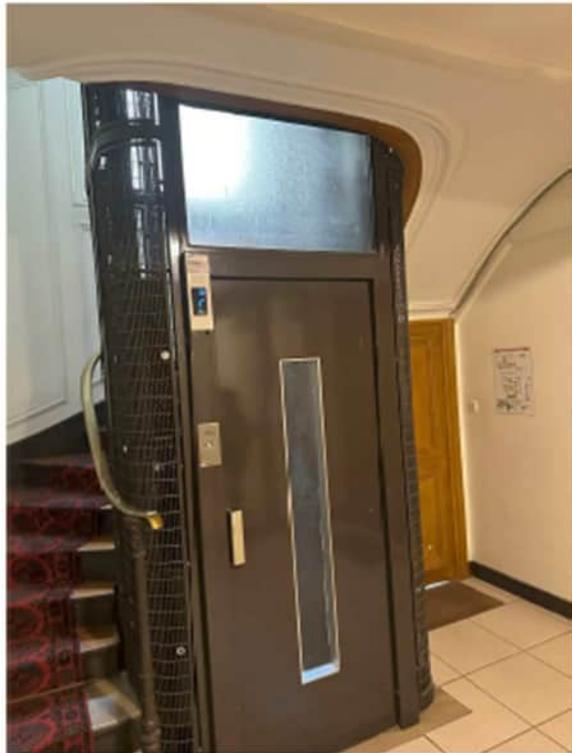
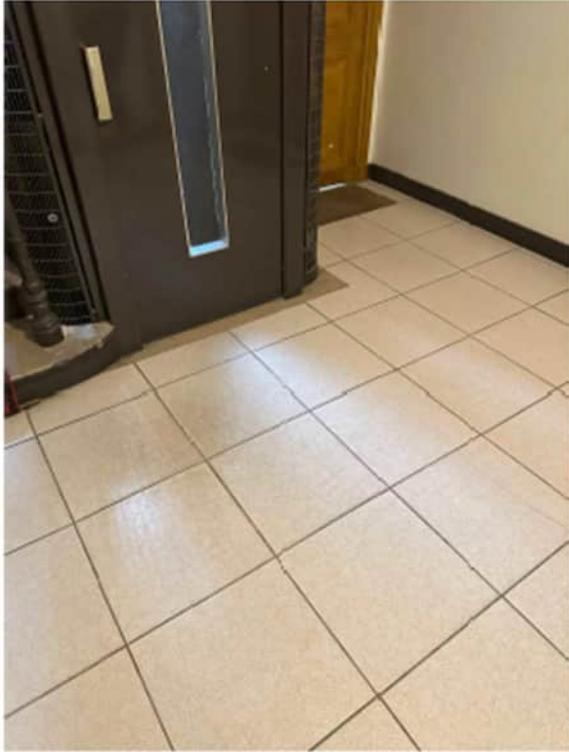
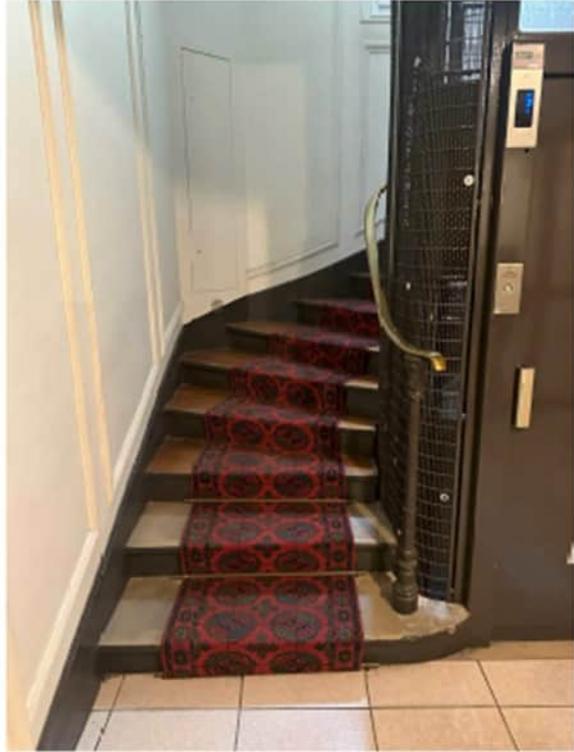
➤ **PARTIES COMMUNES / BATIMENTS**

L'immeuble se compose d'un unique bâtiment.

L'immeuble n'est pas gardienné. Il existe un sas à la porte d'entrée avec un digicode.

Un escalier principal et un ascenseur desservent l'ensemble des lots de copropriété.

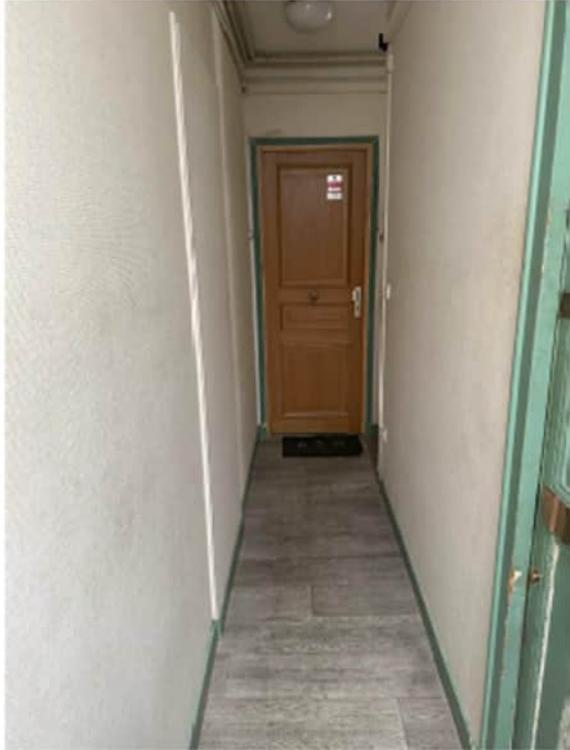
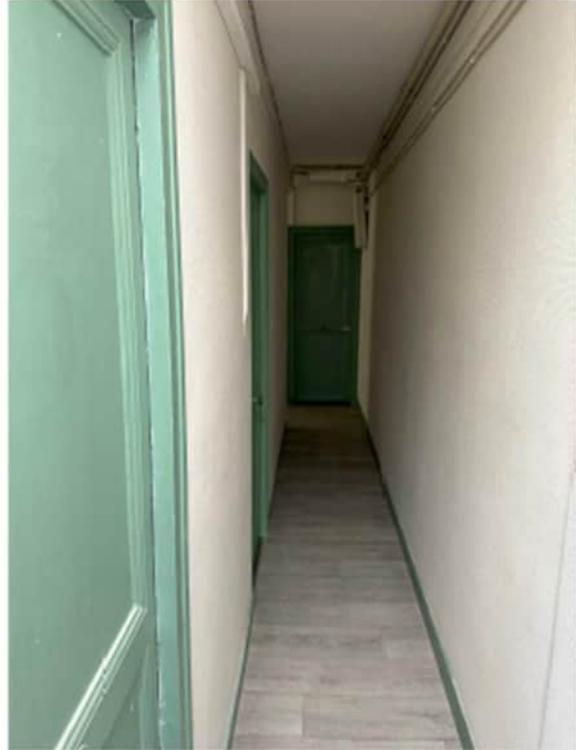
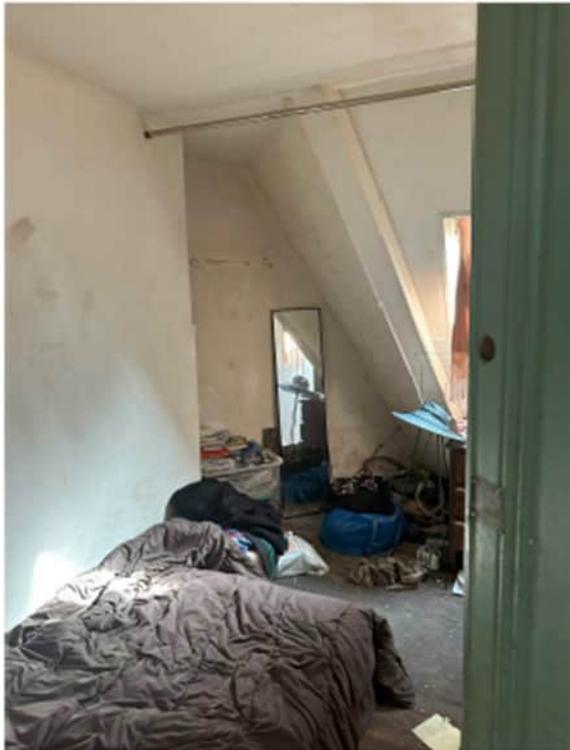
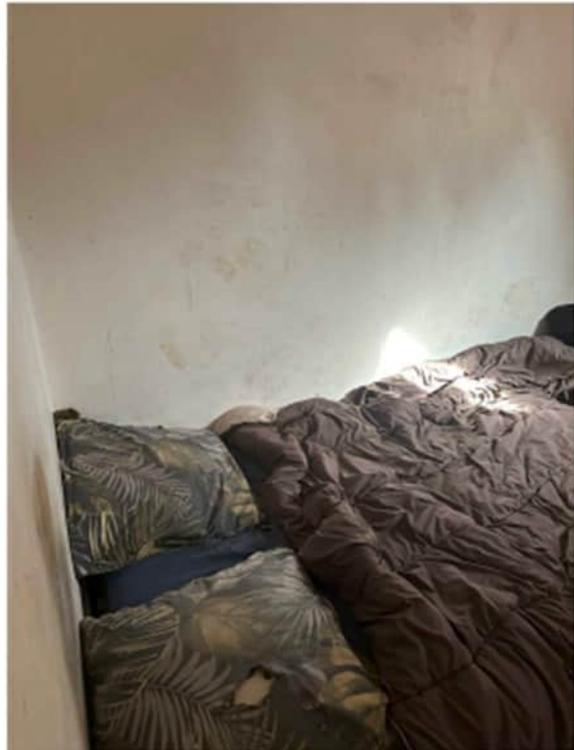
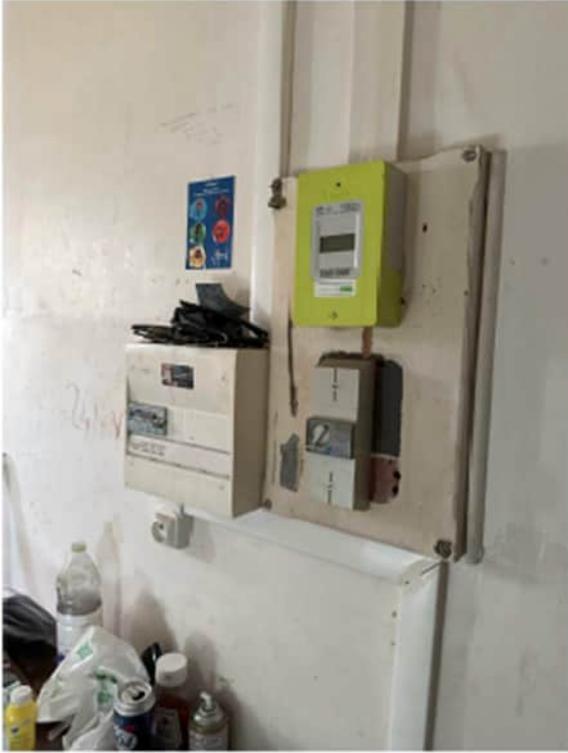
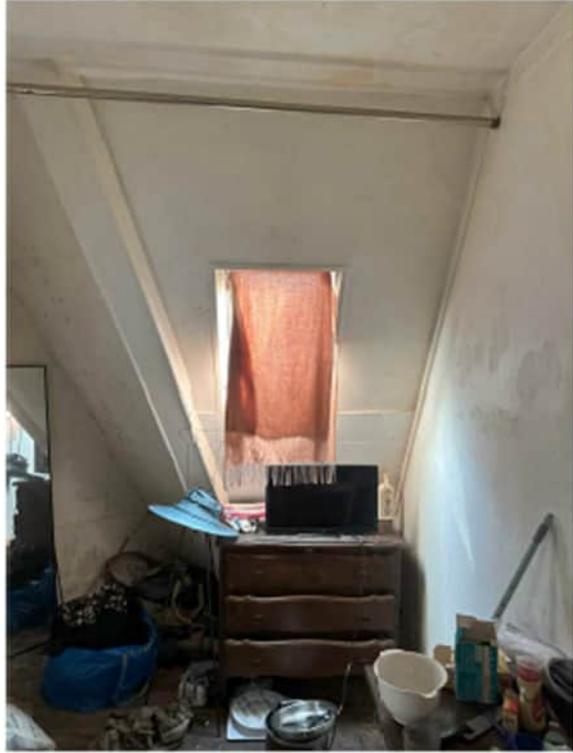
Au sol, je retrouve une chute de moquette en très mauvais état, sale et dégradée.

Sur la droite, agencement du tableau de fusibles, avec le disjoncteur et le compteur électrique.

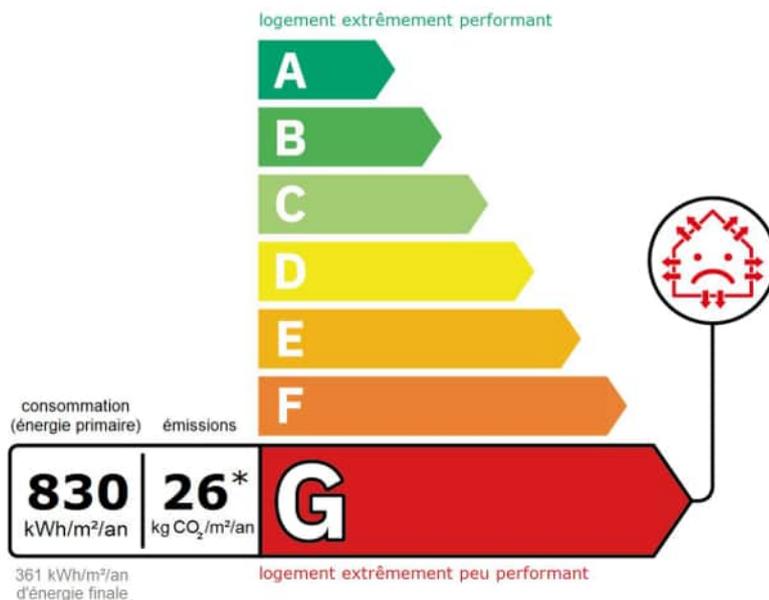
Performance énergétique et climatique

Ce logement émet 221 kg de CO₂ par an, soit l'équivalent de 1 146 km parcourus en voiture.
Le niveau d'émissions dépend principalement des types d'énergies utilisées (bois, électricité, gaz, fioul, etc.)

Le niveau de consommation énergétique dépend de l'isolation du logement et de la performance des équipements.
Pour l'améliorer, voir pages 4 à 6
