## Attestation de superficie de la partie privative (« Loi Carrez ») et de la surface habitable

N° dossier : 2023-09-020

24, rue Catulienne

Appartement comprenant :  
Séjour, Salle d'eau

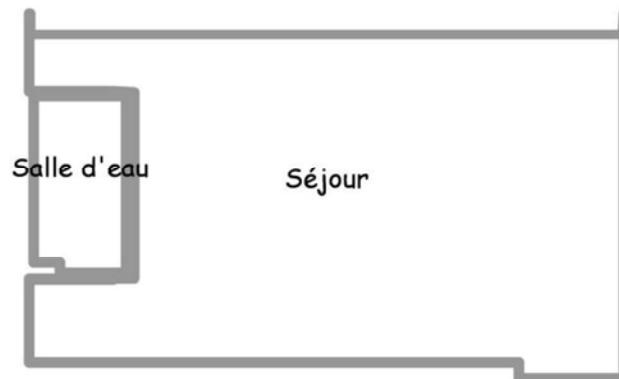
### Schéma de repérage

Croquis : Unique utilité de compréhension, non coté. - 4ÈME

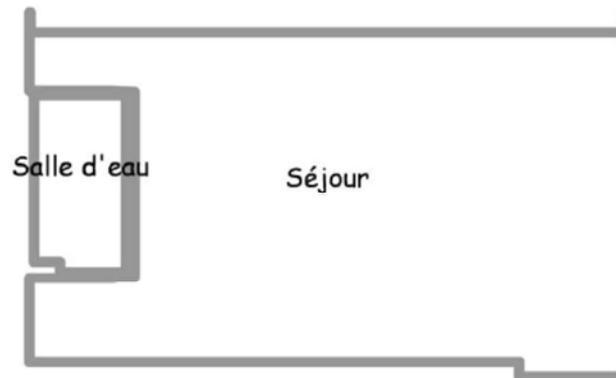
## Croquis

A l'intérieur de chaque pièce, les éléments unitaires sont repérés (face, gauche, droite...) dans le sens des aiguilles d'une montre. Si plusieurs entrées existent, celle retenue est définie précisément : gauche, centre, droite, idem si plusieurs fenêtres existent dans la même pièce.

Croquis : Unique utilité de compréhension, non coté. - 4ÈME

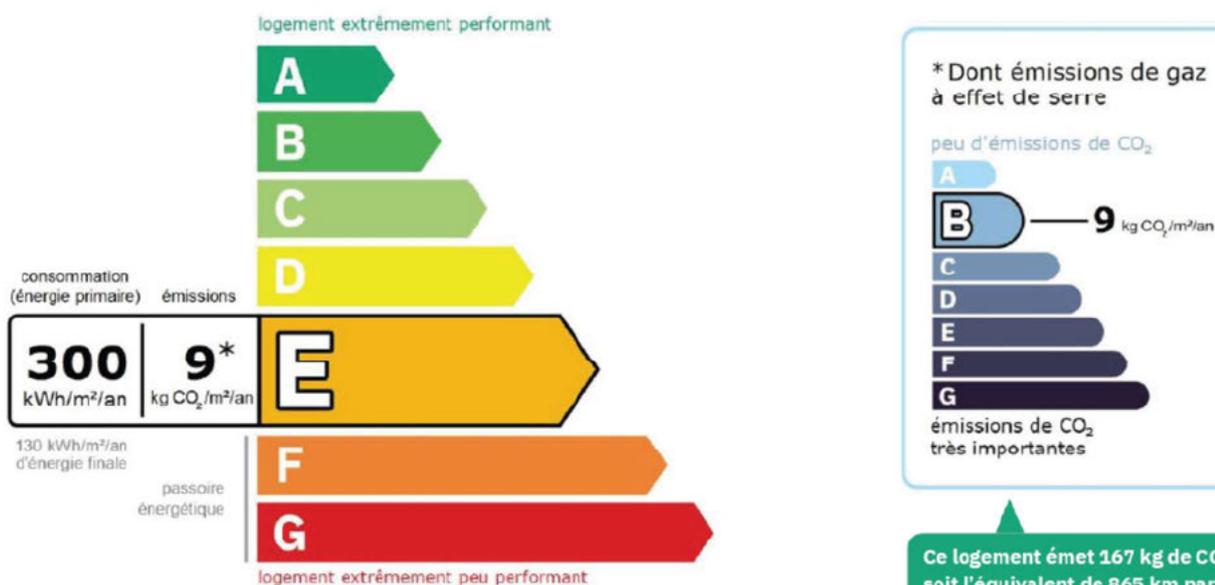
## Performance énergétique et climatique

Le niveau de consommation énergétique dépend de l'isolation du logement et de la performance des équipements. Pour l'améliorer, voir pages 4 à 6

Ce logement émet 167 kg de CO<sub>2</sub> par an, soit l'équivalent de 865 km parcourus en voiture. Le niveau d'émissions dépend principalement des types d'énergies utilisées (bois, électricité, gaz, fioul, etc.)
