# Dossier Technique Immobilier

Numéro de dossier : 24/IMO/4067  
 Date du repérage : 07/05/2024

# Résumé de l'expertise n° 24/IMO/4067

**3ème étage, Lot numéro Appartement 455 - Cave 203**

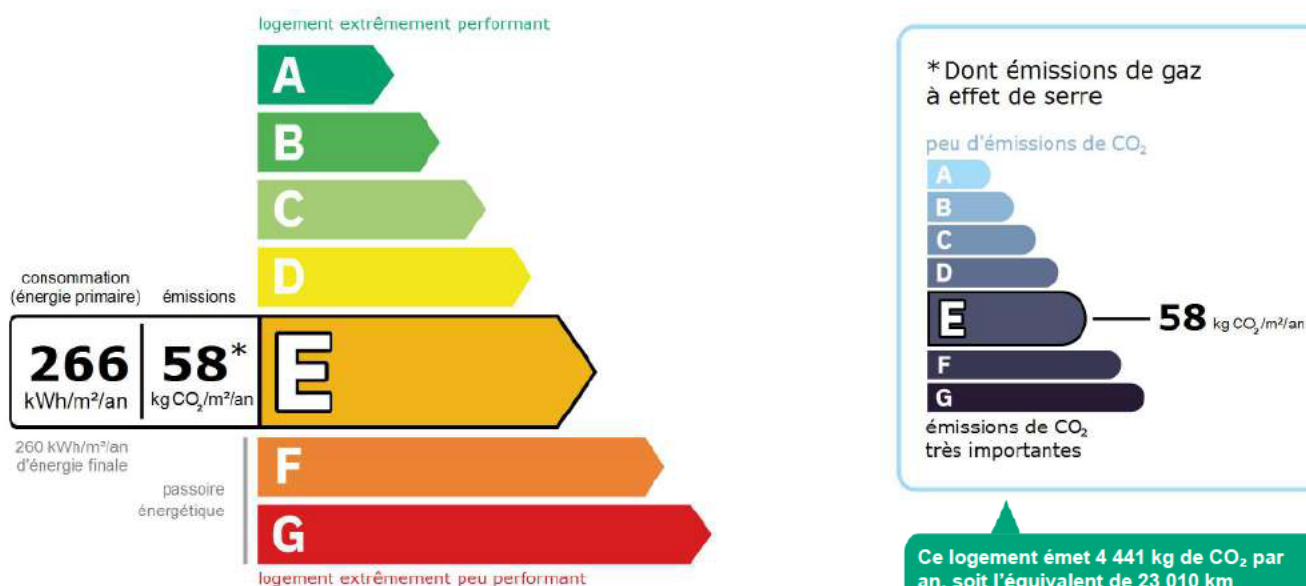
## Performance énergétique et climatique

Le niveau de consommation énergétique dépend de l'isolation du logement et de la performance des équipements. Pour l'améliorer, voir pages 4 à 6

Ce logement émet 4 441 kg de CO<sub>2</sub> par an, soit l'équivalent de 23 010 km parcourus en voiture. Le niveau d'émissions dépend principalement des types d'énergies utilisées (bois, électricité, gaz, fioul, etc.)

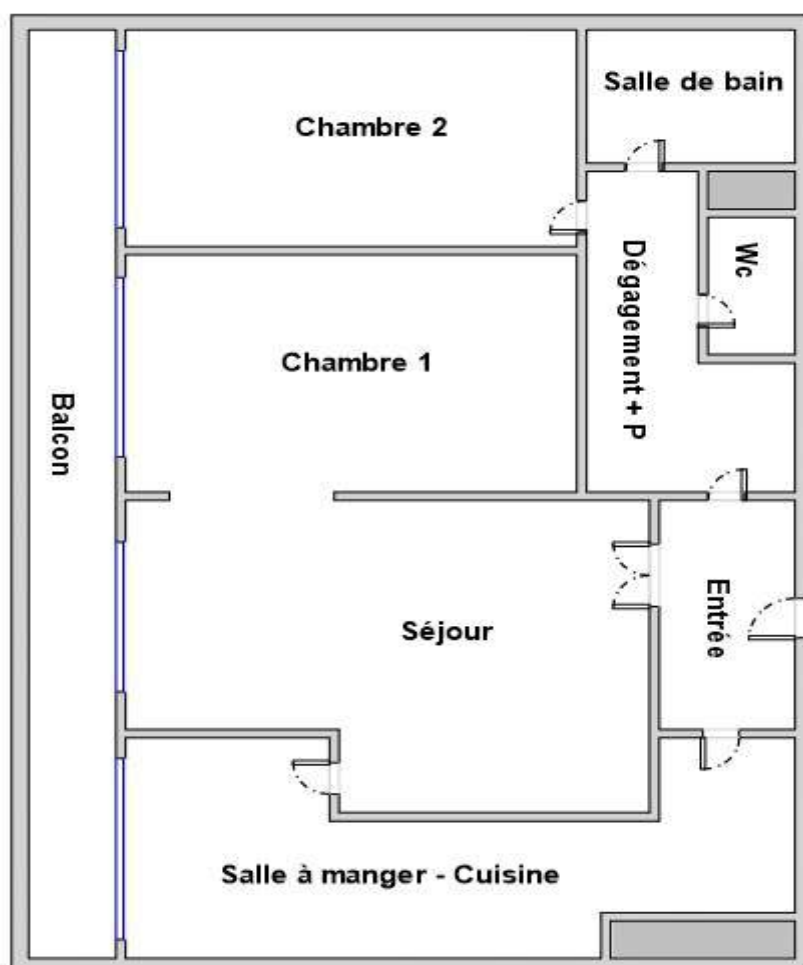
Annexe – Croquis de repérage

----- 3ème étage -----

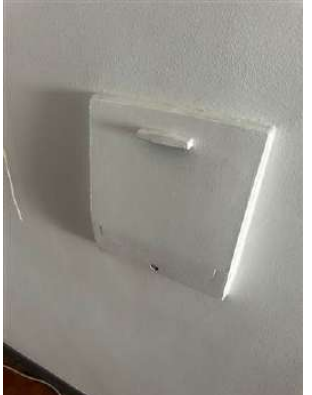
Localisation	Identifiant + Description	Conclusion (justification)	Etat de conservation** et préconisations*	Photo
3ème étage - Cuisine - Salle à manger	Identifiant: 002 Description: Conduit en fibres-ciment Liste selon annexe.13-9 du CSP: B	Présence d'amiante (Sur décision de l'opérateur)	Matériau non dégradé  <b>Résultat</b> EP**  <b>Préconisation</b> : Il est recommandé de réaliser une évaluation périodique.

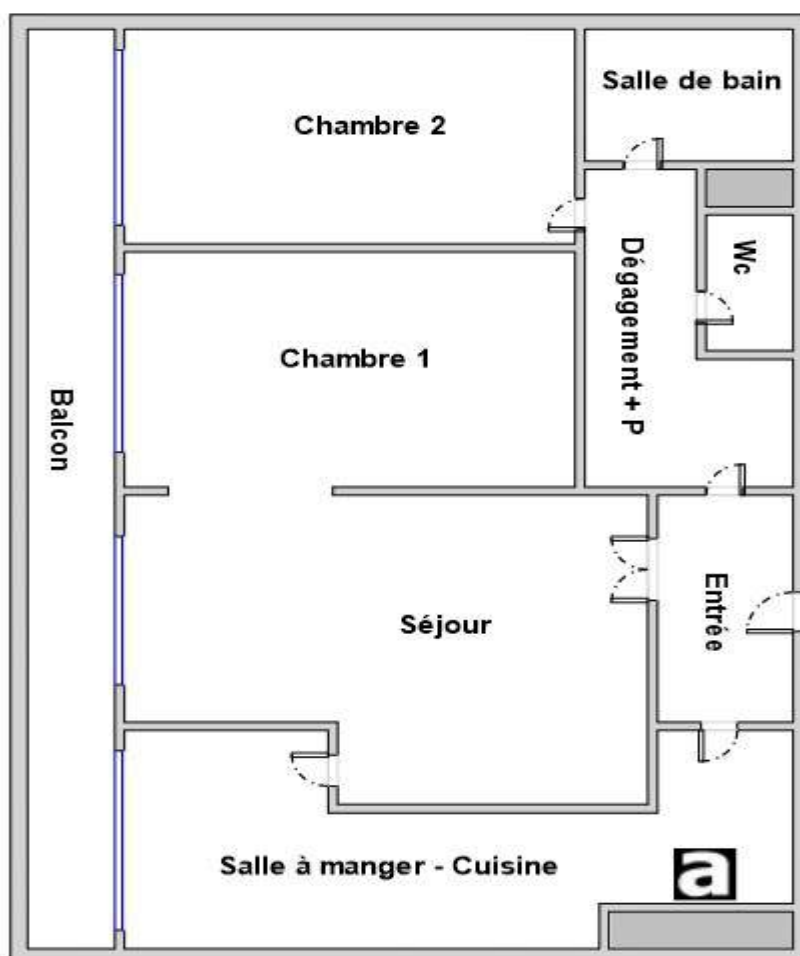
**7.1 - Annexe - Schéma de repérage**

----- 3ème étage -----

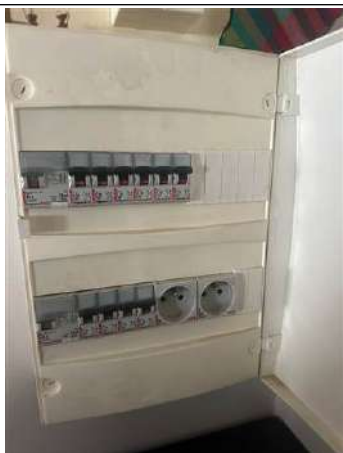
Photo n° PhEle001

B11 a1 L'ensemble de l'installation électrique est protégée par au moins un dispositif différentiel à haute sensibilité inf. ou égal à 30 mA.
