ET DE TOUT CE QUE DESSUS J'AI FAIT ET DRESSE LE PRESENT PROCES-VERBAL DE CONSTAT POUR SERVIR ET VALOIR CE QUE DE DROIT.

ETAT DES RISQUES ET POLLUTIONS

Type de catastrophe	Début	Fin	Publication	J.O.	Indemnisation
Inondations et coulées de boue	05/06/1983	06/06/1983	03/08/1983	05/08/1983	<input type="checkbox"/>
Inondations et coulées de boue	27/06/1990	27/06/1990	07/12/1990	05/08/1990	<input type="checkbox"/>
Inondations et coulées de boue	31/05/1992	01/06/1992	20/10/1992	05/11/1992	<input type="checkbox"/>
Inondations et coulées de boue	18/07/1994	19/07/1994	06/12/1994	17/12/1994	<input type="checkbox"/>
Inondations et coulées de boue	30/05/1999	30/05/1999	21/07/1999	24/08/1999	<input type="checkbox"/>
Inondations et coulées de boue	06/07/2001	07/07/2001	06/08/2001	11/08/2001	<input type="checkbox"/>
Inondations, coulées de boue et mouvements de terrain	25/12/1999	29/12/1999	29/12/1999	30/12/1999	<input type="checkbox"/>

Rapport de l'état relatif à la présence de termites dans le bâtiment

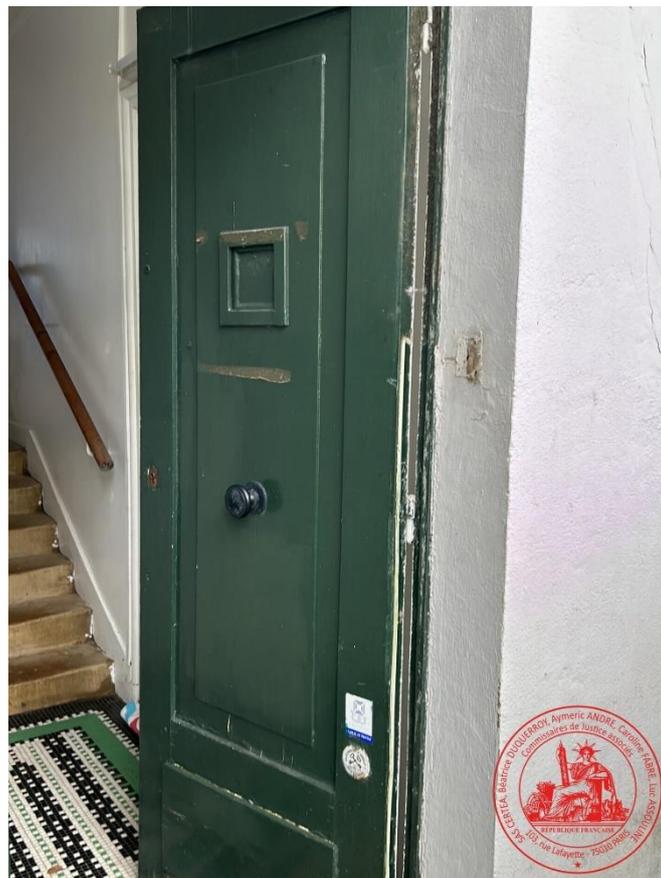
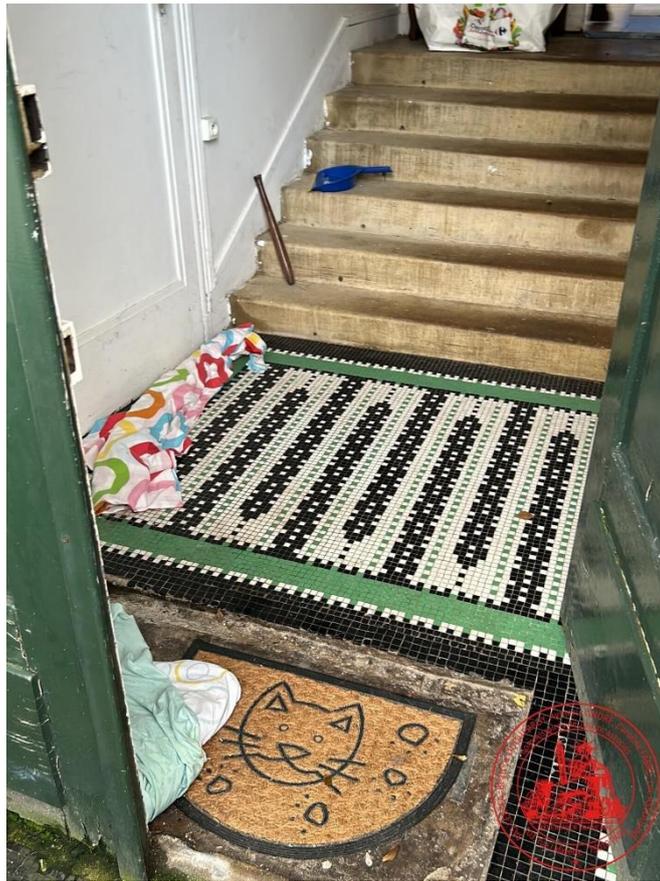
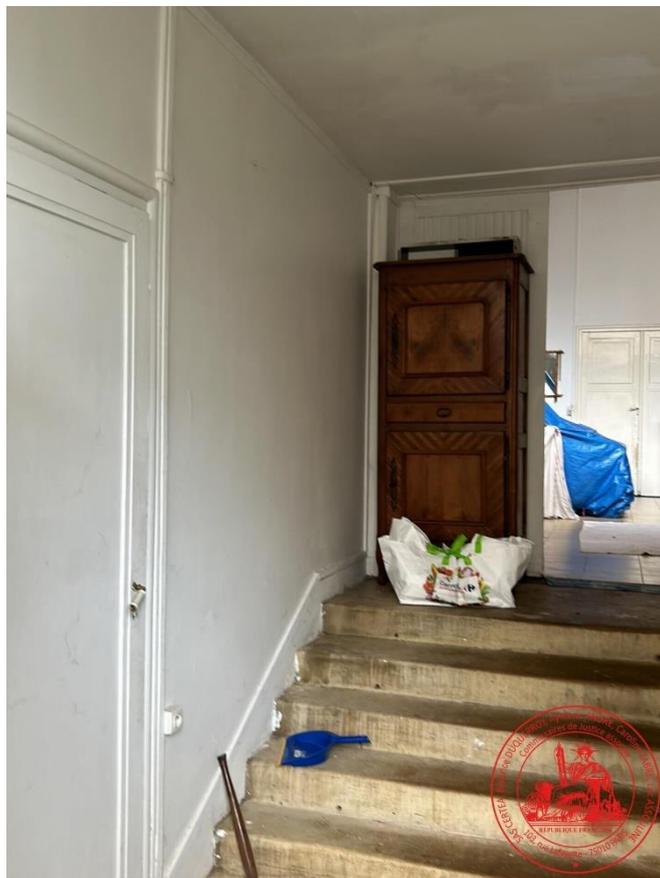
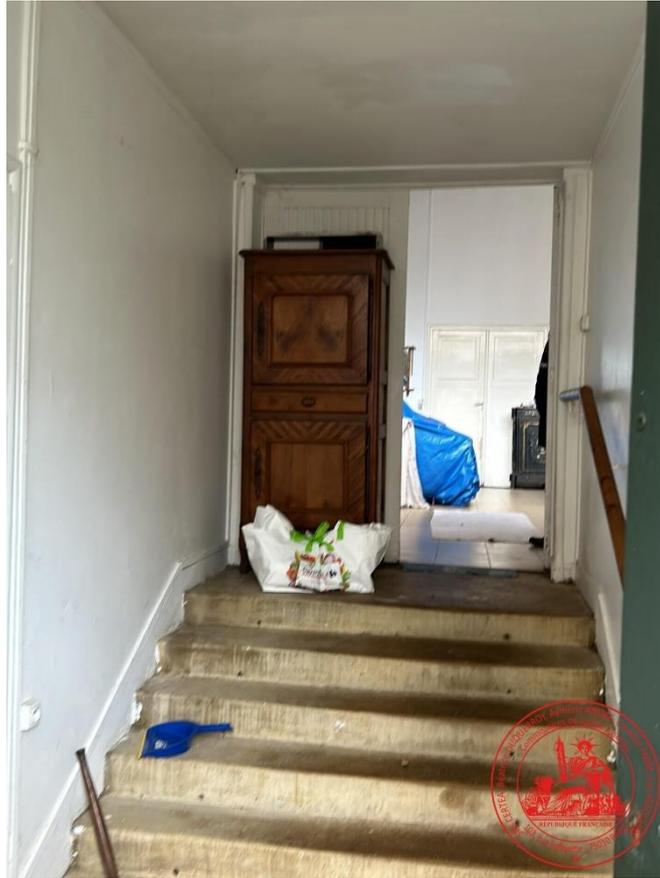
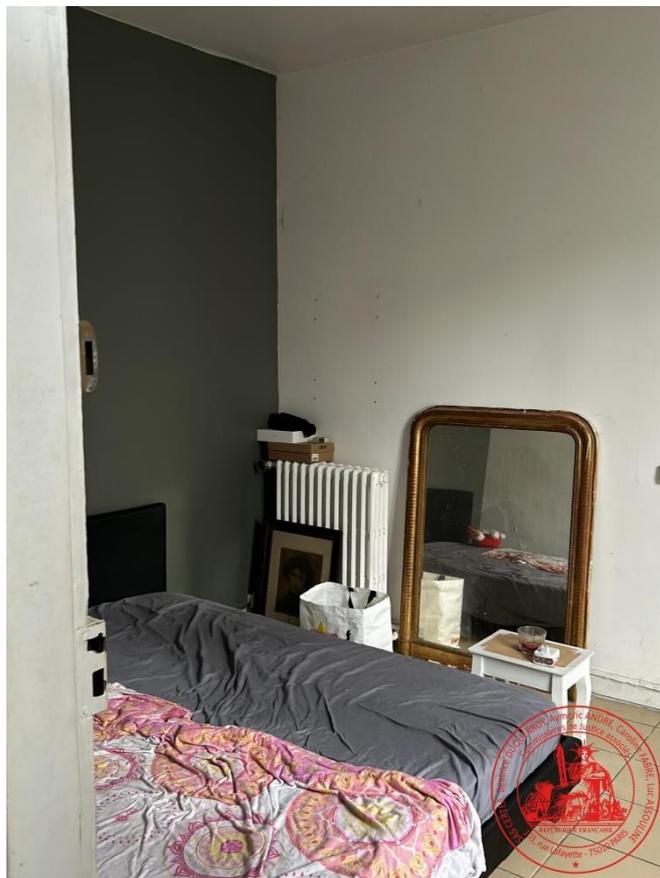
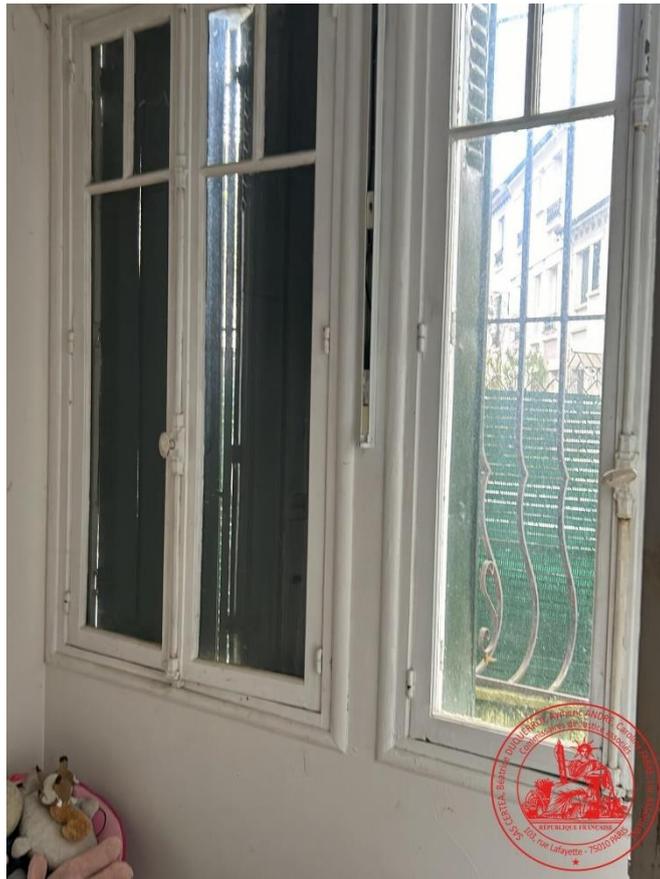
L'accès se fait depuis une porte principale double en bois, donnant dans un hall d'entrée avec un petit escalier desservant un premier niveau.

De part et d'autre de cet espace est visible, à droite une chambre située au rez-de-chaussée avec ouverture par double fenêtre, menuiseries bois et à gauche se situe un garage. Il sert actuellement à titre de stockage.

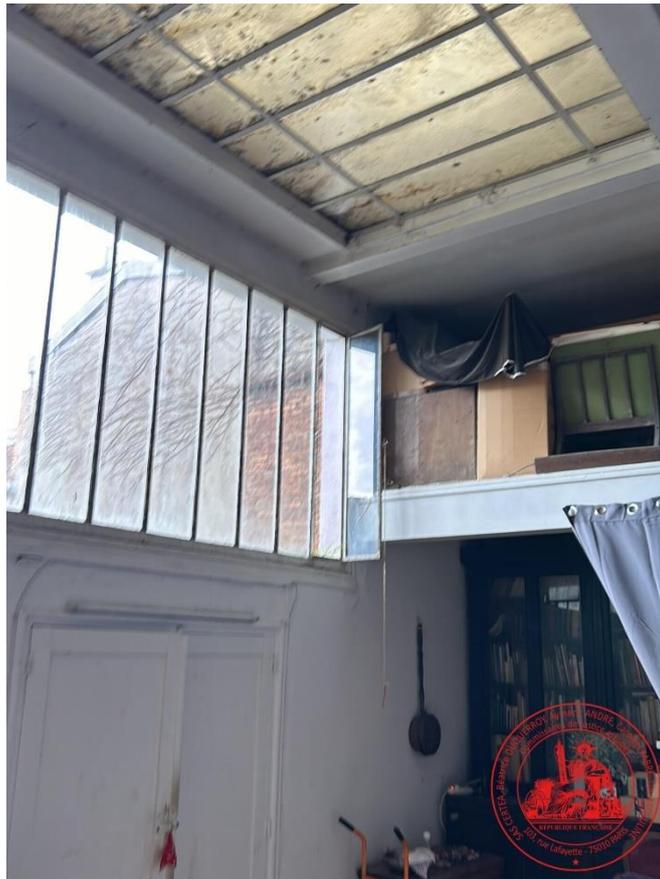
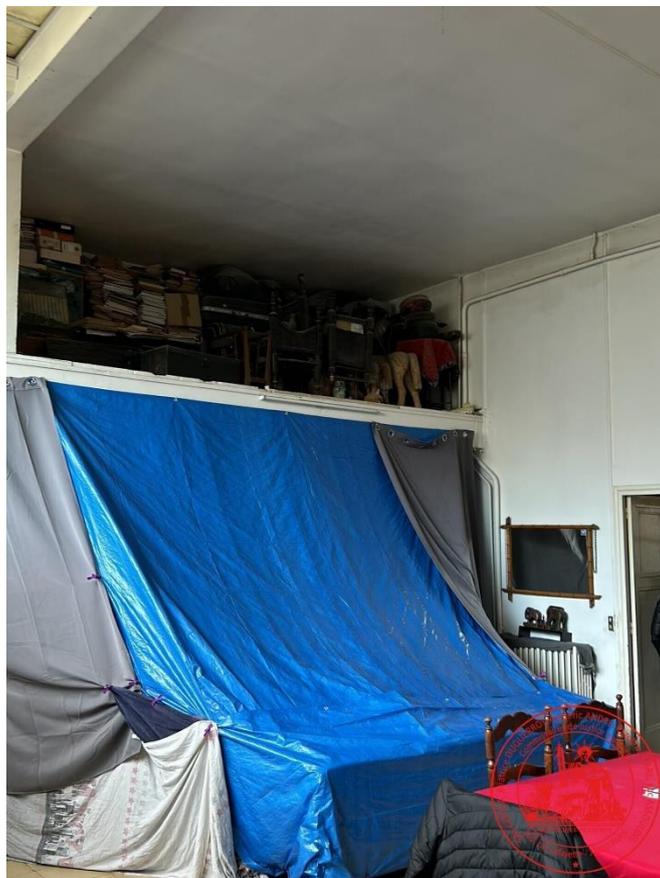
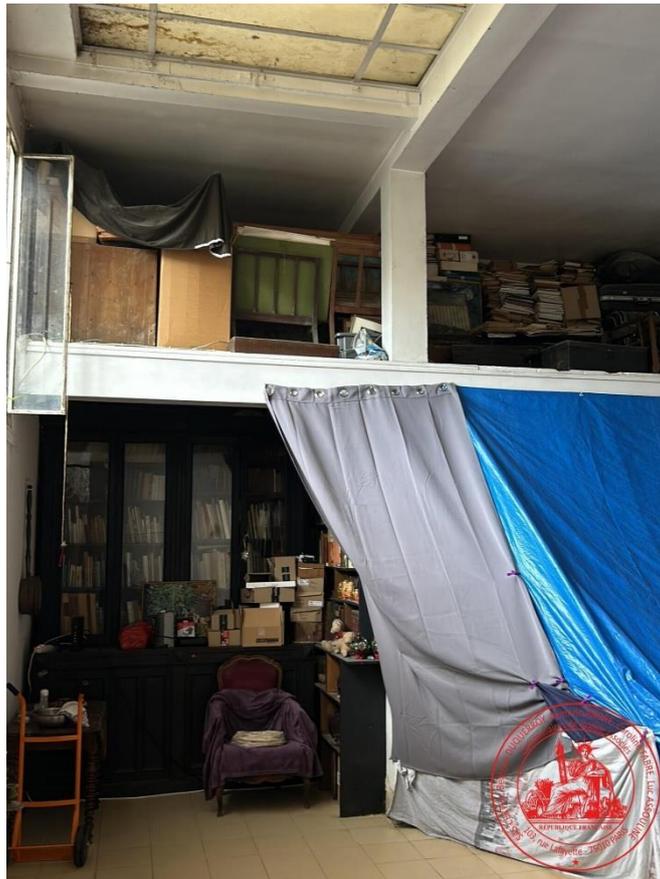
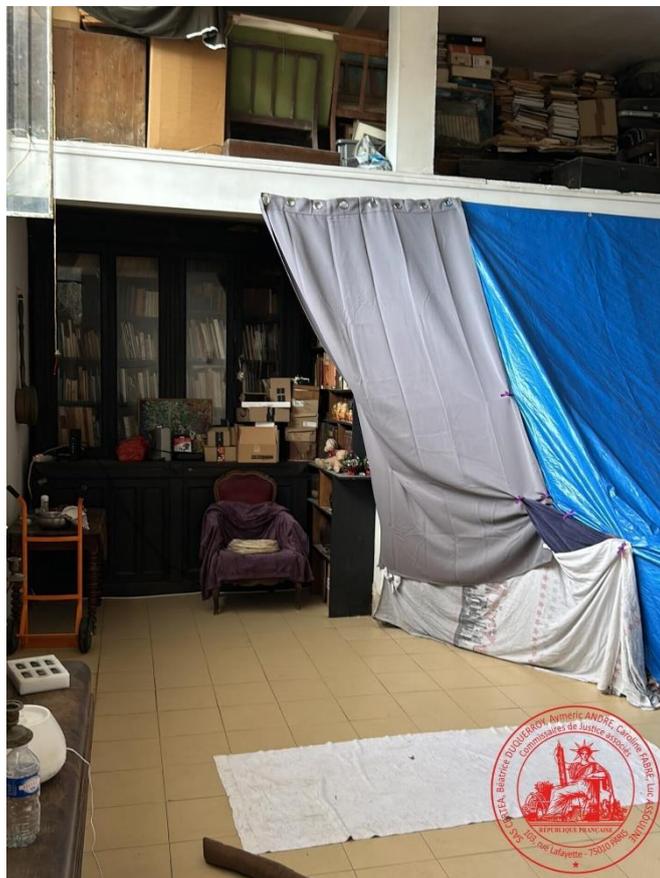
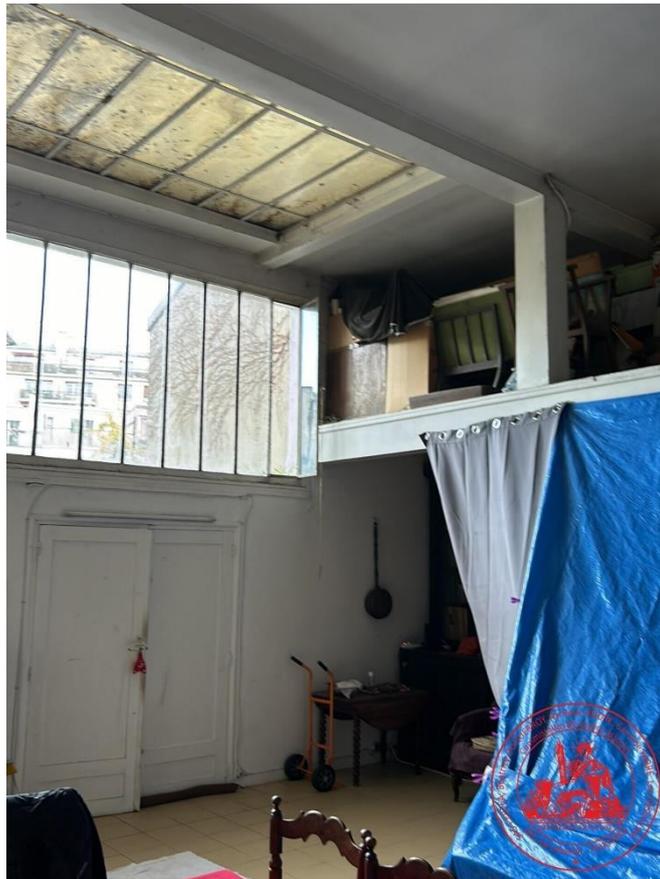
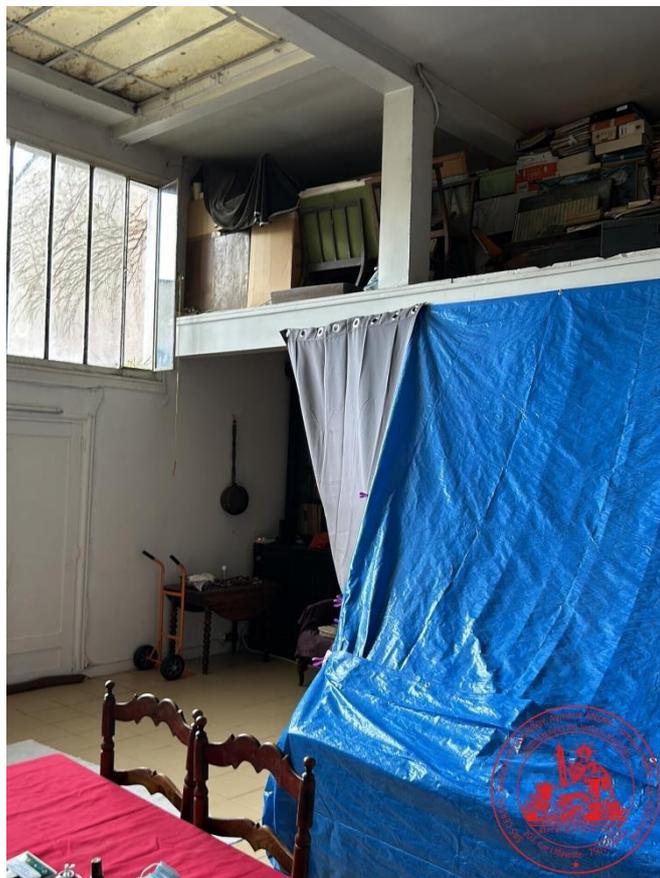
PIECE PRINCIPALE DU REZ-DE-CHAUSSEE

J'accède ensuite dans la pièce principale du rez-de-chaussée qui présente une hauteur sous plafond de plusieurs mètres.

Je retrouve au plafond une verrière dégradée avec des carreaux cassés, et il existe une autre verrière latérale donnant en façade,

La pièce présente en mezzanine un espace de rangement.

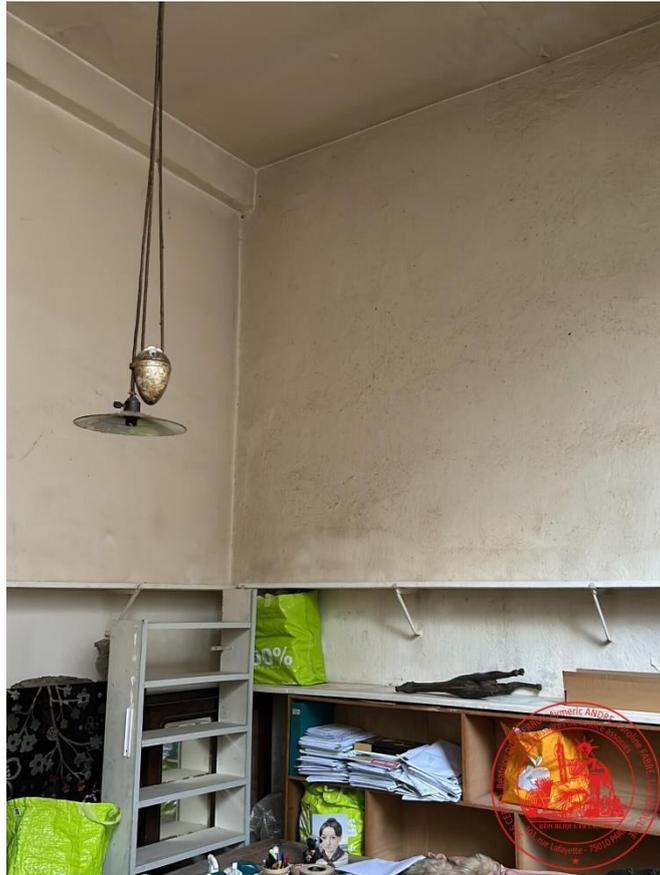
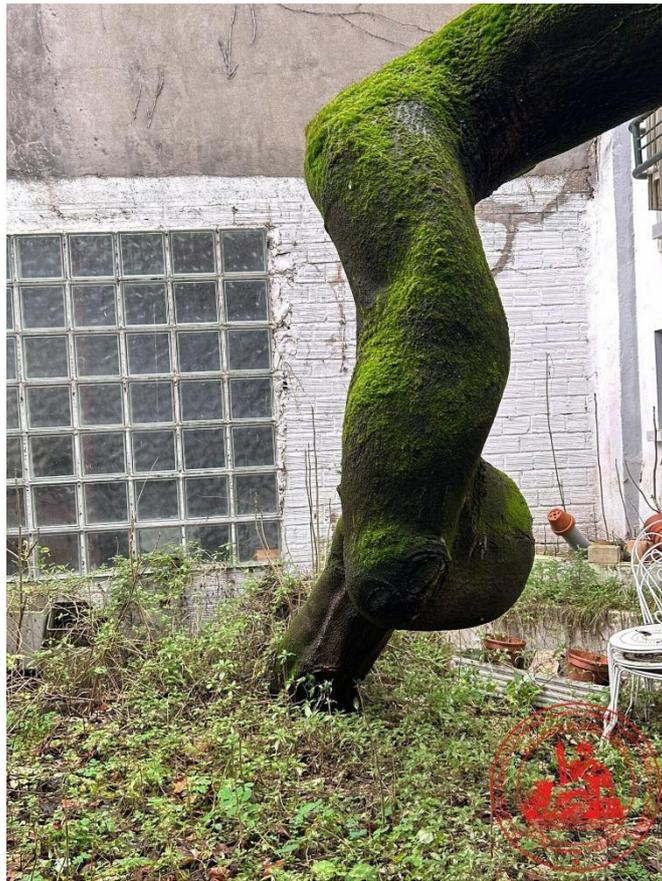
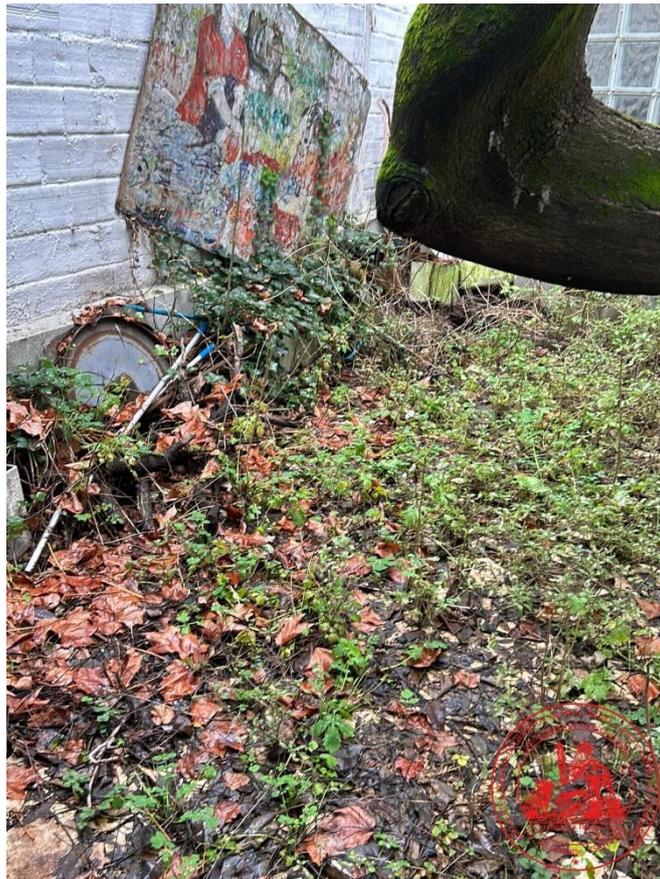
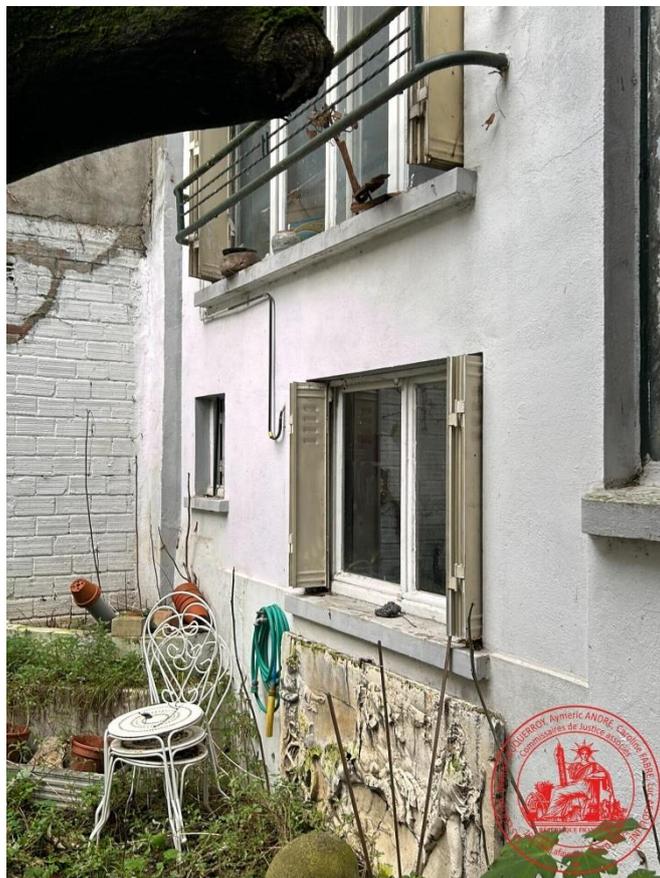
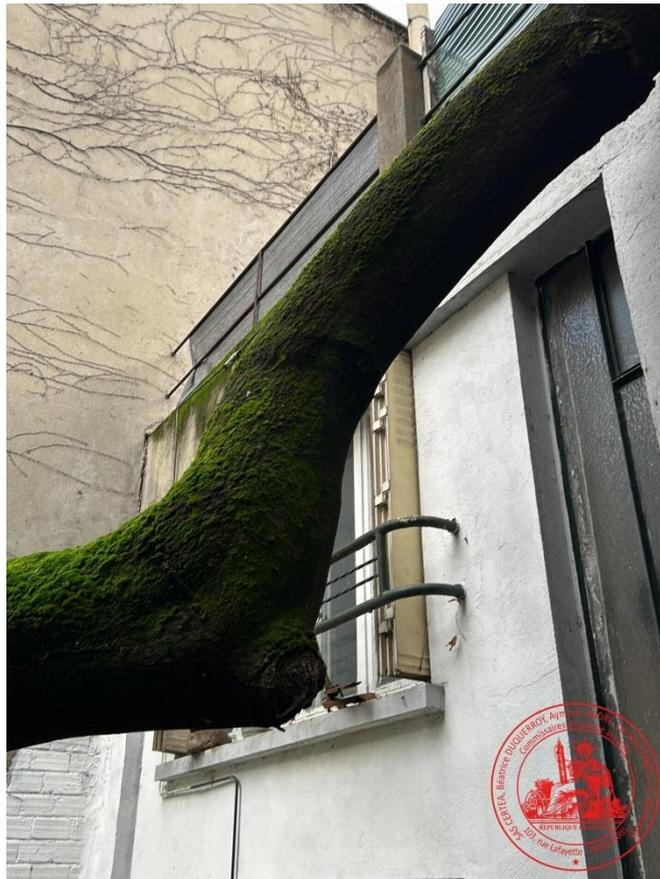
PETIT ATELIER

En fond de pièce existe un deuxième petit atelier en enfilade dont l'accès se fait par une porte double en bois.

Je peux ensuite accéder à un petit jardin privatif.

Je retrouve les mêmes châssis vitrés.

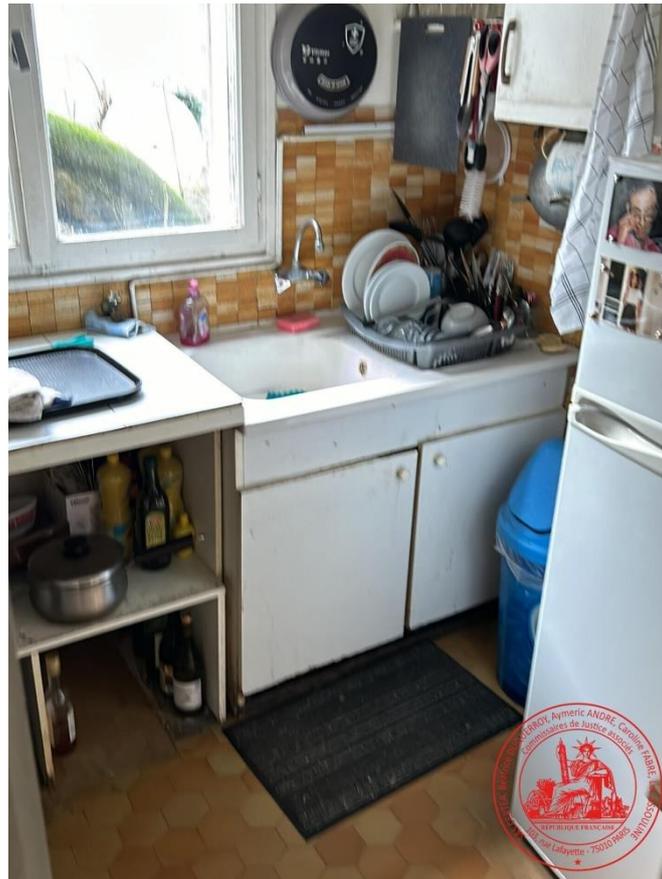
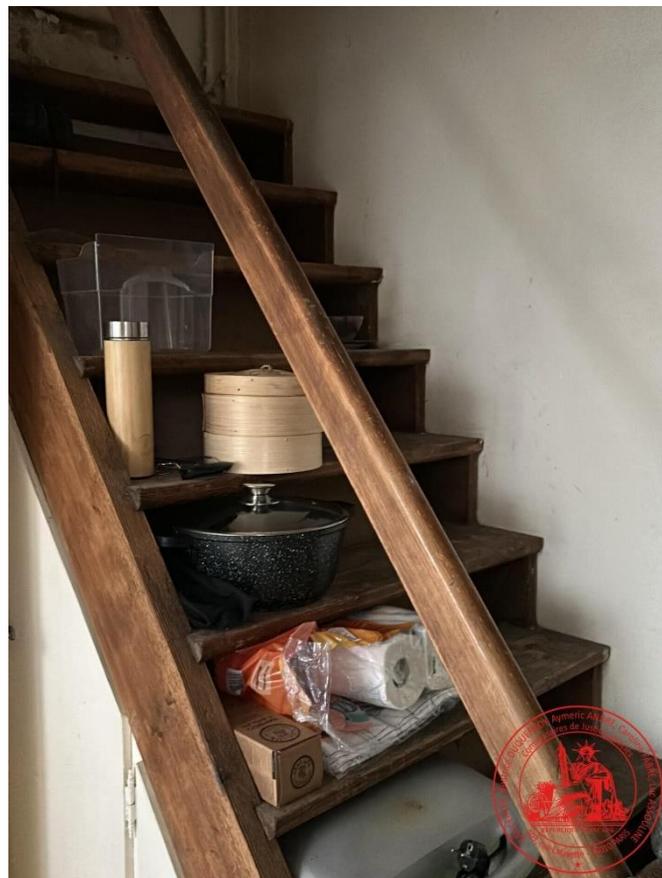
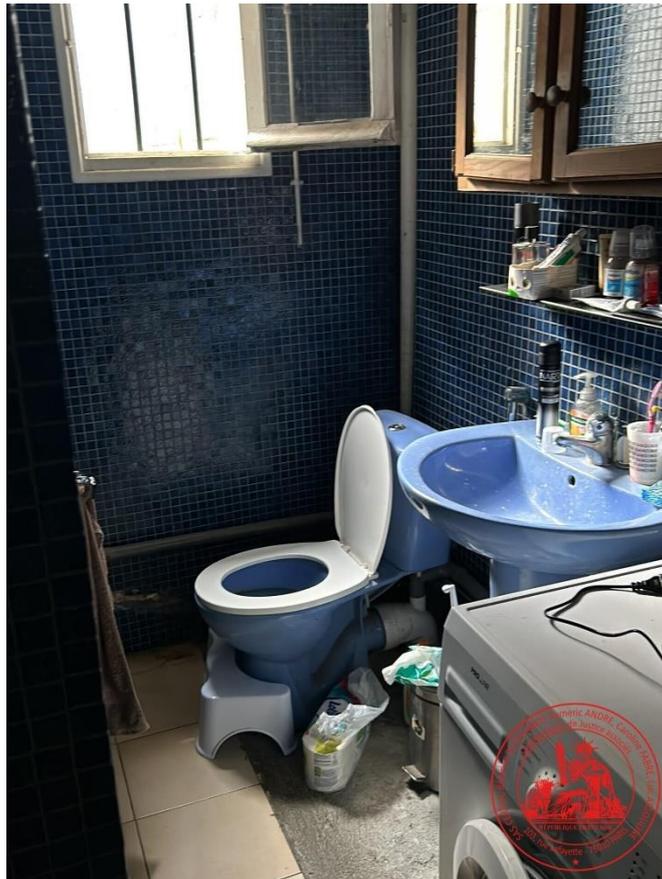
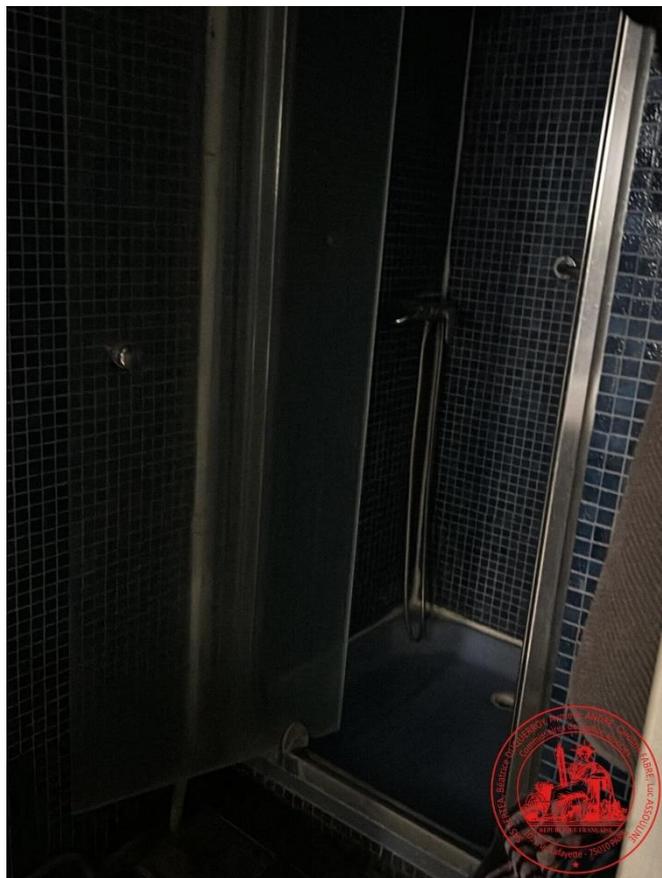
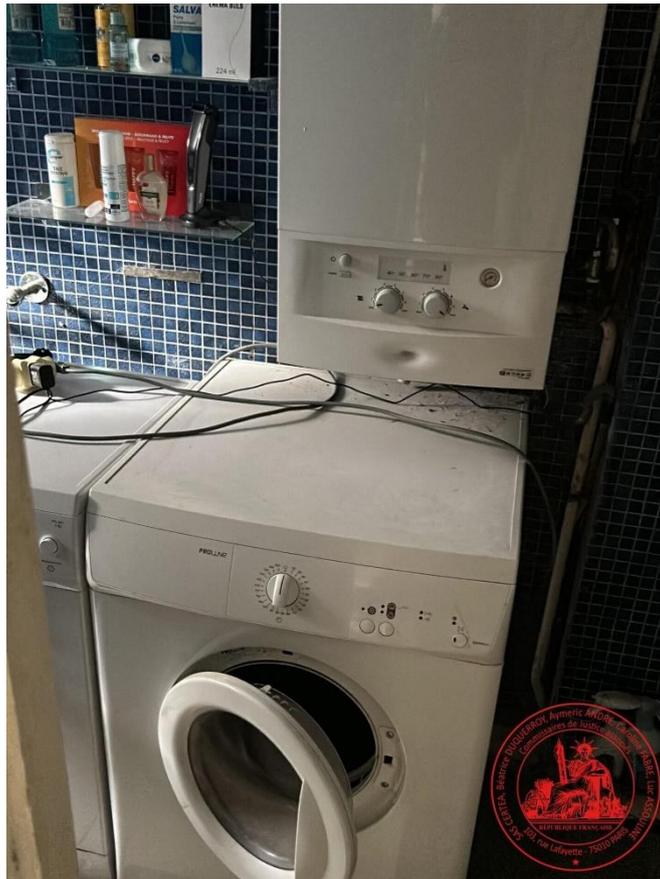
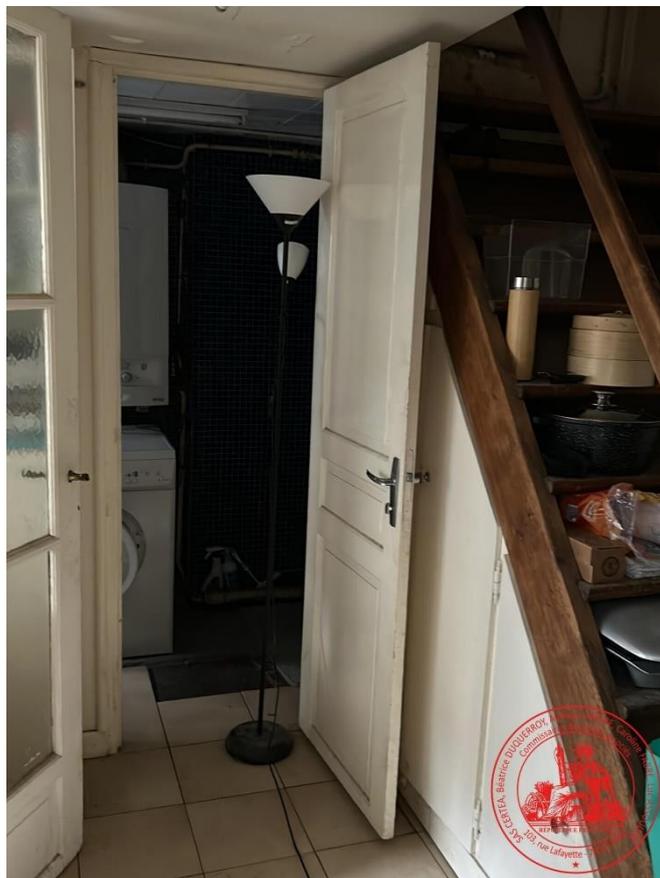
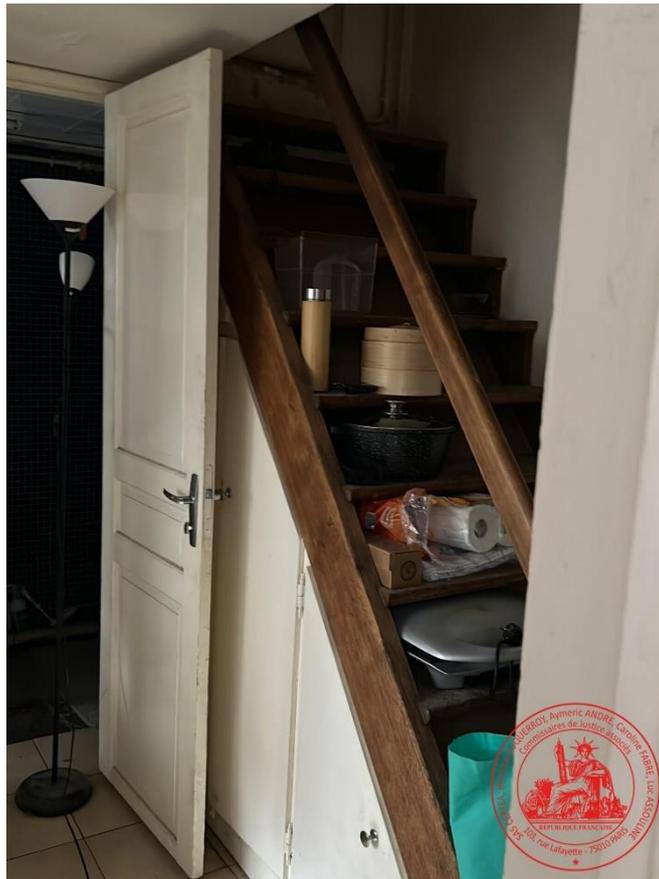
COUR

Dans la cour existe un petit appentis de rangement.

A droite de l'atelier du fond, au rez-de-chaussée, juste avant la sortie de cour, existe une petite pièce faisant office de cuisine avec point d'eau ainsi qu'une pièce d'eau avec douche, WC.

Une petite chambre est également accessible d'ici par un escalier bois au 1^{er} étage.

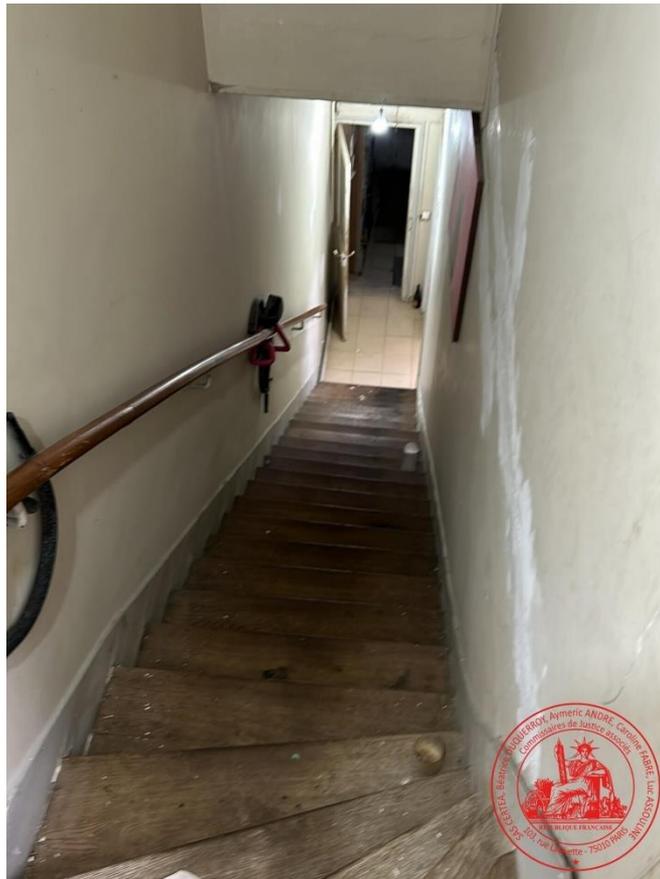
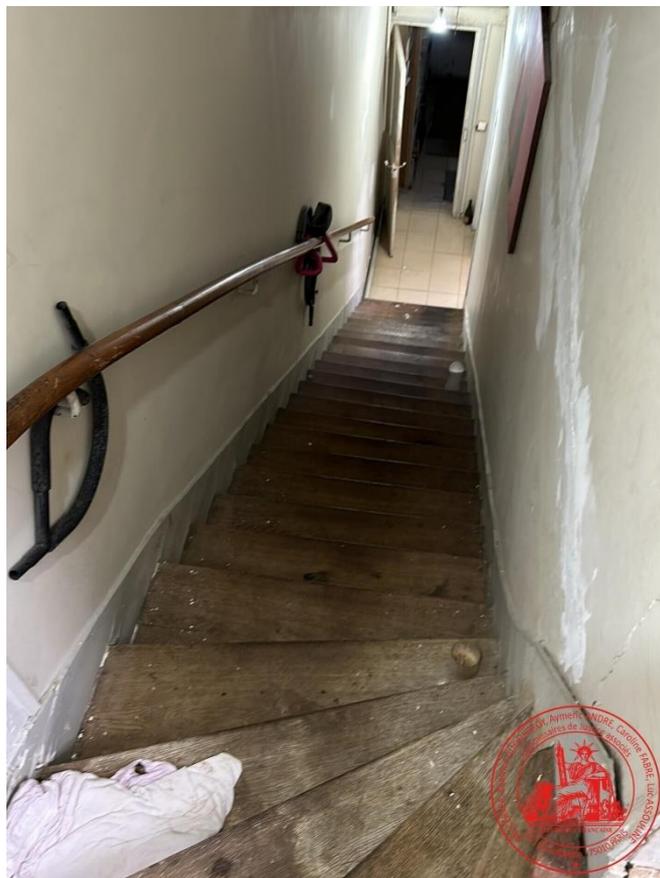
J'accède ensuite au 1^{er} étage par un escalier bois usagé situé à droite de la pièce principale.

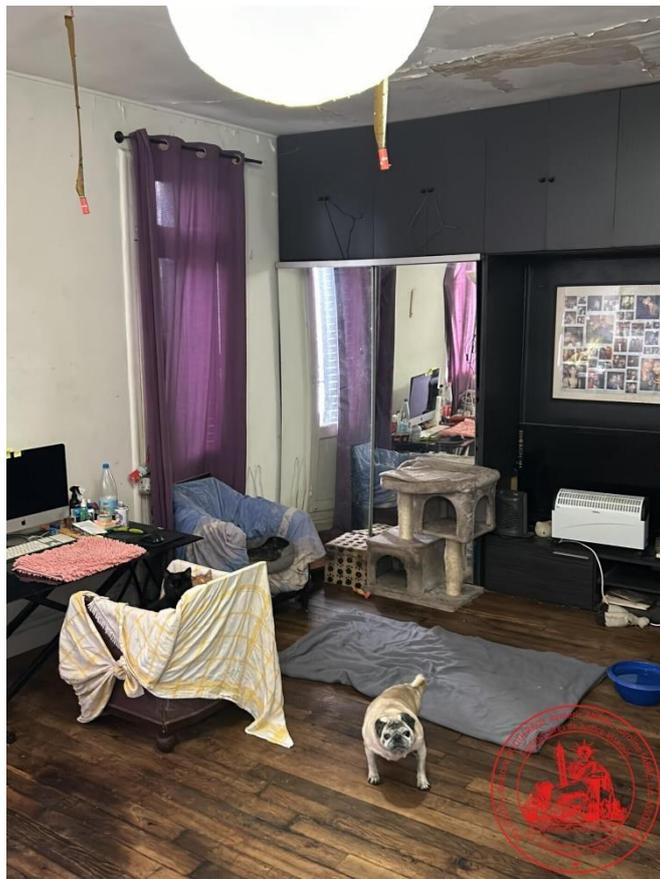
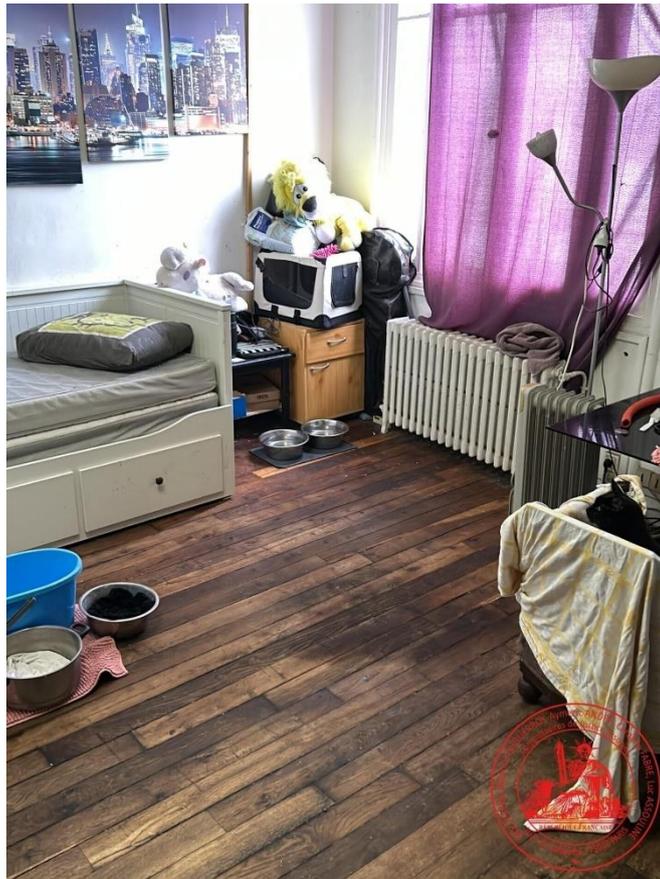
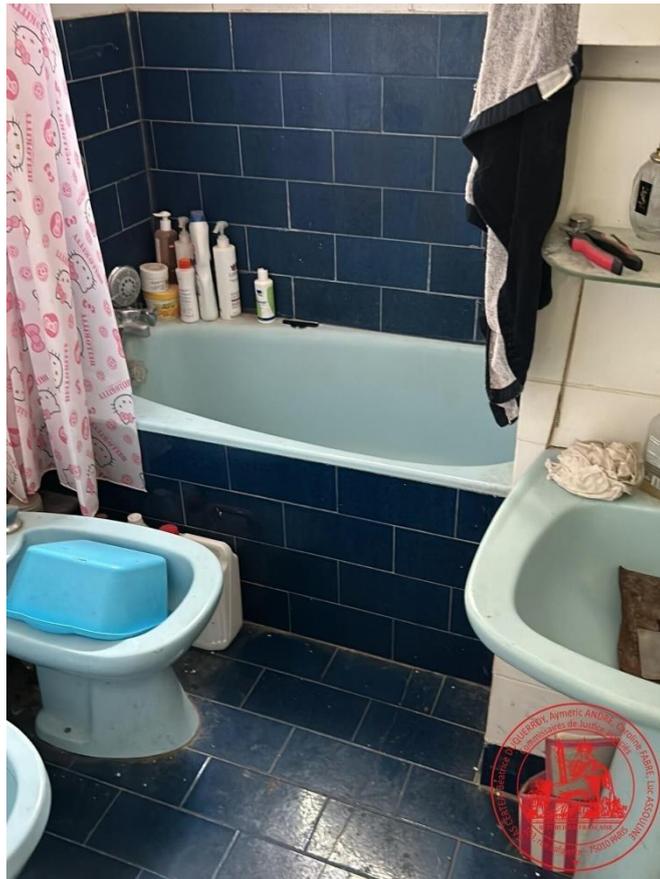
PIECE PRINCIPALE

Il existe une pièce principale avec au sol, parquet, et salle de bains attenante.

La pièce étant éclairée et ventilée des deux côtés donnant sur rue et sur cour.

Je précise que les lieux sont de manière générale en très mauvais état d'entretien, non chauffés depuis plusieurs années. Les châssis vitrés sont parfois dégradés, rouillés.

Les murs sont abîmés en plusieurs endroits, par des problèmes d'humidité, d'infiltrations, décolllements, fissures, cloques.

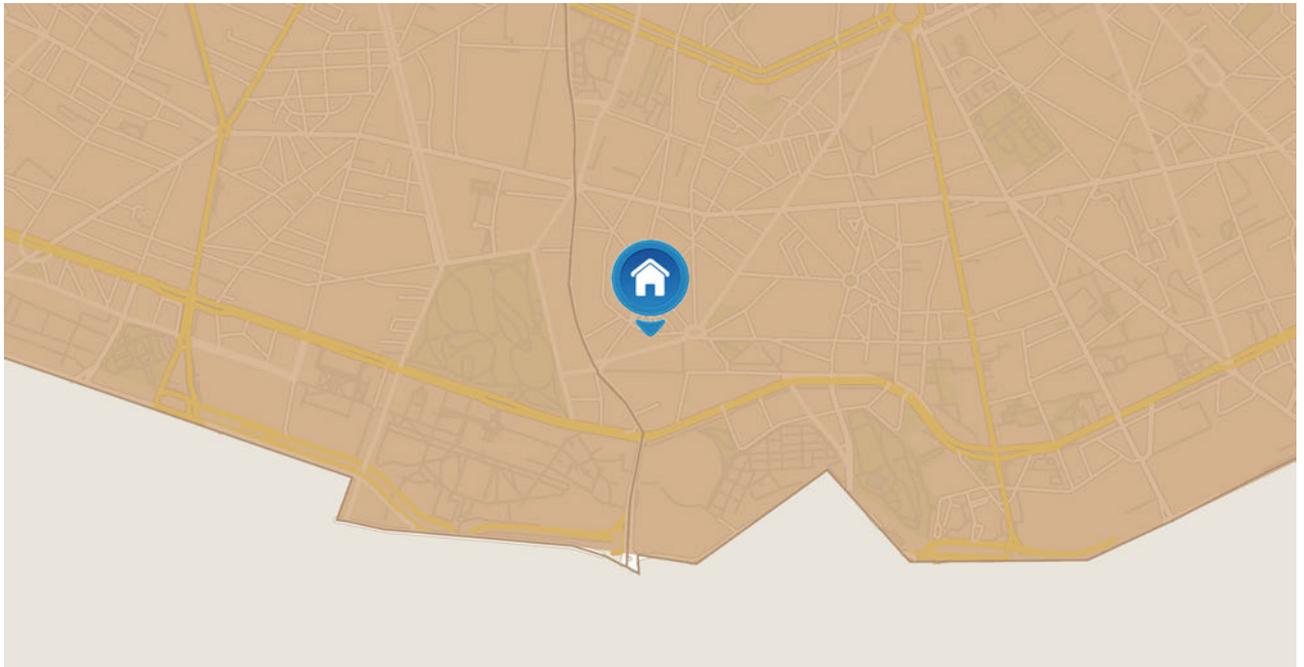
Extrait cartographique du PPR : Anciennes carrières

Le bien immobilier est situé à l'intérieur d'une zone à risques

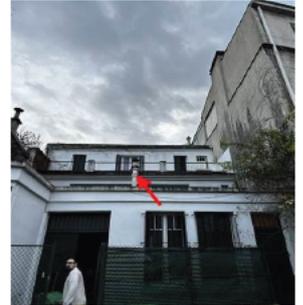
<p><u>Identifiant:</u> P002 <u>Description:</u> Conduit air/fluides - Fibro-ciment 2 <u>Liste selon annexe.13-9 du CSP:</u> B</p>	Présence d’amiante (sur jugement de l’opérateur)	<p>Matériau non dégradé</p> <p>Résultat EP**</p> <p>Préconisation : Il est recommandé de réaliser une évaluation périodique.</p>

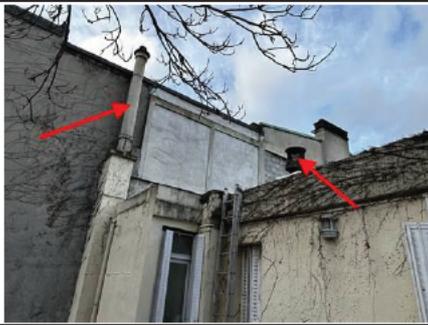
Photo n° Ph001
Localisation : Extérieur - Toiture
Ouvrage : Substrats et revêtements
Partie d'ouvrage : Parties accessibles
Description : Conduit air/fluides - Fibro-ciment 1

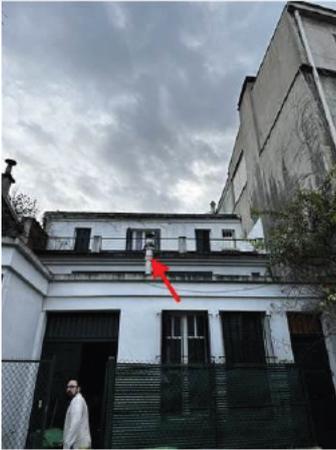
Photo n° Ph002
Localisation : Extérieur - Toiture
Ouvrage : Substrats et revêtements
Partie d'ouvrage : Parties accessibles
Description : Conduit air/fluides - Fibro-ciment 2

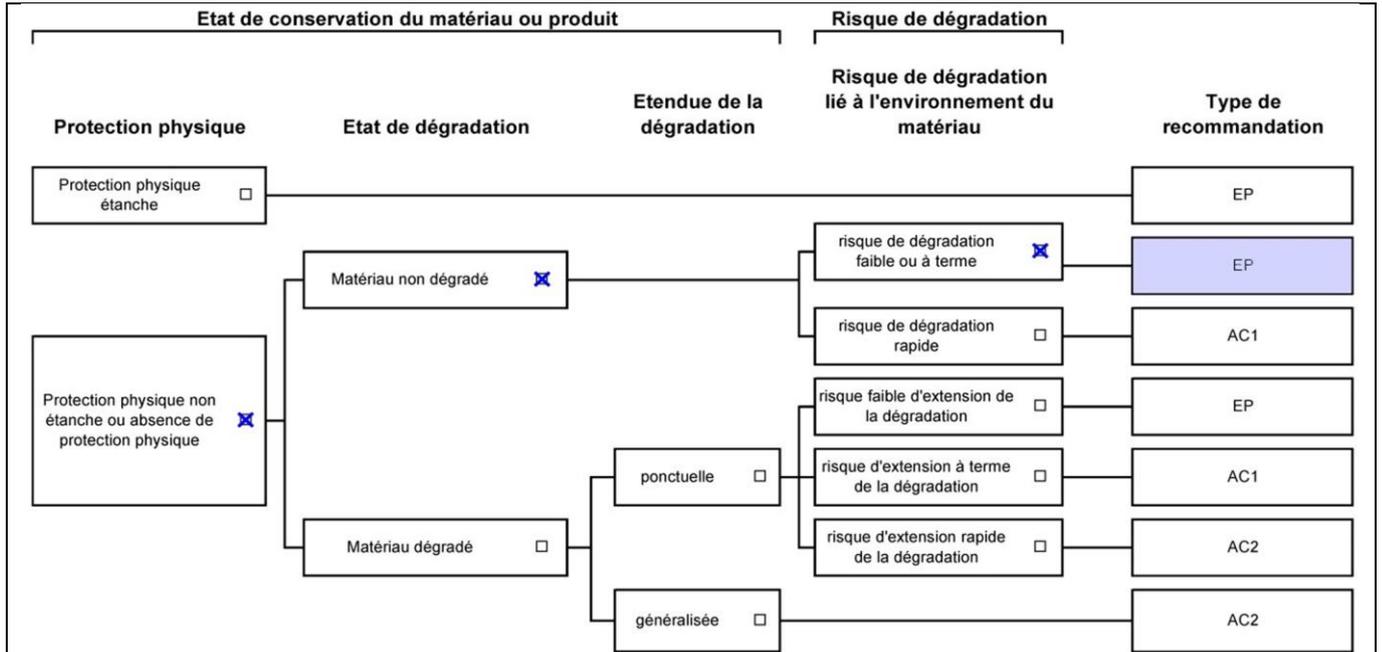
Dossier n° 06/IMO/1435
 Date de l'évaluation : 12/12/2023
 Bâtiment / local ou zone homogène : Extérieur - Toiture
 Identifiant Matériau : P001
 Matériau : Conduit air/fluides - Fibro-ciment 1
 Résultat EP : Il est recommandé de réaliser une évaluation périodique.

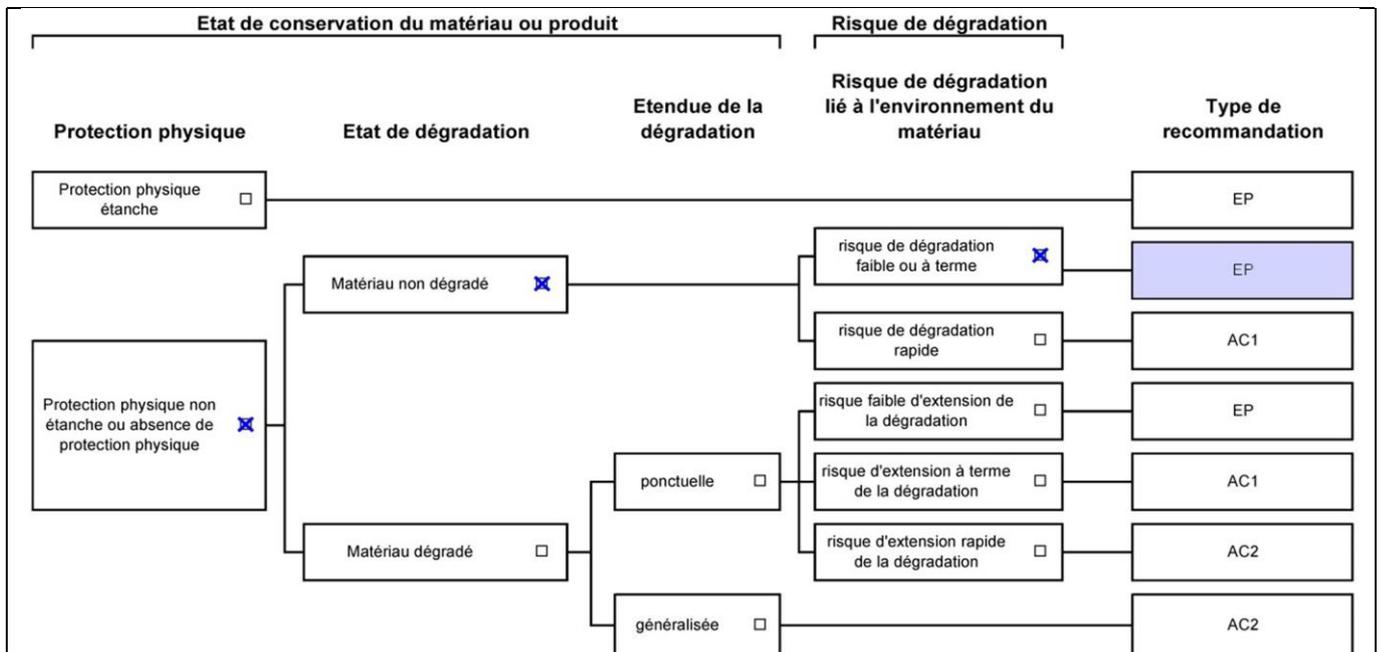
Dossier n° 06/IMO/1435
 Date de l'évaluation : 12/12/2023
 Bâtiment / local ou zone homogène : Extérieur - Toiture
 Identifiant Matériau : P002
 Matériau : Conduit air/fluides - Fibro-ciment 2
 Résultat EP : Il est recommandé de réaliser une évaluation périodique.
