## DOSSIER DE DIAGNOSTICS TECHNIQUES

Bien : **Maison individuelle**  
Adresse : **34 rue du Berry**  
**91160 LONGJUMEAU**  
Référence Cadastre : **Z - 259**

## NOTE DE SYNTHÈSE DES CONCLUSIONS

RAPPORT N° SOLAS LOUREIRO 31397 15.11.23

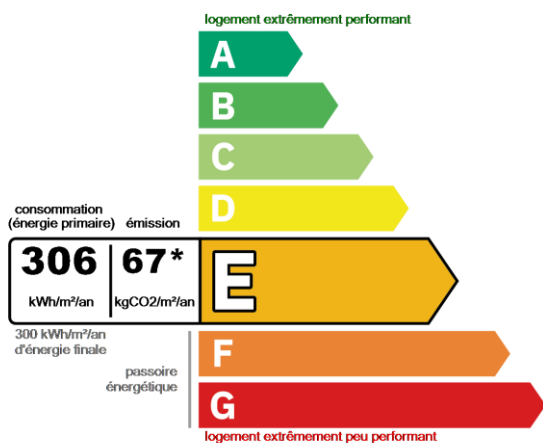
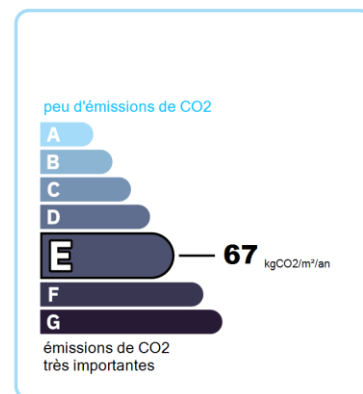
## Performance énergétique

Le niveau de consommation énergétique dépend de l'isolation du logement et de la performance des équipements. Pour l'améliorer, voir pages 5 à 6

Ce logement émet 5062 kg de CO<sub>2</sub> par an, soit l'équivalent de 26227 km parcourus en voiture. Le niveau d'émissions dépend principalement des types d'énergies utilisées (bois, électricité, gaz, fioul, etc.)

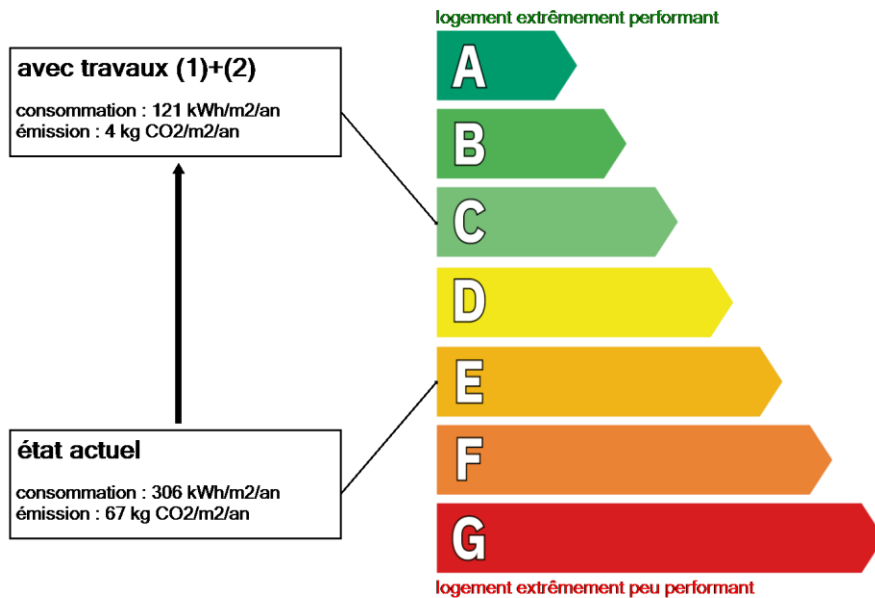
Évolution de la performance après travaux

Recommandations d'amélioration de la performance

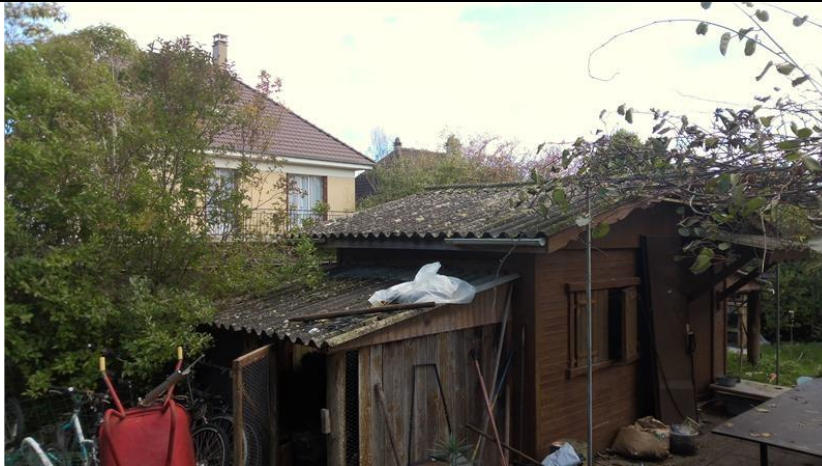
### ELEMENT : Plafond

N° Local	Local	Etage	Elément	Zone	Matériau / Produit	Liste	Méthode	Etat de dégradation	Photo
9	Abris de jardin	Extérieur	Plafond	Plafond	Plaques fibres-ciment ondulées	B	Jugement personnel	Matériaux non dégradé

<b>Nom du client</b>	<b>Numéro de dossier</b>	<b>Pièce ou local</b>
		Extérieur - Abris de jardin
<b>Matériau</b>	<b>Date de prélèvement</b>	<b>Nom de l'opérateur</b>
Plaques fibres-ciment ondulées		DERRIEN Antoine
<b>Localisation</b>	<b>Résultat</b>	
Plafond - Plafond	<b>Présence d'amiante</b>	
<b>Résultat de la grille d'évaluation</b>		
Evaluation périodique		
<b>Emplacement</b>

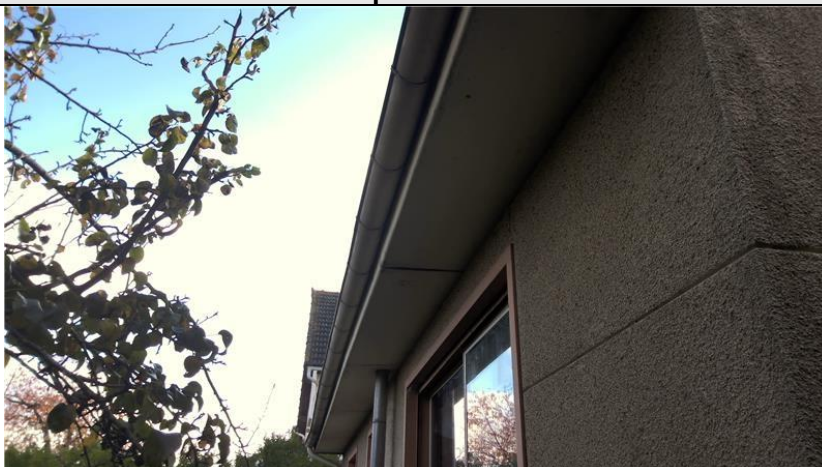
### ELEMENT : Plaques

12	Façade Nord	Extérieur	Plaques	Murs	Amiante ciment - Peinture	B	Jugement personnel	Matériaux non dégradé

<b>Nom du client</b>	<b>Numéro de dossier</b>	<b>Pièce ou local</b>
		Extérieur - Façade Nord
<b>Matériau</b>	<b>Date de prélèvement</b>	<b>Nom de l'opérateur</b>
Amiante ciment - Peinture		DERRIEN Antoine
<b>Localisation</b>	<b>Résultat</b>	
Plaques - Murs	<b>Présence d'amiante</b>	
<b>Résultat de la grille d'évaluation</b>		
Evaluation périodique		
<b>Emplacement</b>

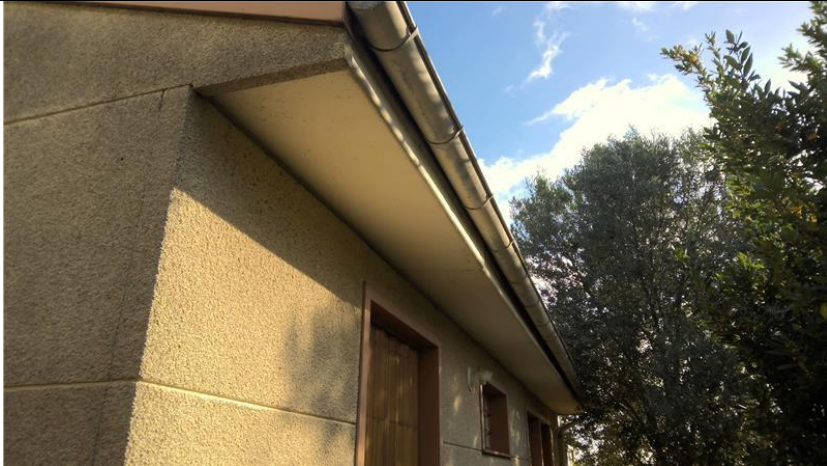
13	Façade Sud	Extérieur	Plaques	Murs	Amiante ciment - Peinture	B	Jugement personnel	Matériaux non dégradé

ELEMENT : Plaques		
Nom du client	Numéro de dossier	Pièce ou local
		Extérieur - Façade Sud
Matériau	Date de prélèvement	Nom de l'opérateur
Amiante ciment - Peinture		DERRIEN Antoine
Localisation	Résultat	
Plaques - Murs	<b>Présence d'amiante</b>	
Résultat de la grille d'évaluation		
Evaluation périodique		
Emplacement

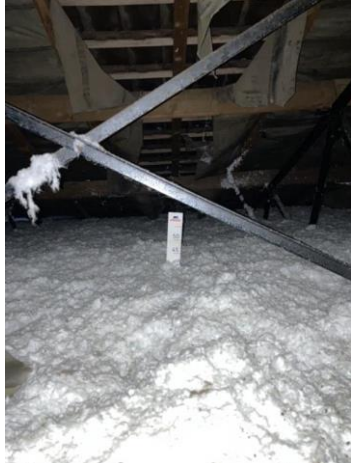
PRELEVEMENT : P001		
Nom du client	Numéro de dossier	Pièce ou local
		Combles - Combles
Matériau	Date de prélèvement	Nom de l'opérateur
Isolant	15/11/2023	DERRIEN Antoine
Localisation	Résultat	
Plancher - Sol	absence d'amiante	
Emplacement

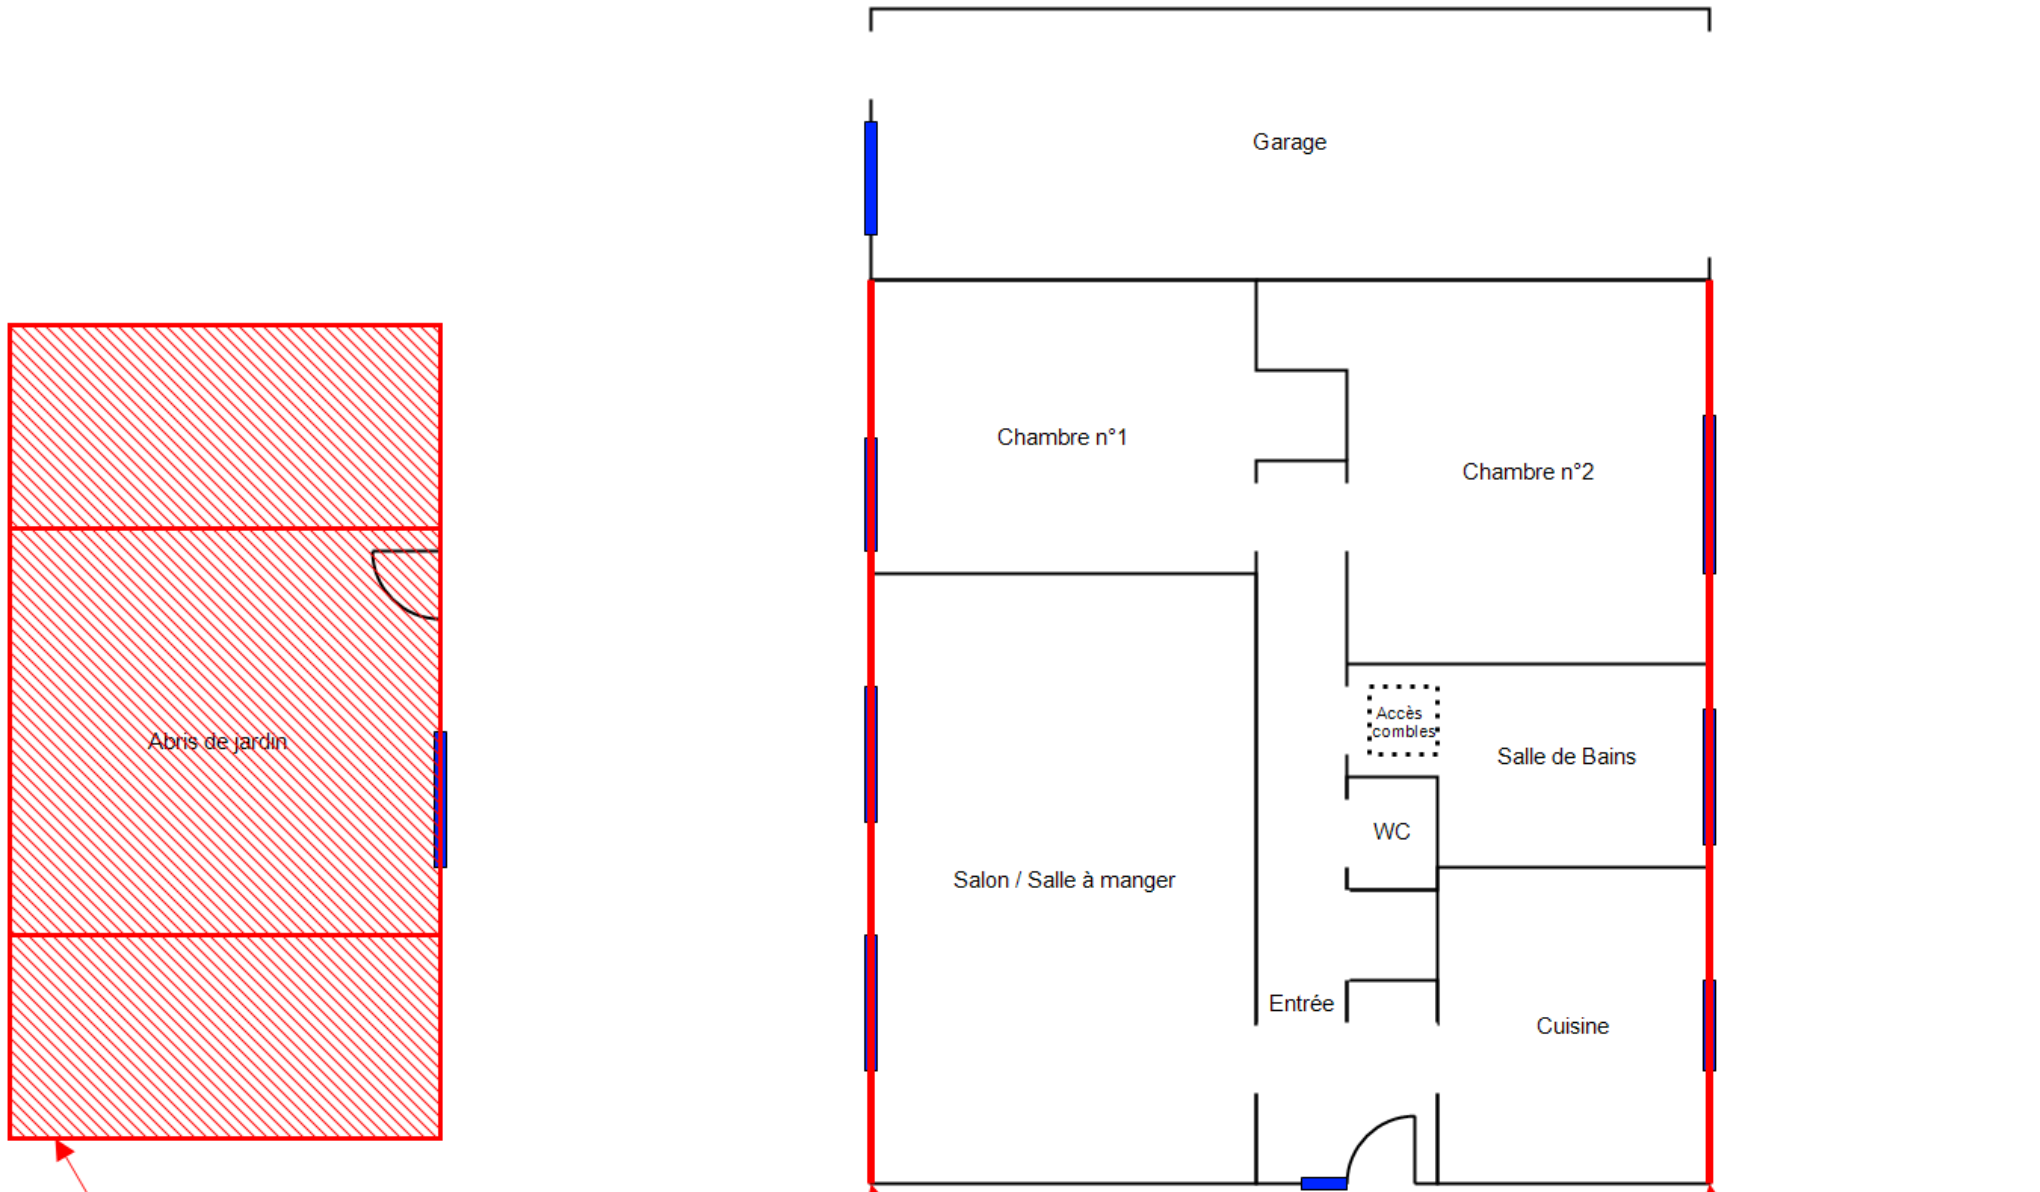
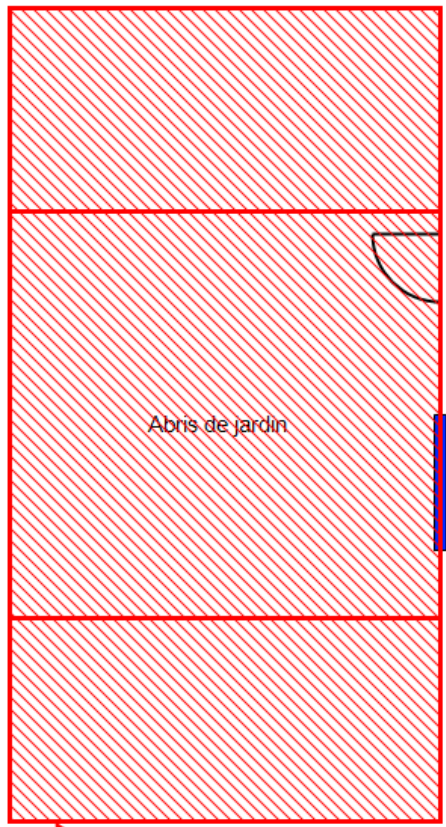
PLANCHE DE REPERAGE USUEL				Adresse de l'immeuble : 34 rue du Berry 91160 LONGJUMEAU	
N° dossier :	[REDACTED]				
N° planche :	1/2	Version :	0	Type :	Croquis
Origine du plan :	Cabinet de diagnostics			Bâtiment – Niveau :	Rez de chaussée et extérieur

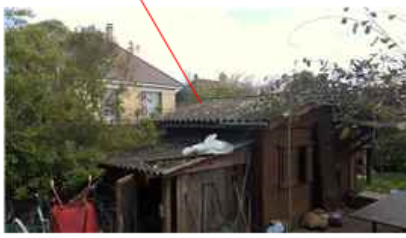
Abris de jardin  
Plaques fibres-ciment ondulées

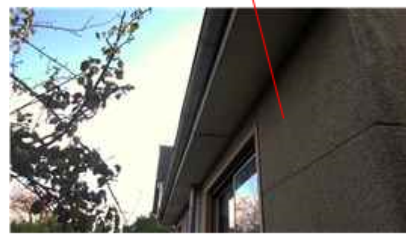
Façade Nord  
Plaques amiante ciment

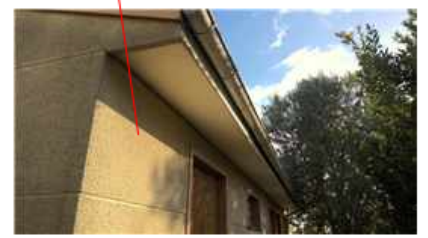
Façade Sud  
Plaques amiante ciment

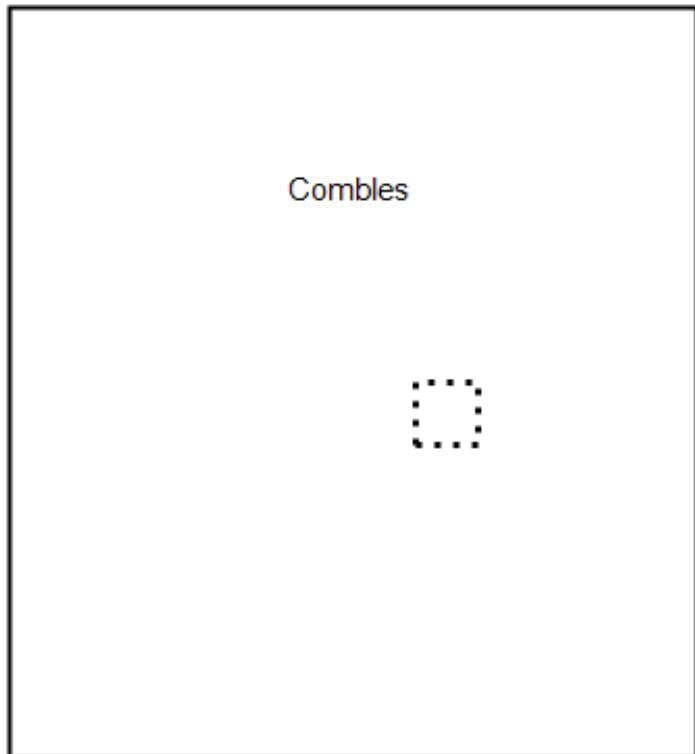
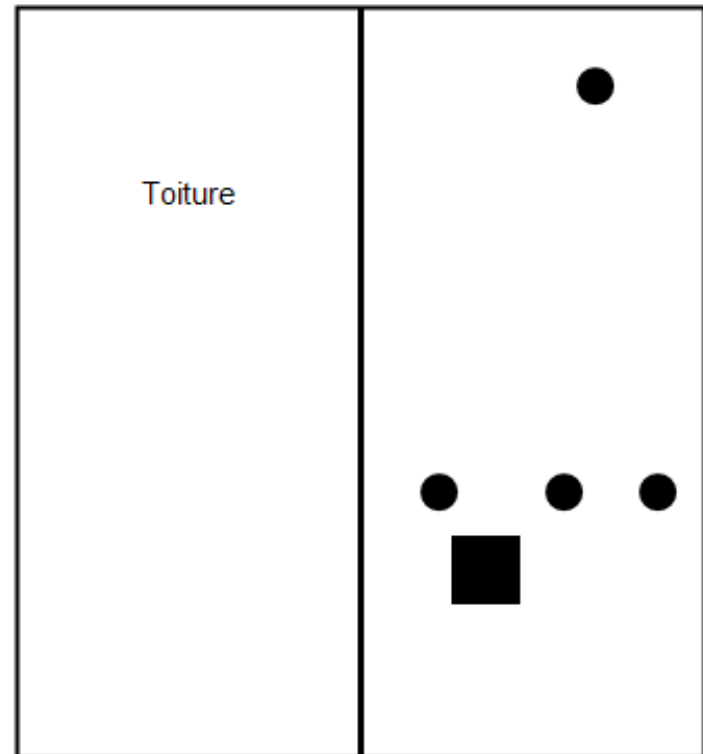
PLANCHE DE REPERAGE USUEL			
N° dossier :	[REDACTED]		
N° planche :	2/2	Version :	0
	Type :	Croquis	
Adresse de l'immeuble :	34 rue du Berry 91160 LONGJUMEAU		
Origine du plan :	Cabinet de diagnostics	Bâtiment – Niveau :	Combles et toitures
