# Dossier Technique Immobilier

Numéro de dossier : 22/IMO/0169/MAM  
Date du repérage : 04/07/2023

Désignation du ou des bâtiments
<i>Localisation du ou des bâtiments :</i> Département : ..... <b>Paris</b> Adresse : ..... <b>9 rue Narcisse Diaz,</b> Commune : ..... <b>75016 PARIS 16</b>
Désignation et situation du ou des lot(s) de copropriété : <b>RDC, Lot numéro 19</b>
Périmètre de repérage : <b>Toutes parties accessibles sans démontage ni destruction</b>

# Constat de risque d'exposition au plomb CREP

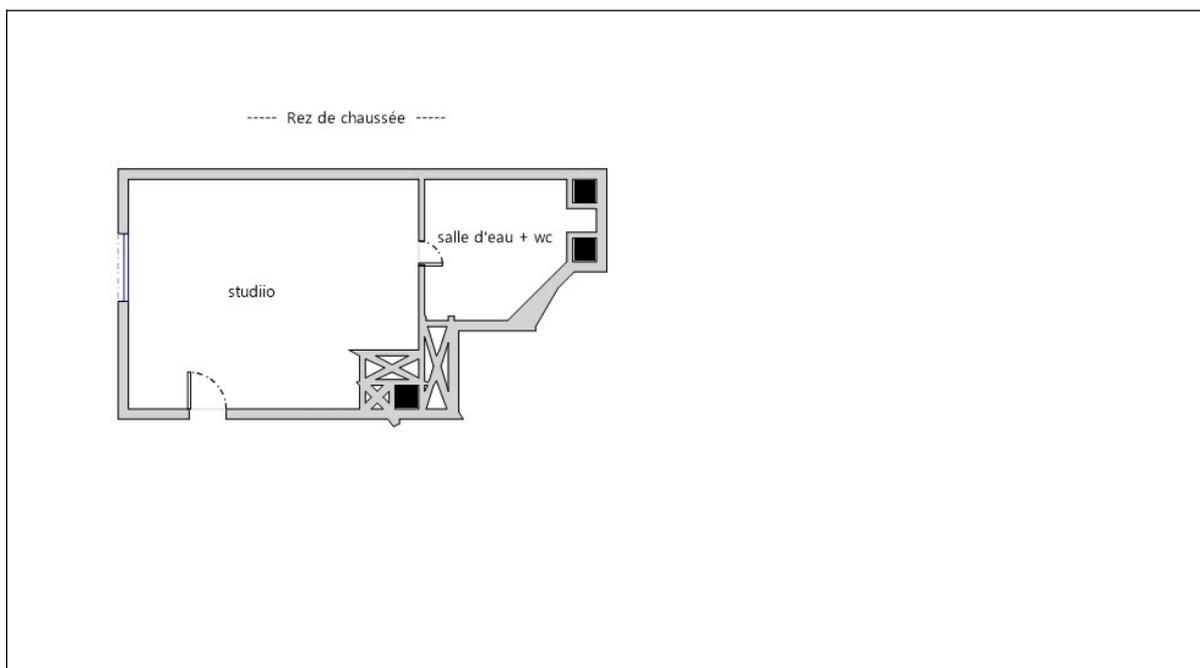
Localisation des mesures sur croquis de repérage

N°	Zone	Unité de diagnostic	Substrat	Revêtement apparent	Localisation mesure	Mesure (mg/cm²)	Type de dégradation	Classement UD	Observation	!
2	A	Mur	Plâtre	Peinture	partie basse (< 1m)	0,5		0		
3					partie haute (> 1m)	0,3				
-	A	Porte	Bois Composant >1949		Non mesurée	-		NM	Absence de revêtement	
-	B	Fenêtre	PVC Composant >1949		Non mesurée	-		NM	Absence de revêtement	
4	B	Mur	Plâtre	Peinture	partie basse (< 1m)	0,9		0		
5					partie haute (> 1m)	0,9				
6	B	Volet	Métal	Peinture	partie basse	3,6	Non Dégradé	1		
7	C	Mur	Plâtre	Peinture	partie basse (< 1m)	0,5		0		
8					partie haute (> 1m)	0,5				
9	D	Mur	Plâtre	Peinture	partie basse (< 1m)	0,8		0		
10					partie haute (> 1m)	0,9				
11		Plafond	Plâtre	Peinture	mesure 1	0,9		0		
12					mesure 2	0,9

N°	Zone	Unité de diagnostic	Substrat	Revêtement apparent	Localisation mesure	Mesure (mg/cm²)	Type de dégradation	Classement UD	Observation	!
13	A	Mur	Plâtre	Peinture	partie basse (< 1m)	0,9		0		
14					partie haute (> 1m)	0,7				
-	A	Porte	Bois Composant >1949		Non mesurée	-		NM	Absence de revêtement	
15	B	Mur	Plâtre	Peinture	partie basse (< 1m)	0,7		0		
16					partie haute (> 1m)	0,6				
17	C	Mur	Plâtre	Peinture	partie basse (< 1m)	0,6		0		
18					partie haute (> 1m)	0,8				
19	D	Mur	Plâtre	Peinture	partie basse (< 1m)	0,6		0		
20					partie haute (> 1m)	0,6				
21		Plafond	Plâtre	Peinture	mesure 1	0,7		0		
22					mesure 2	0,9

**Du fait de la présence de revêtements contenant du plomb au-delà des seuils en vigueur et de la nature des dégradations constatées (non dégradé, non visible, état d'usage) sur certaines unités de diagnostic, le propriétaire doit veiller à l'entretien des revêtements recouvrant les unités de diagnostic de classe 1 et 2, afin d'éviter leur dégradation future.**
