PROCES VERBAL DE DESCRIPTION

Sur la commune de SAINT GUILHEM LE DESERT (34150), dans un ensemble immobilier en copropriété sis 3 Place de la Liberté et 13 Rue du Cor de Nostra-Dona, cadastré section AB numéro 403 d'une contenance de 61 ca.

3 Place de la Liberté et 13 rue du cor de Nostra-Dona

34150 SAINT GUILHEM LE DESERT

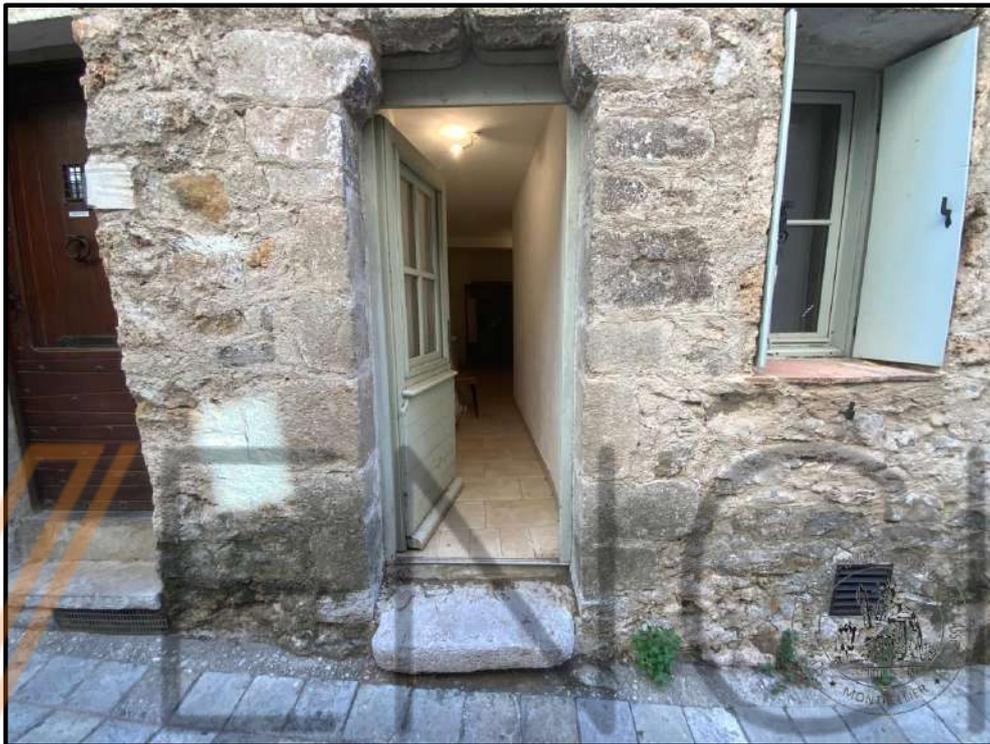
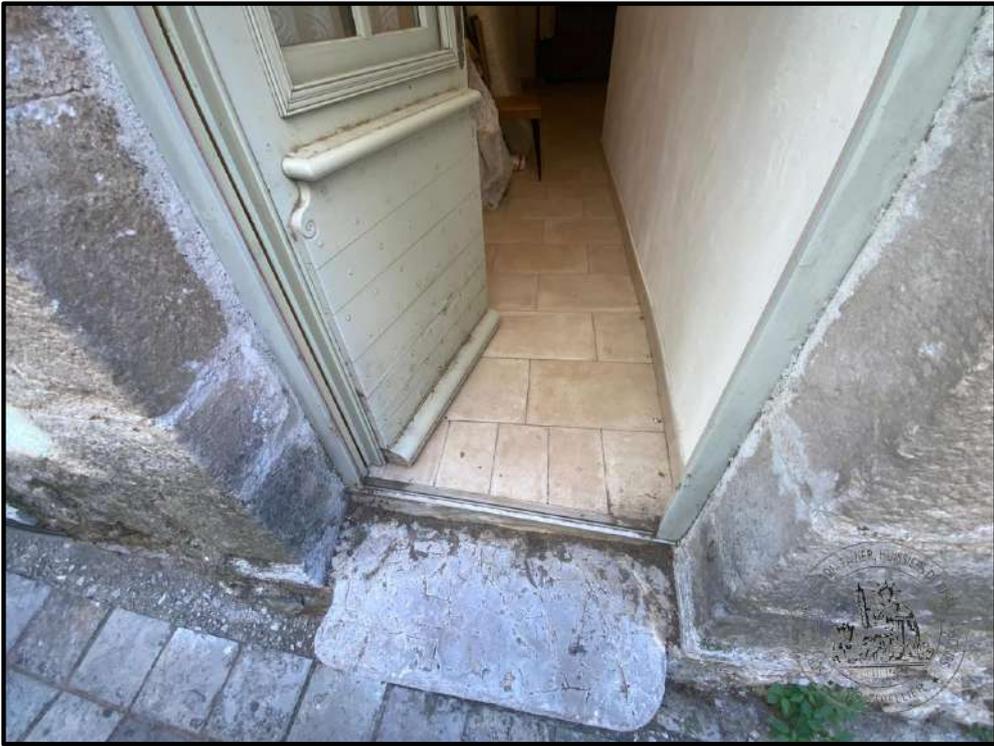
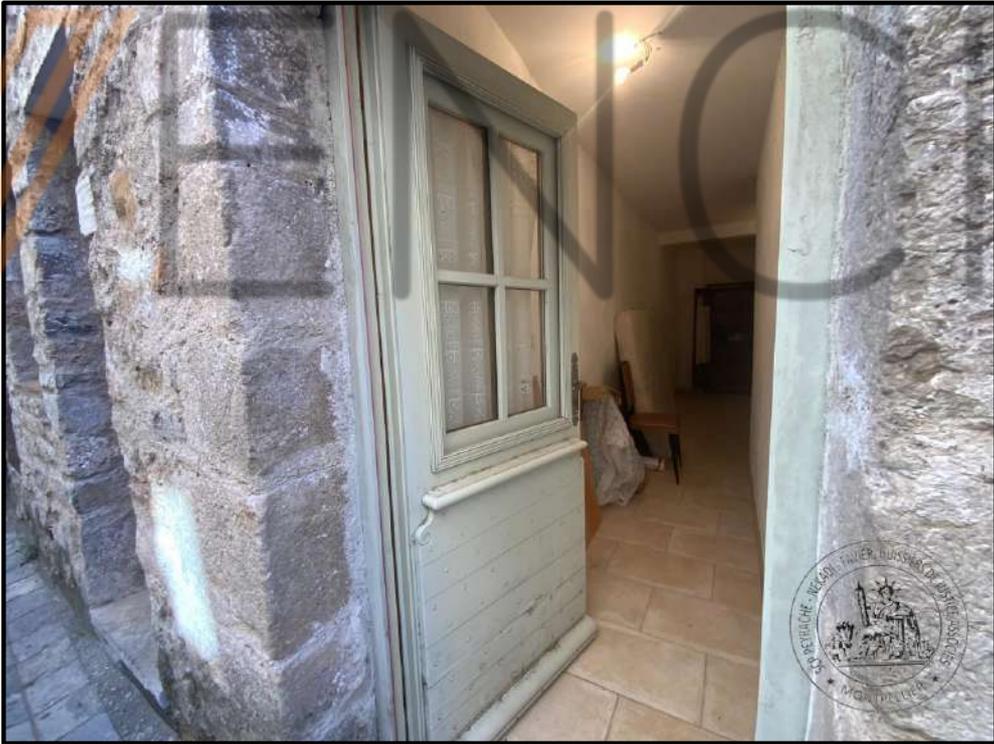
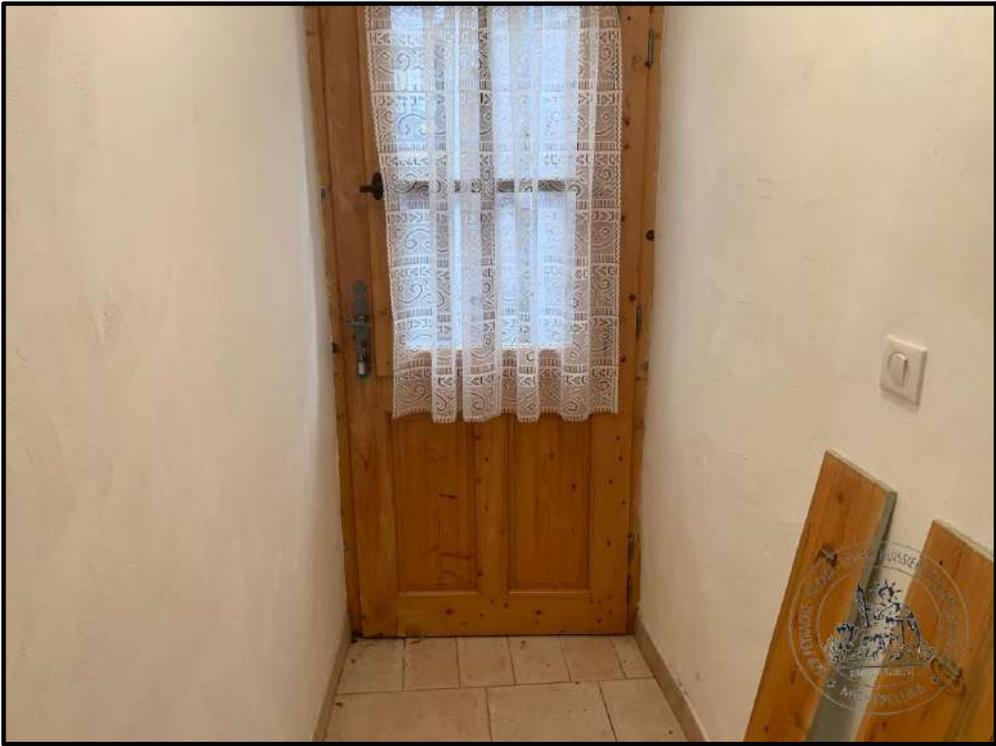
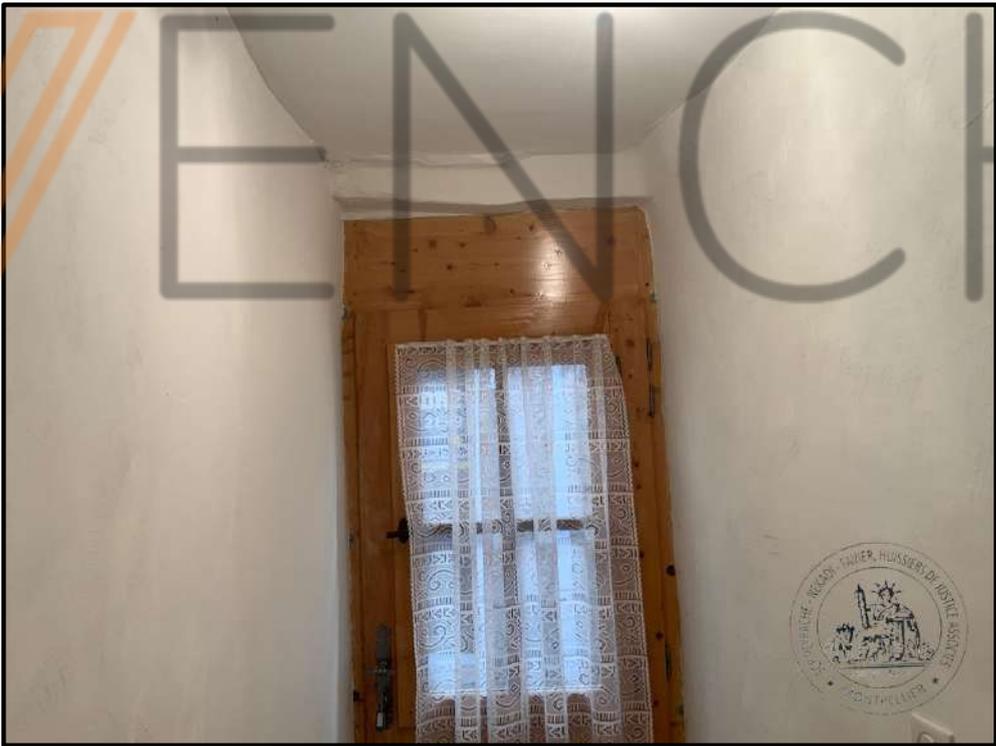
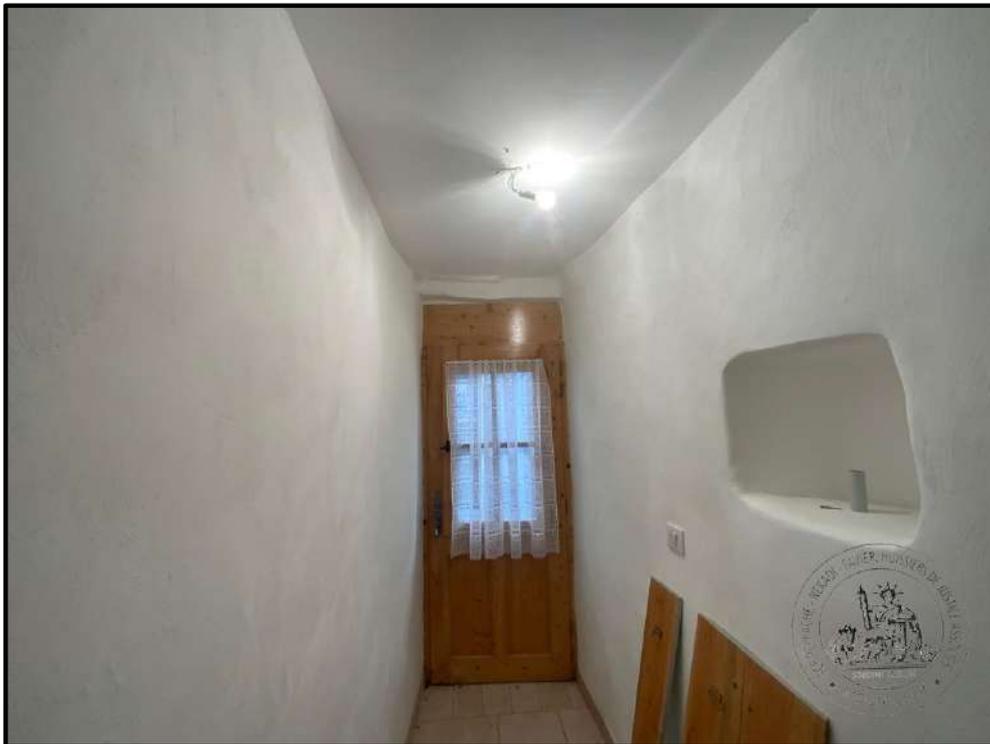
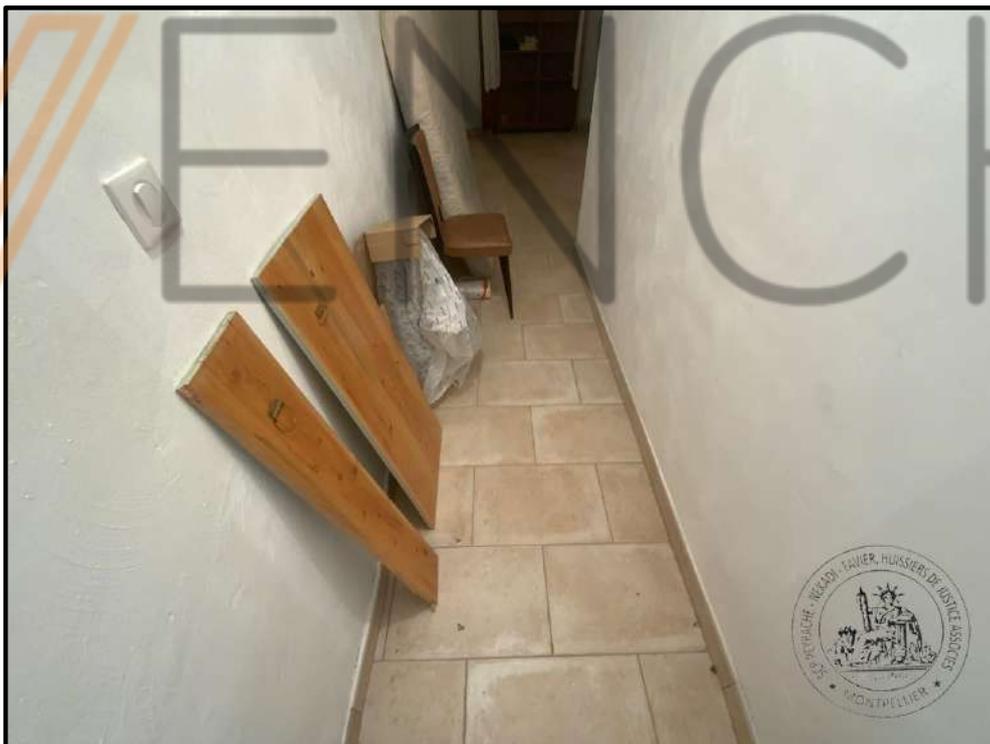
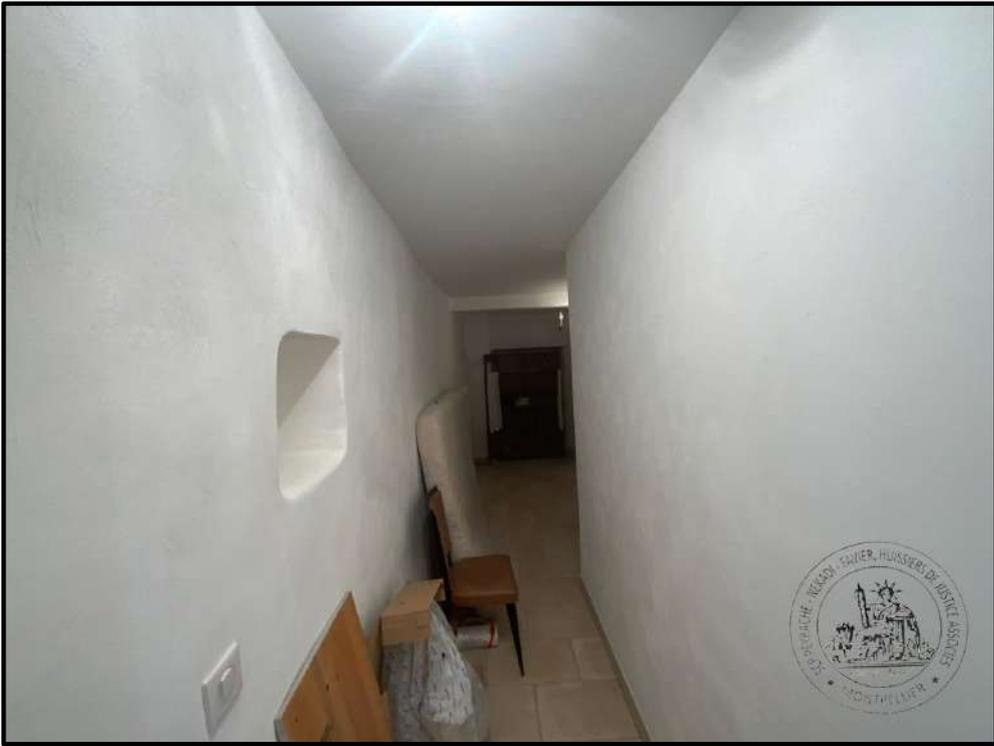
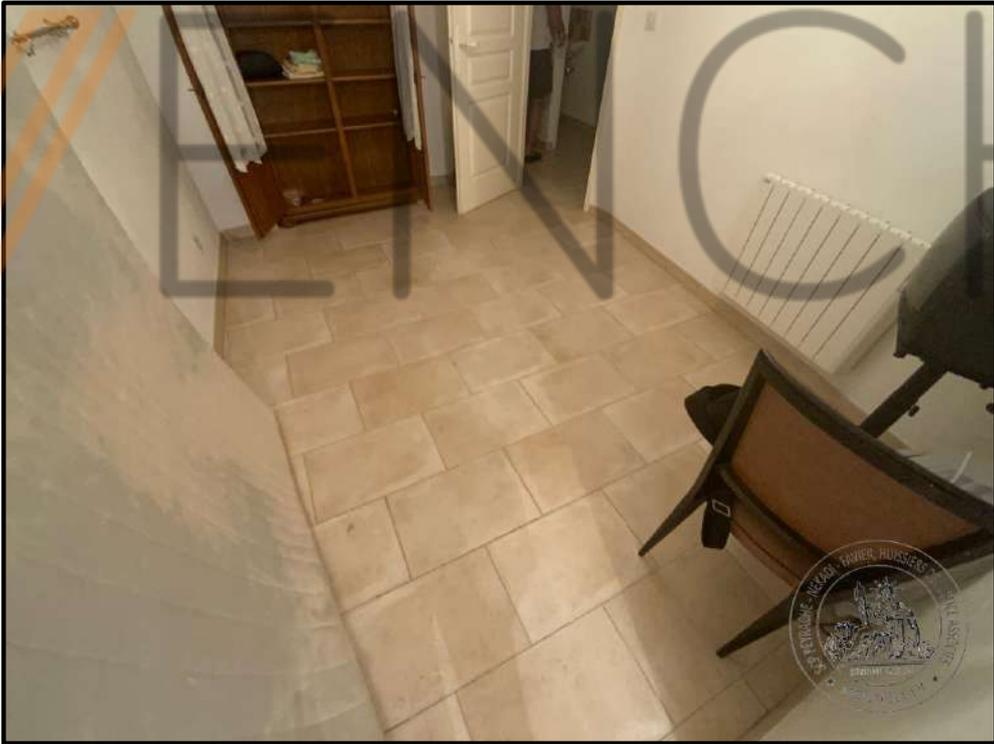
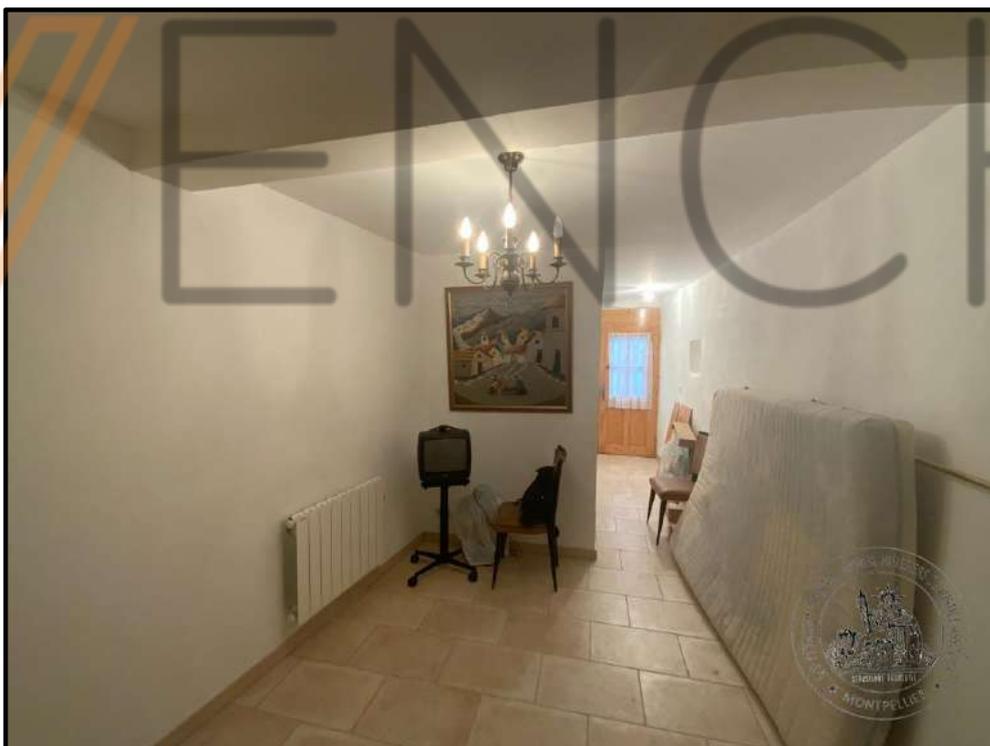
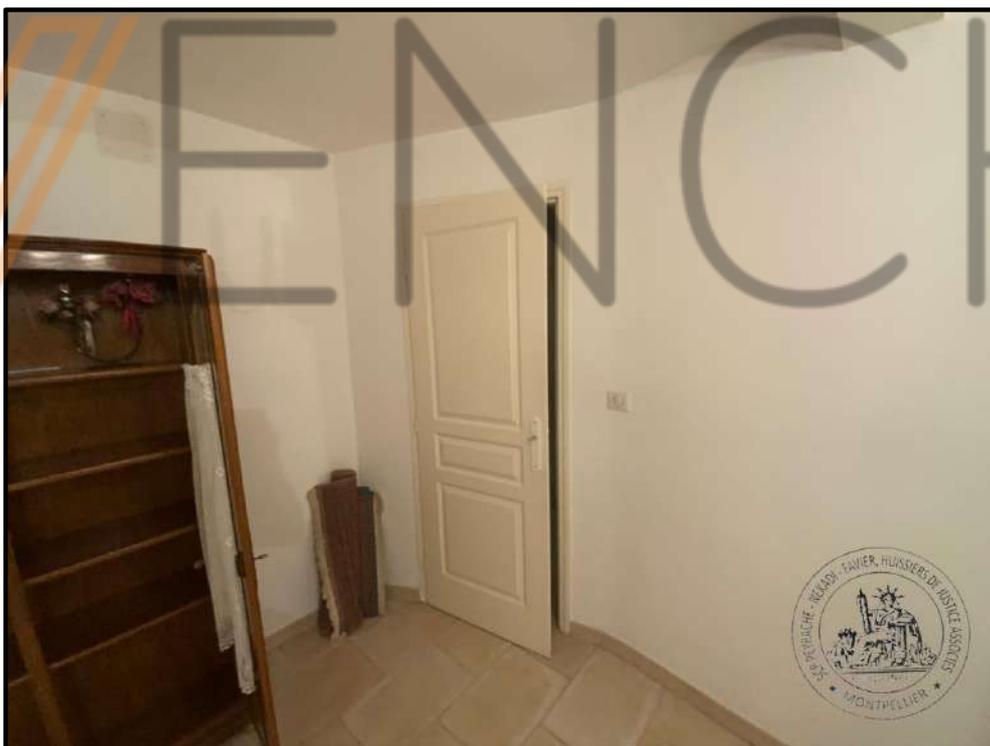
L'accès à l'immeuble est réalisé en empruntant une marche d'escalier.

La porte en bois est équipée d'une serrure 3 points avec un fenestron double vitrage en partie centrale.

Sol et plinthes carrelage est en parfait état.

Les murs sont couverts d'un enduit taloché blanc en très bon état.

Présence d'une niche murale.

Le plafond est peint en blanc, en parfait état, équipé de deux douilles avec une ampoule en état de fonctionnement.

Un radiateur électrique en parfait état marque ACOVA.

Les prises électriques et interrupteurs sont en parfait état.

Depuis l'entrée, on accède à un couloir de distribution par une porte en bois en très bon état, équipée de poignées. La poignée extérieure est cassée.

Je note l'absence de serrure.

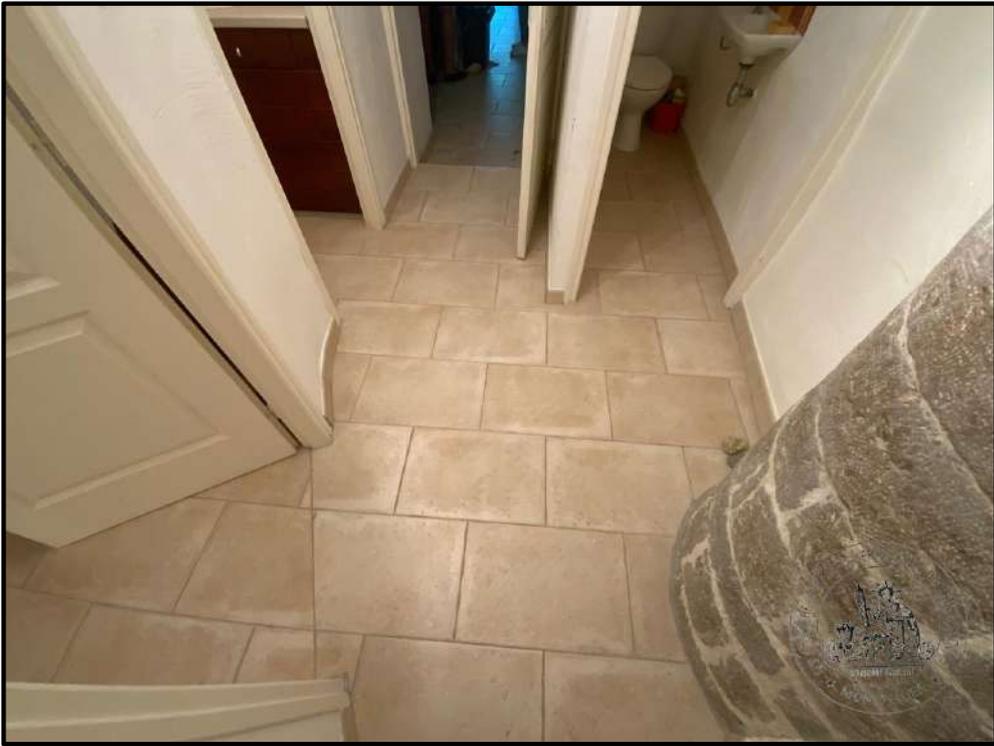
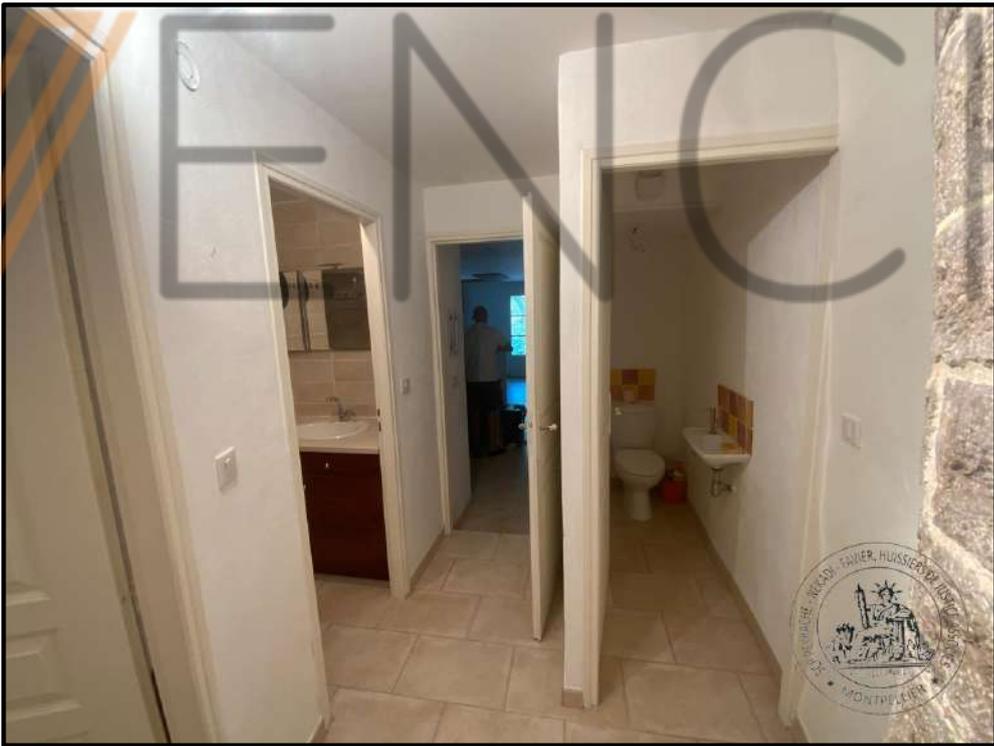
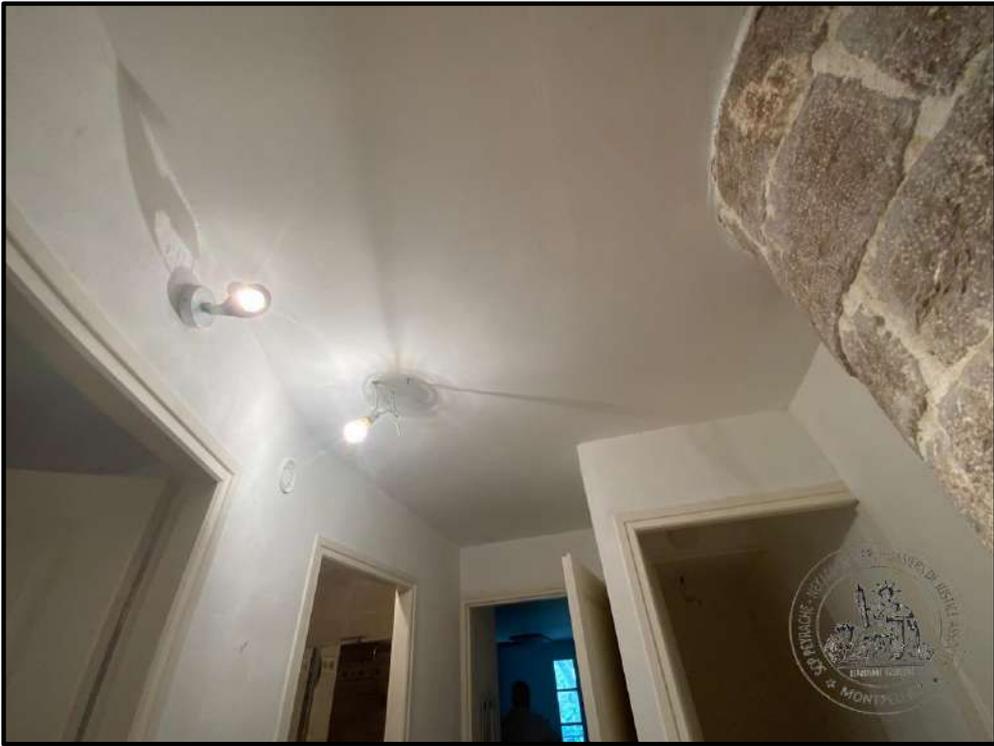
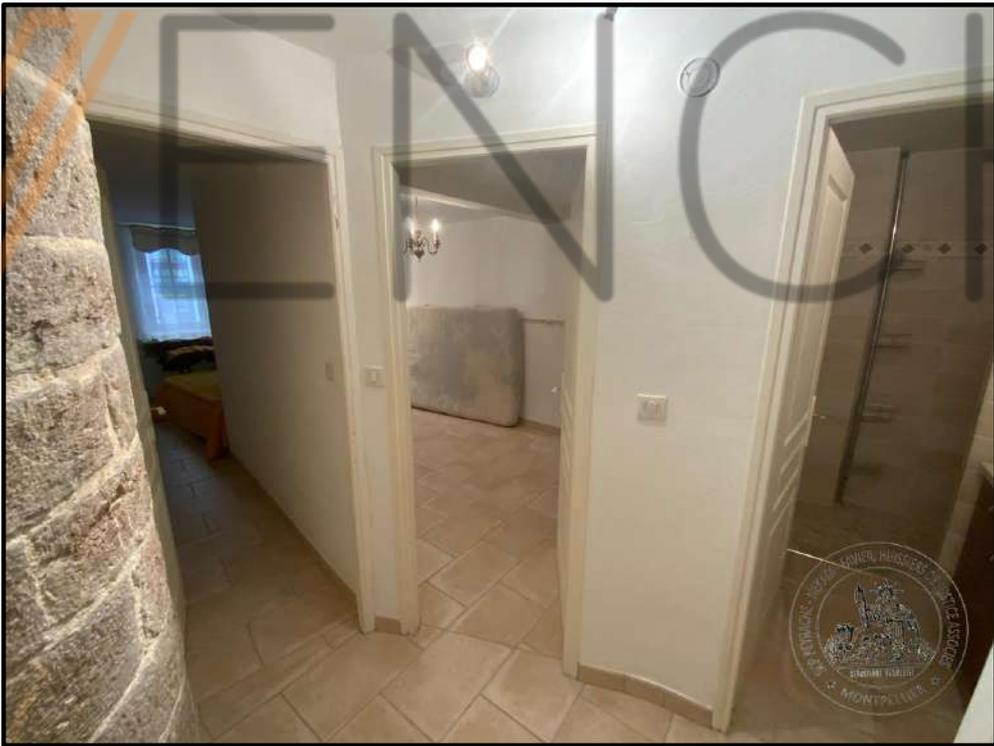
Le couloir de distribution dessert un WC, une salle de bain, une chambre, le salon ouvert sur la cuisine.

Sol et plinthes : carrelage en parfait état.

Les murs sont recouverts d'un enduit taloché blanc en parfait état.

Le plafond est peint en blanc, en parfait état.

Une douille avec une ampoule en état de fonctionnement,

Une applique murale en bon état de fonctionnement,

Les prises électriques et interrupteurs sont à parfait état.

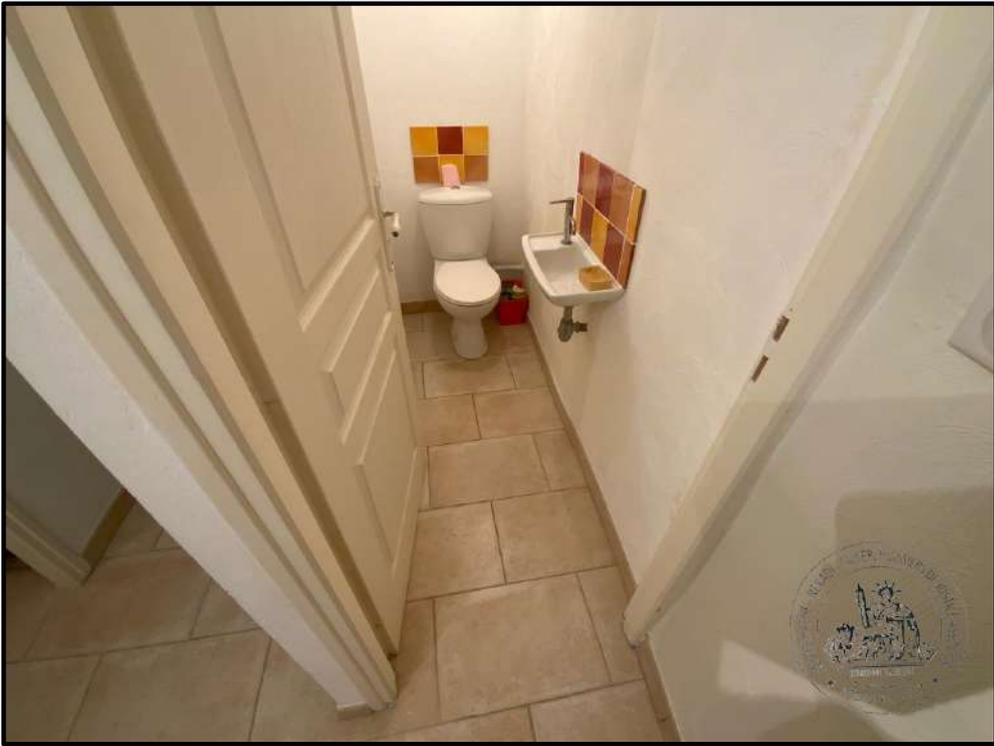
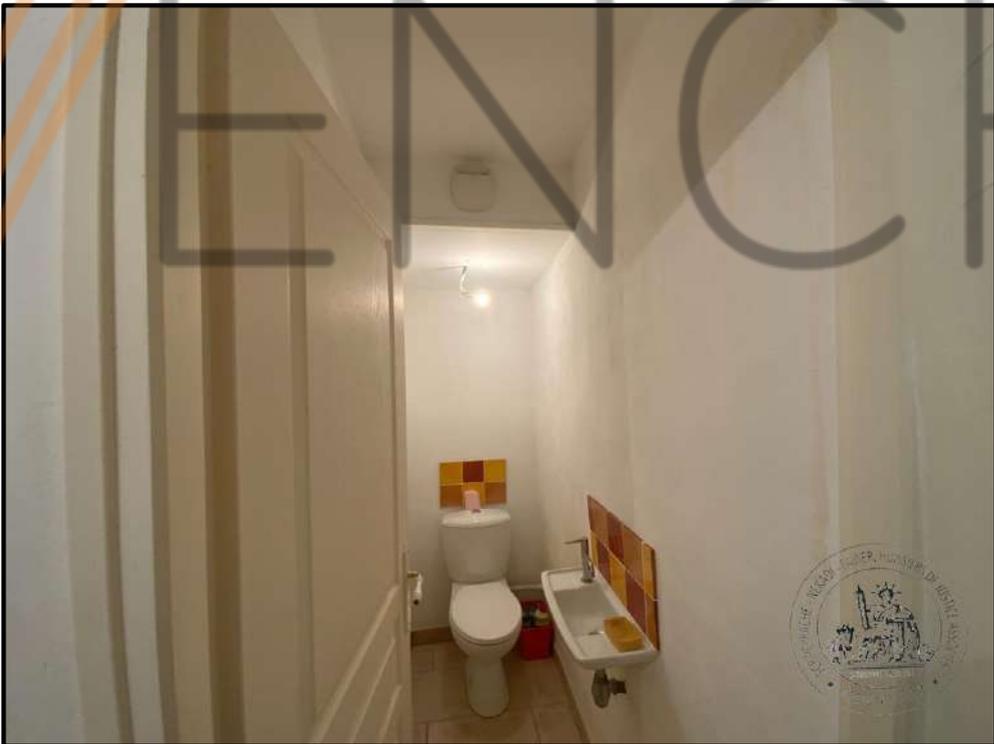
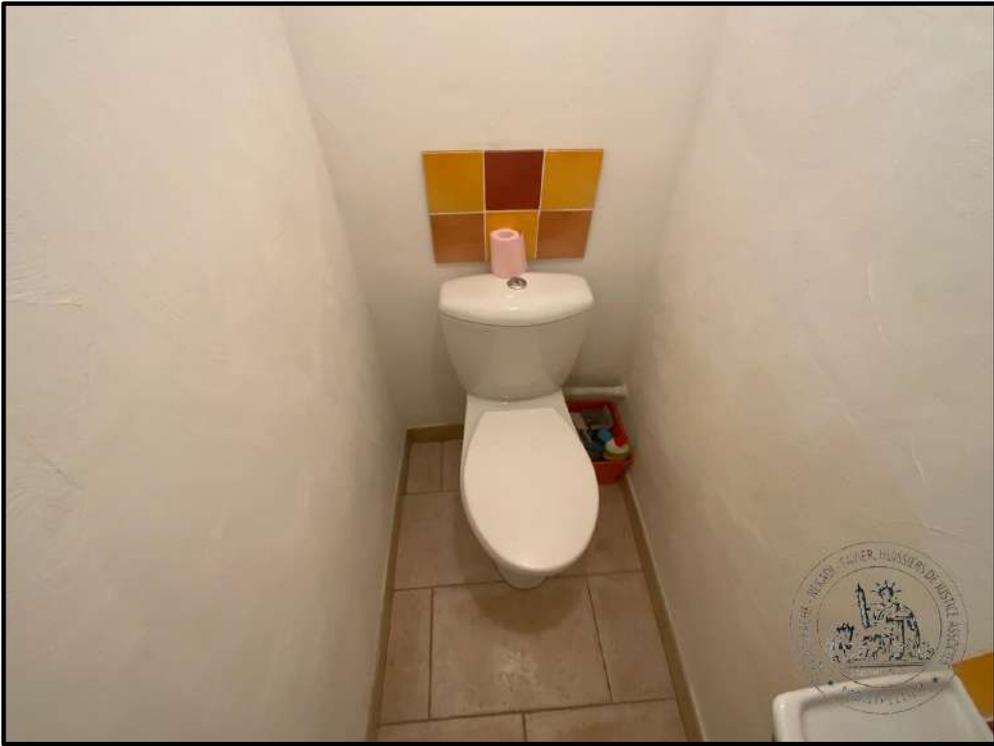
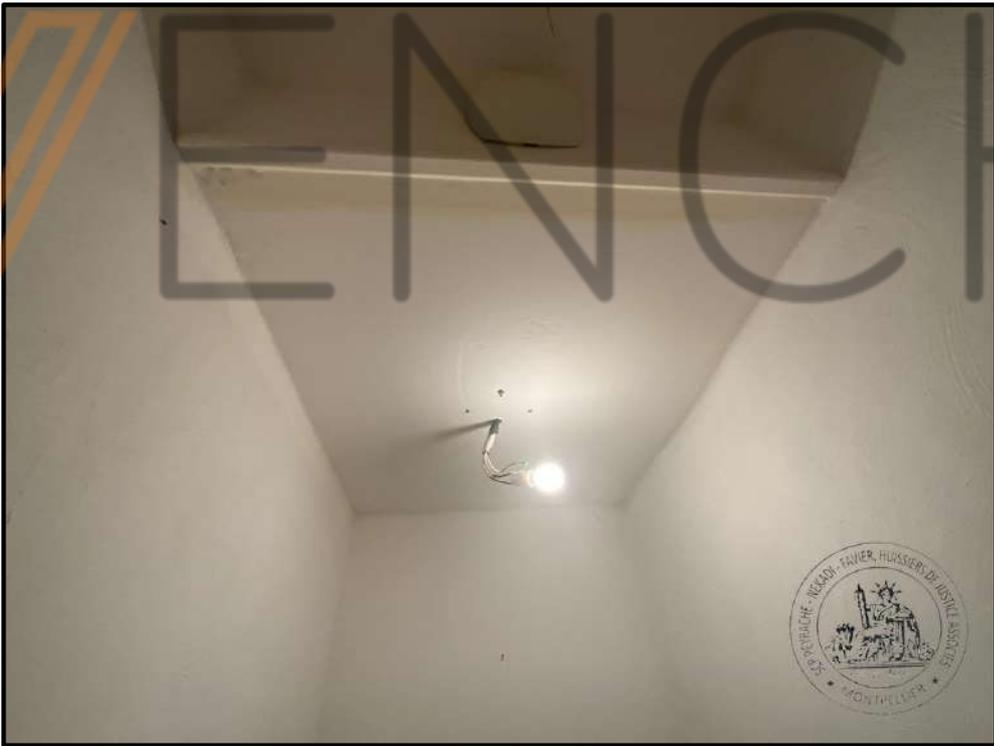
Une cuvette WC avec lunette + abattant, bon état.

Un lave-main équipé d'un robinet mitigeur en bon état de fonctionnement.
