PROCES VERBAL DE CONSTAT

5 rue Gustave Fouache
Premier étage gauche

76300 SOTTEVILLE LES ROUEN

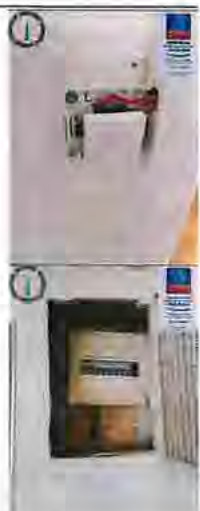
5 / B.7.3 a	L'enveloppe d'au moins un matériel est manquante ou détériorée. <u>Localisation</u> : 1er étage Chambre 1, Tableau de répartition principal n°1 <u>Précision</u> : Il manque un (des) obturateur(s) Socle(s) de prise de courant arraché(s) du mur – Plaque(s) d'appareillage manquante(s)

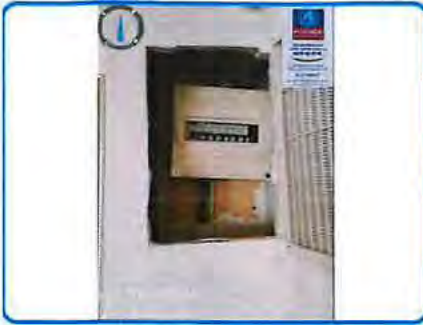
PROTEC.DIFF. sur Install. n°1 (dans 1er étage Entrée cuisine séjour)
Anomalie B.7.3 a sur Install. n°1 App. n°1 (TRP n°1)

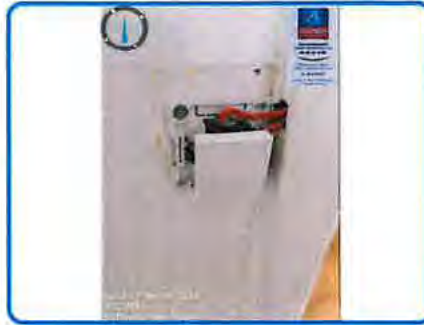
Anomalie B.7.3 a sur Install. n°1
Anomalie B.8.3 e sur Install. n°1

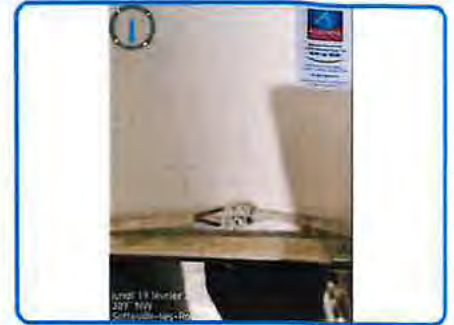
Anomalie B.7.3 d sur Install. n°1
