Dossier Technique Immobilier

Numéro de dossier : 94230/EPS/00143
Date du repérage : 17/07/2023

Rapport de mission de repérage des matériaux et produits contenant de l'amiante pour l'établissement du constat établi à l'occasion de la vente d'un immeuble bâti (listes A et B de l'annexe 13-9 du Code de la Santé publique)

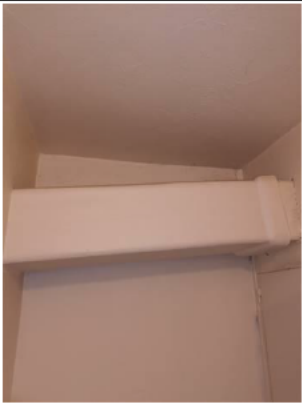
Localisation	Identifiant + Description	Conclusion (justification)	Etat de conservation** et préconisations*	Photo
Rez-de-jardin - Dégagement	<p><u>Identifiant:</u> M001 <u>Description:</u> Conduit d'aération en fibres-ciment <u>Composant de la construction:</u> 6 - Conduits et accessoires intérieurs - Conduits de fluides (air, eau, vapeur, fumée, échappement, autres fluides) <u>Partie à sonder:</u> Conduit en fibres-ciment <u>Liste selon annexe.13-9 du CSP:</u> B <u>Sondage:</u> Sonore, Visuel</p>	Présence d'amiante (sur jugement de l'opérateur)	<p>Matériau non dégradé</p> <p>Résultat EP**</p> <p>Préconisation : Il est recommandé de réaliser une évaluation périodique.</p>

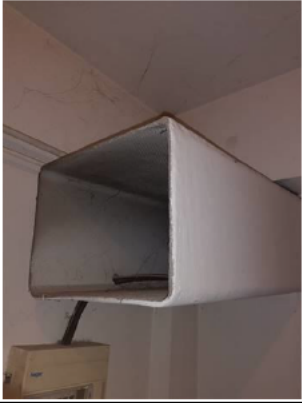
Rez-de-jardin - Local technique - Chaufferie	<p><u>Identifiant:</u> M001 <u>Description:</u> Conduit d'aération en fibres-ciment <u>Composant de la construction:</u> 6 - Conduits et accessoires intérieurs - Conduits de fluides (air, eau, vapeur, fumée, échappement, autres fluides) <u>Partie à sonder:</u> Conduit en fibres-ciment <u>Liste selon annexe.13-9 du CSP:</u> B <u>Sondage:</u> Sonore, Visuel</p>	Présence d'amiante (sur jugement de l'opérateur)	<p>Matériau non dégradé</p> <p>Résultat EP**</p> <p>Préconisation : Il est recommandé de réaliser une évaluation périodique.</p>

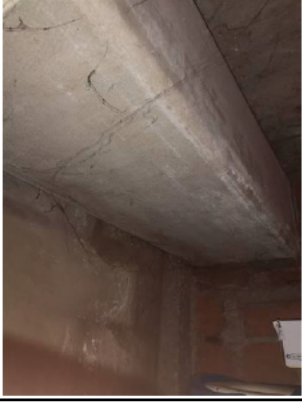
Rez-de-jardin vers Sous-sol - Escalier	<p><u>Identifiant:</u> M001 <u>Description:</u> Conduit d'aération en fibres-ciment <u>Composant de la construction:</u> 6 - Conduits et accessoires intérieurs - Conduits de fluides (air, eau, vapeur, fumée, échappement, autres fluides) <u>Partie à sonder:</u> Conduit en fibres-ciment <u>Liste selon annexe.13-9 du CSP:</u> B <u>Sondage:</u> Sonore, Visuel</p>	Présence d'amiante (sur jugement de l'opérateur)	<p>Matériau non dégradé</p> <p>Résultat EP**</p> <p>Préconisation : Il est recommandé de réaliser une évaluation périodique.</p>

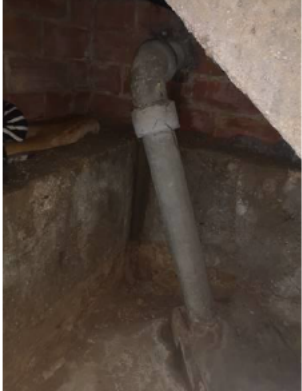
Sous-sol - Cave	<p><u>Identifiant:</u> M002 <u>Description:</u> Conduit vertical en fibres-ciment <u>Composant de la construction:</u> 6 - Conduits et accessoires intérieurs - Conduits de fluides (air, eau, vapeur, fumée, échappement, autres fluides) <u>Partie à sonder:</u> Conduit en fibres-ciment <u>Liste selon annexe.13-9 du CSP:</u> B <u>Sondage:</u> Sonore, Visuel</p>	Présence d'amiante (sur jugement de l'opérateur)	<p>Matériau non dégradé</p> <p>Résultat EP**</p> <p>Préconisation : Il est recommandé de réaliser une évaluation périodique.</p>

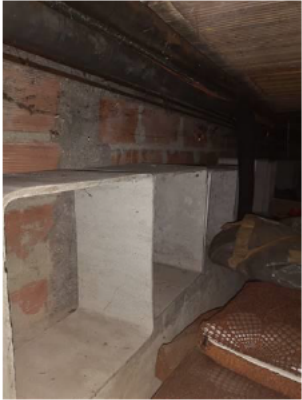
Localisation	Identifiant + Description	Conclusion (justification)	Etat de conservation** et préconisations*	Photo
Sous-sol - Vide-sanitaire 1	<p>Identifiant: M003 Description: Caissons en fibres-ciment Composant de la construction: 3 - Parois verticales intérieures - Cloisons sèches (assemblées, préfabriquées) Partie à sonder: Panneaux de cloisons lisses ou moulurées, préfabriquées ou non Liste selon annexe.13-9 du CSP: B Sondage: Sonore, Visuel</p>	Présence d'amiante (sur jugement de l'opérateur)	<p>Matériau non dégradé</p> <p>Résultat EP**</p> <p>Préconisation : Il est recommandé de réaliser une évaluation périodique.</p>

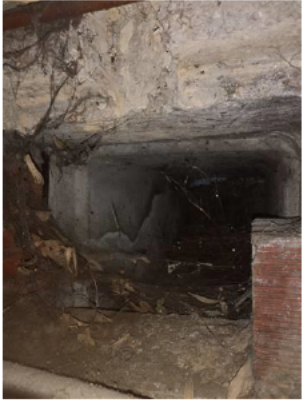
<p>Identifiant: M004 Description: Gaine d'aération en fibres-ciment Composant de la construction: 6 - Conduits et accessoires intérieurs - Conduits de fluides (air, eau, vapeur, fumée, échappement, autres fluides) Partie à sonder: Conduit en fibres-ciment Liste selon annexe.13-9 du CSP: B Sondage: Sonore, Visuel</p>	Présence d'amiante (sur jugement de l'opérateur)	<p>Matériau non dégradé</p> <p>Résultat EP**</p> <p>Préconisation : Il est recommandé de réaliser une évaluation périodique.</p>

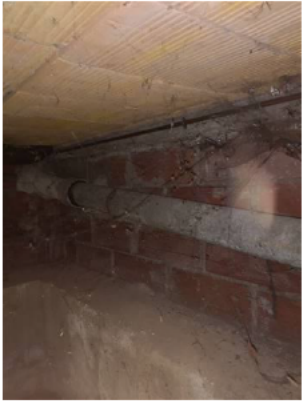
<p>Identifiant: M005 Description: Conduit horizontal en fibres-ciment Composant de la construction: 6 - Conduits et accessoires intérieurs - Conduits de fluides (air, eau, vapeur, fumée, échappement, autres fluides) Partie à sonder: Conduit en fibres-ciment Liste selon annexe.13-9 du CSP: B Sondage: Sonore, Visuel</p>	Présence d'amiante (sur jugement de l'opérateur)	<p>Matériau non dégradé</p> <p>Résultat EP**</p> <p>Préconisation : Il est recommandé de réaliser une évaluation périodique.</p>

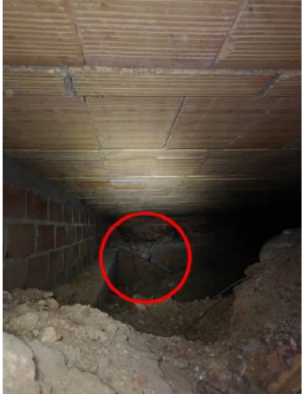
Sous-sol - Vide-sanitaire 2	<p>Identifiant: M005 Description: Conduit horizontal en fibres-ciment Composant de la construction: 6 - Conduits et accessoires intérieurs - Conduits de fluides (air, eau, vapeur, fumée, échappement, autres fluides) Partie à sonder: Conduit en fibres-ciment Liste selon annexe.13-9 du CSP: B Sondage: Sonore, Visuel</p>	Présence d'amiante (sur jugement de l'opérateur)	<p>Matériau non dégradé</p> <p>Résultat EP**</p> <p>Préconisation : Il est recommandé de réaliser une évaluation périodique.</p>

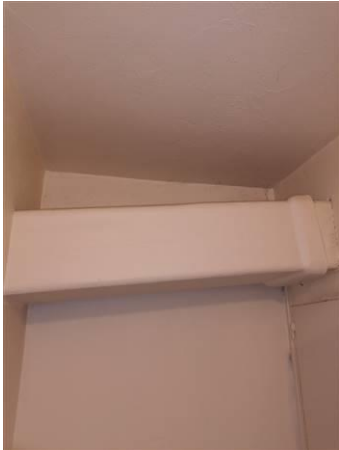
<p>Photo n° PhA001 Localisation : Rez-de-jardin - Dégagement Ouvrage : 6 - Conduits et accessoires intérieurs - Conduits de fluides (air, eau, vapeur, fumée, échappement, autres fluides) Partie d'ouvrage : Conduit en fibres-ciment Description : Conduit d'aération en fibres-ciment</p>

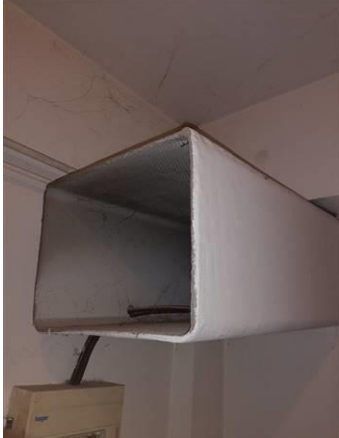
<p>Photo n° PhA002 Localisation : Rez-de-jardin - Local technique - Chaufferie Ouvrage : 6 - Conduits et accessoires intérieurs - Conduits de fluides (air, eau, vapeur, fumée, échappement, autres fluides) Partie d'ouvrage : Conduit en fibres-ciment Description : Conduit d'aération en fibres-ciment</p>

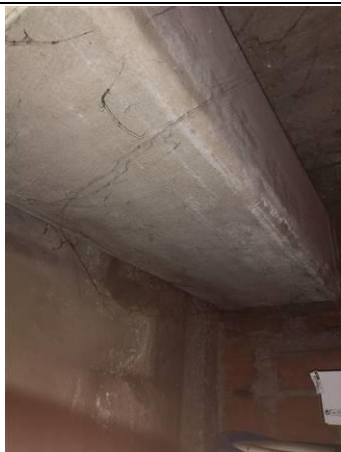
Photo n° PhA003

Localisation : Rez-de-jardin vers Sous-sol - Escalier

Description : Conduit d'aération en fibres-ciment

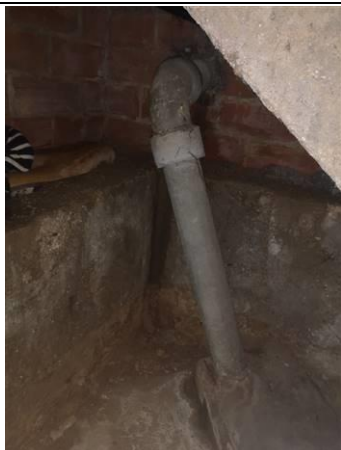
Photo n° PhA004

Localisation : Sous-sol - Cave

Description : Conduit vertical en fibres-ciment

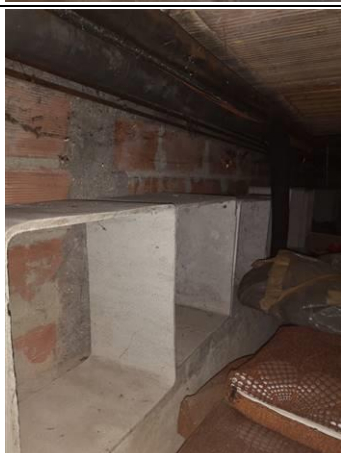
Photo n° PhA005

Localisation : Sous-sol - Vide-sanitaire 1

Description : Caissons en fibres-ciment

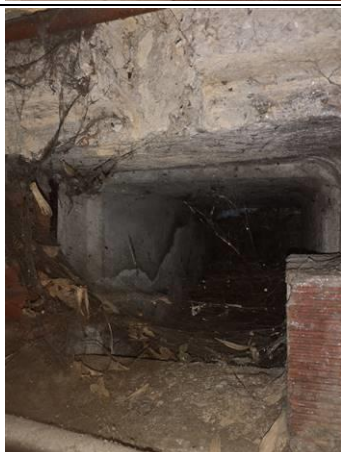
Photo n° PhA006

Description : Gaine d'aération en fibres-ciment

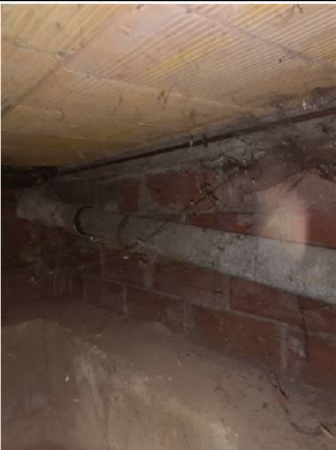
<p>Photo n° PhA007 Localisation : Sous-sol - Vide-sanitaire 1 Ouvrage : 6 - Conduits et accessoires intérieurs - Conduits de fluides (air, eau, vapeur, fumée, échappement, autres fluides) Partie d'ouvrage : Conduit en fibres-ciment Description : Conduit horizontal en fibres-ciment</p>

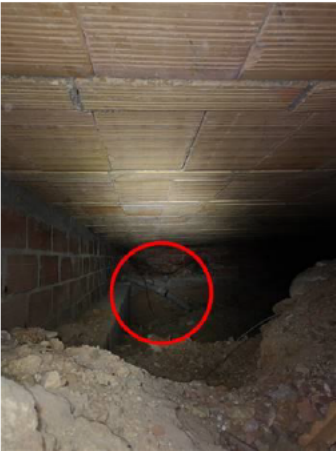
<p>Photo n° PhA008 Localisation : Sous-sol - Vide-sanitaire 2 Ouvrage : 6 - Conduits et accessoires intérieurs - Conduits de fluides (air, eau, vapeur, fumée, échappement, autres fluides) Partie d'ouvrage : Conduit en fibres-ciment Description : Conduit horizontal en fibres-ciment</p>

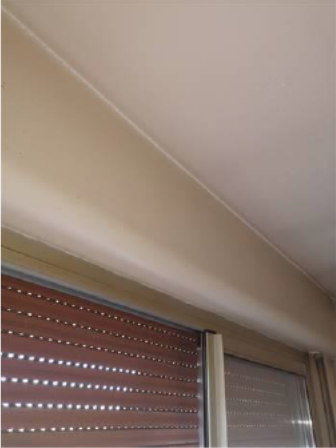
<p>Photo n° PhA009 Localisation : Ensemble des menuiseries avec volets Ouvrage : 4 - Plafonds et faux plafonds - Gains et coffres horizontaux Partie d'ouvrage : Panneaux (fibres-ciment, ...) Description : Coffres de volets roulants, en bois avec peinture</p>

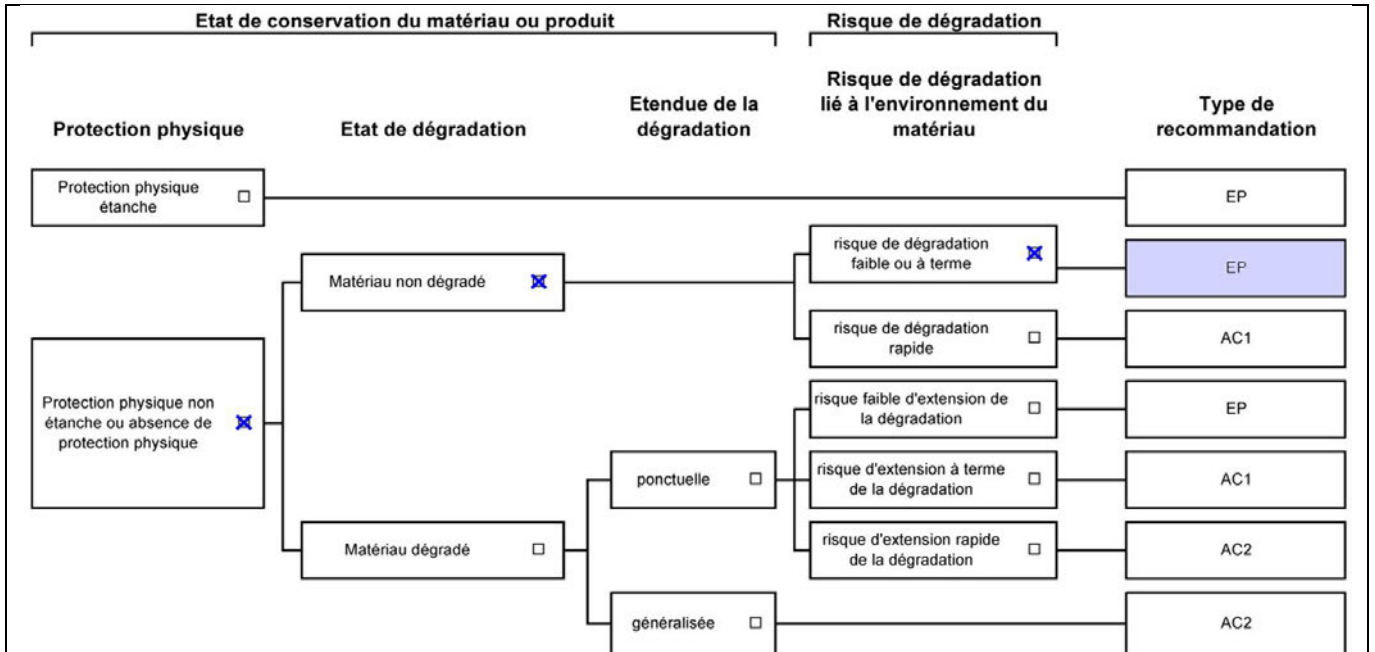
Dossier n° 94230/EPS/00143
Date de l'évaluation : 17/07/2023
Bâtiment / local ou zone homogène : Rez-de-jardin - Local technique - Chaufferie
Identifiant Matériau : M001
Matériau : Conduit d'aération en fibres-ciment
Résultat EP : Il est recommandé de réaliser une évaluation périodique.

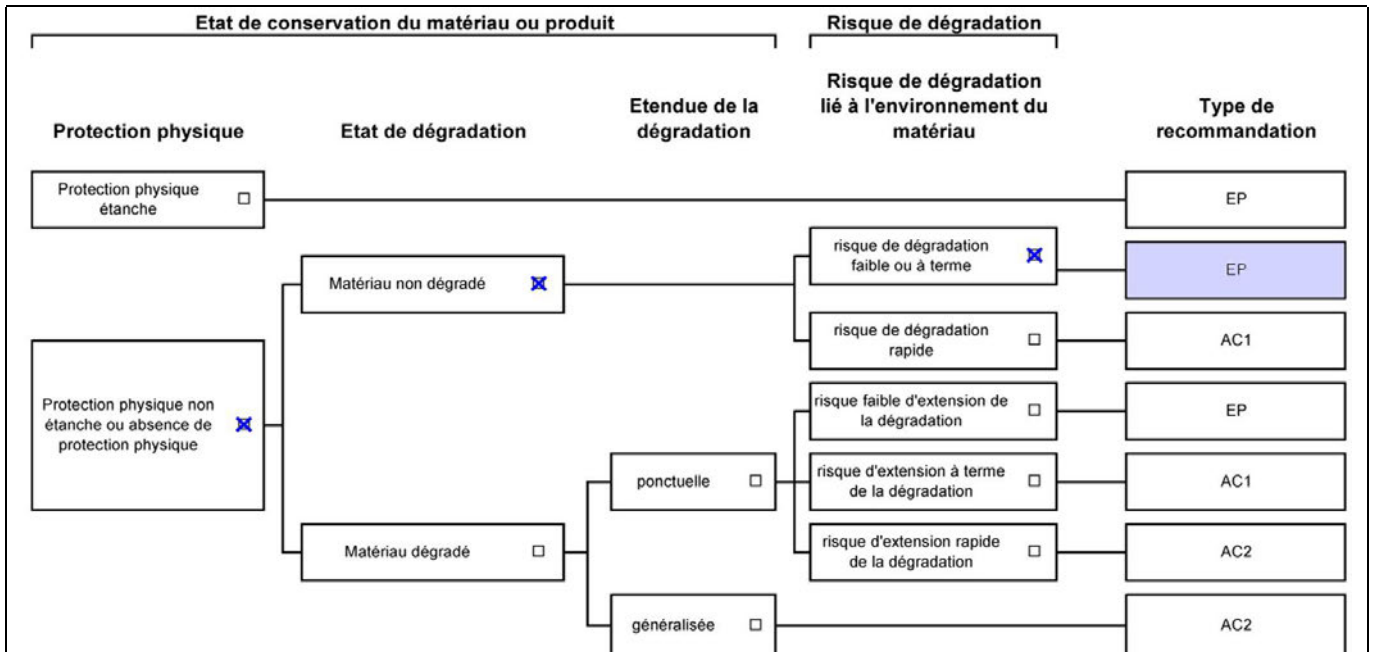
Dossier n° 94230/EPS/00143
Date de l'évaluation : 17/07/2023
Bâtiment / local ou zone homogène : Rez-de-jardin vers Sous-sol - Escalier
Identifiant Matériau : M001
Matériau : Conduit d'aération en fibres-ciment
Résultat EP : Il est recommandé de réaliser une évaluation périodique.

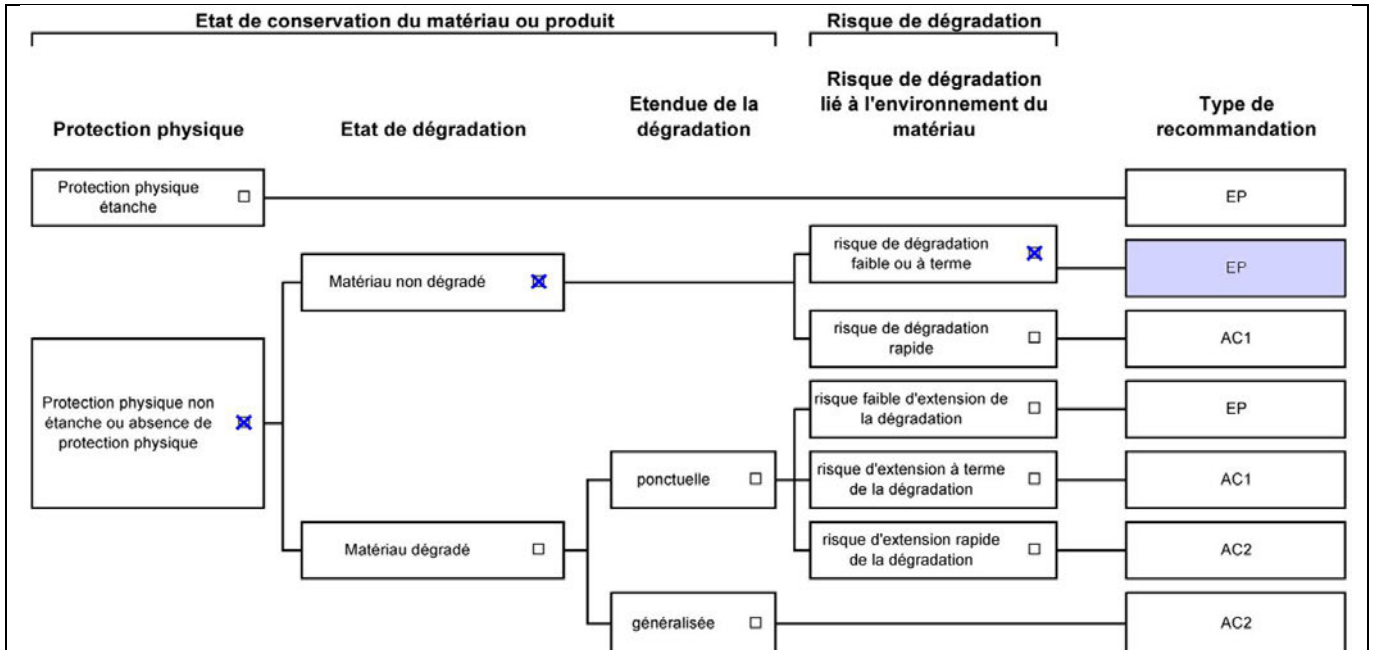
Dossier n° 94230/EPS/00143
Date de l'évaluation : 17/07/2023
Bâtiment / local ou zone homogène : Sous-sol - Cave
Identifiant Matériau : M002
Matériau : Conduit vertical en fibres-ciment
Résultat EP : Il est recommandé de réaliser une évaluation périodique.

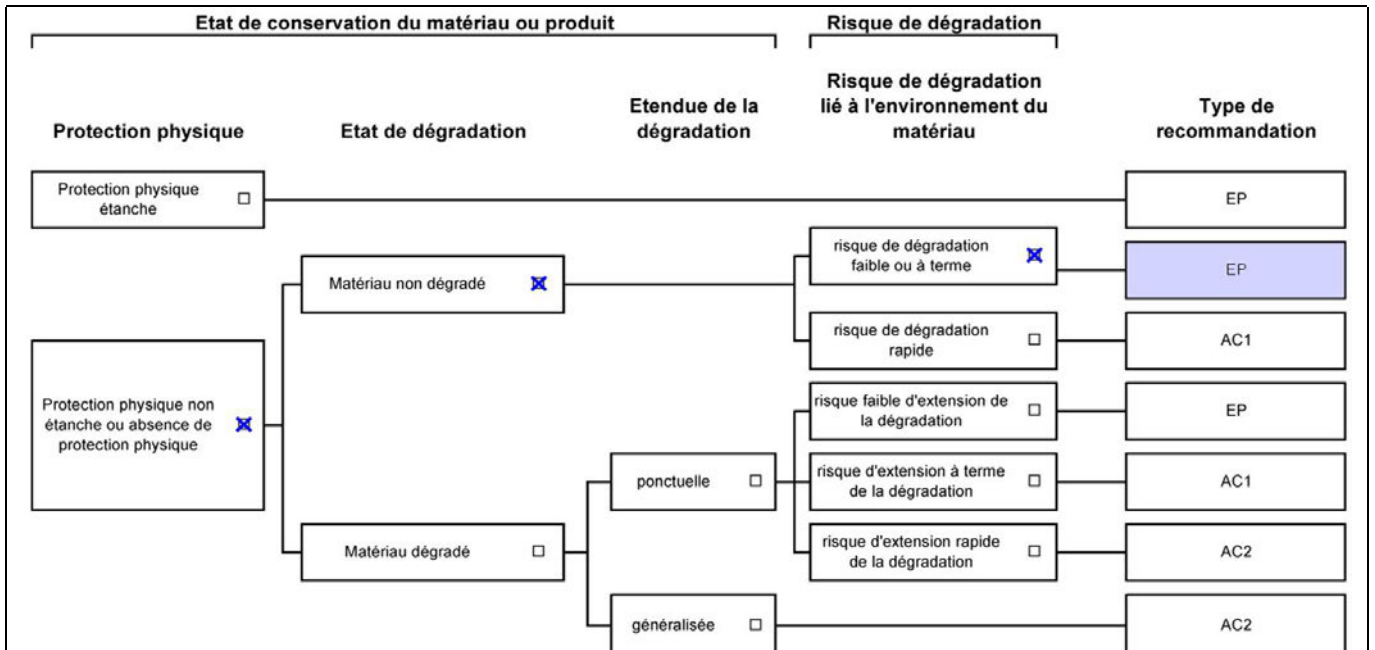
Dossier n° 94230/EPS/00143
Date de l'évaluation : 17/07/2023
Bâtiment / local ou zone homogène : Sous-sol - Vide-sanitaire 1
Identifiant Matériau : M003
Matériau : Caissons en fibres-ciment
Résultat EP : Il est recommandé de réaliser une évaluation périodique.

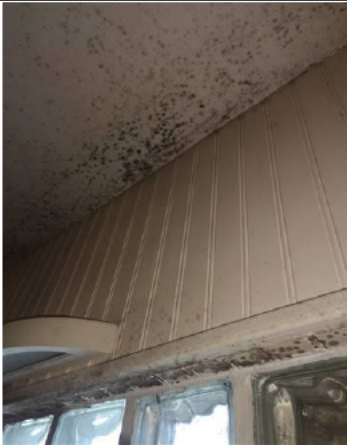
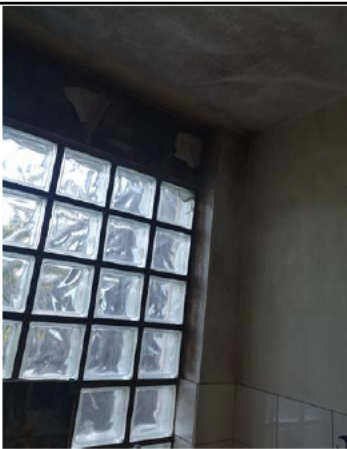
Localisation	Liste des ouvrages, parties d'ouvrages	Observations et constatations diverses
Nombreuses pièces au nord	-	Présence de nombreuses moisissures noires sur les murs, plafonds et autour des fenêtres ou pavés de verre, principalement côté nord, dues à la condensation liée à une ventilation insuffisante. Ce n'est cependant pas sur les éléments en bois.

Photo n° PhTer001
Localisation : Nombreuses pièces au nord
Ouvrage : Murs, plafonds, fenêtres ou pavés de verre
Parasite : Moisissures noires
Indices : présence étendue

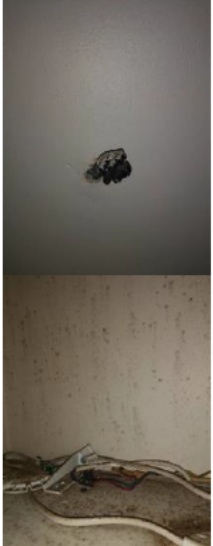
Domaines	Anomalies	Photo
	<p>L'installation électrique comporte au moins un dispositif de protection avec une partie active nue sous tension accessible.</p> <p>Remarques : Présence de dispositif de protection de matériel électrique présentant des parties actives nues sous tension ; Faire intervenir un électricien qualifié afin de remplacer les matériels présentant des parties actives nues sous tension</p>

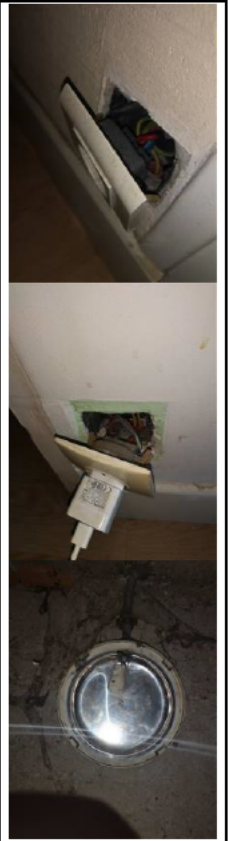
<p>6. Matériels électriques vétustes, inadaptés à l'usage</p>	<p>L'installation comporte au moins un matériel électrique inadapté à l'usage.</p> <p>Remarques : Présence de matériel électrique inadapté à l'usage : douilles de chantier à usage temporaire ; Faire intervenir un électricien qualifié afin de remplacer les matériels inadaptés par du matériel autorisé</p>

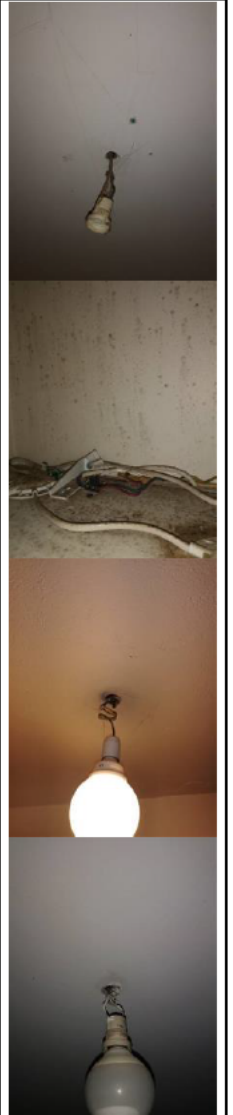
Domaines	Anomalies	Photo
<p>5. Matériels électriques présentant des risques de contacts directs avec des éléments sous tension - Protection mécanique des conducteurs</p>	<p>Au moins un conducteur isolé n'est pas placé sur toute sa longueur dans un conduit, une goulotte ou une plinthe ou une huisserie, en matière isolante ou métallique, jusqu'à sa pénétration dans le matériel électrique qu'il alimente. Remarques : Présence de conducteurs électriques non protégés mécaniquement : appliques murales ou plafonniers dans l'attente d'un luminaire, goulotte ou gaine pvc manquante. ; Faire intervenir un électricien qualifié afin d'installer des protections mécanique sur les conducteurs non protégés</p>

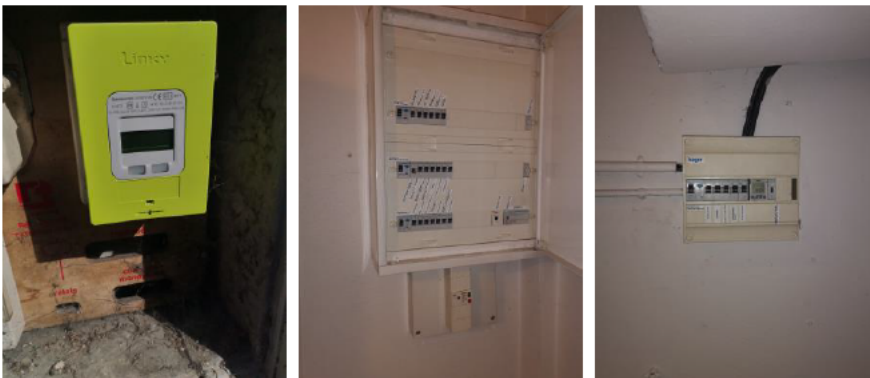
Tableau de répartition avec différentiel à haute sensibilité 30mA calibre 40A

La présence de disjoncteur différentiel à haute sensibilité 30mA en tête d'installation lève certaines anomalies, et surtout assure la sécurité des personnes et des biens contre les surintensités et les surtensions.
