Dossier Technique Immobilier

Numéro de dossier : 24/IMO/1481
Date du repérage : 26/04/2024

Adresse :**10 RUE GASTON MONMOUSSEAU**

Résumé de l'expertise n° 24/IMO/1481

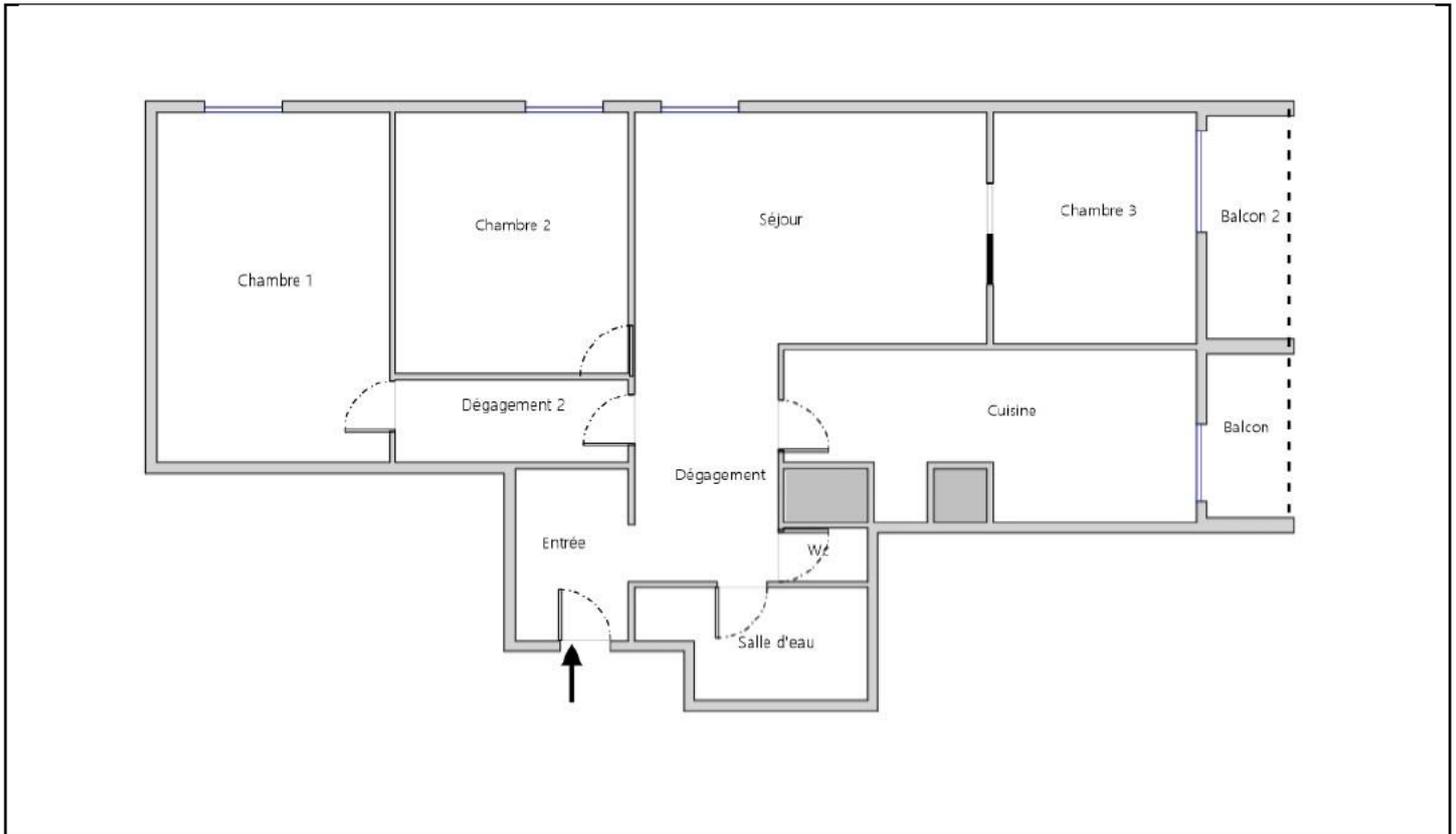
7.1 - Annexe - Schéma de repérage

- **des matériaux et produits pour lesquels des sondages et/ou prélèvements doivent être effectués :**
Dalles de sol (placard) (Cuisine) / Prélèvement destructif)
